## Anlage 5 – Seite 1

Vorlagennummer:  
242/256/2012

### Dachaufsicht Hauptgebäude CEG

### exemplarischer Zustand des unsanierten Daches

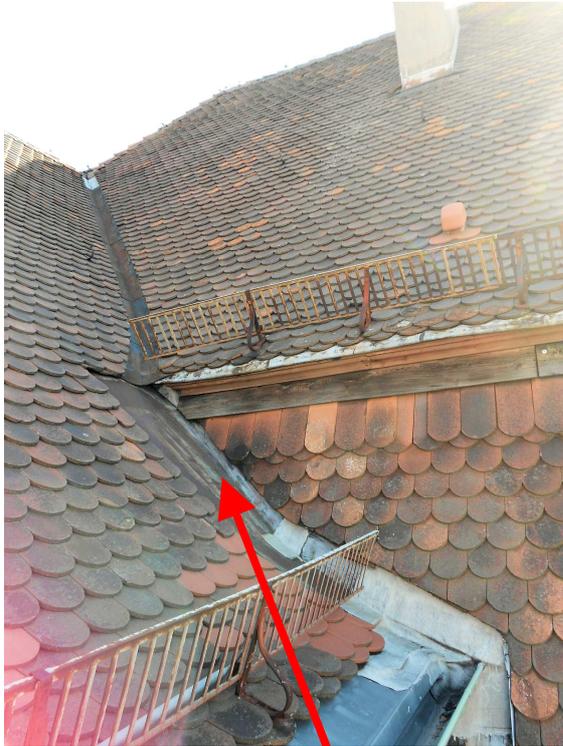
löchrige Dachkehlen

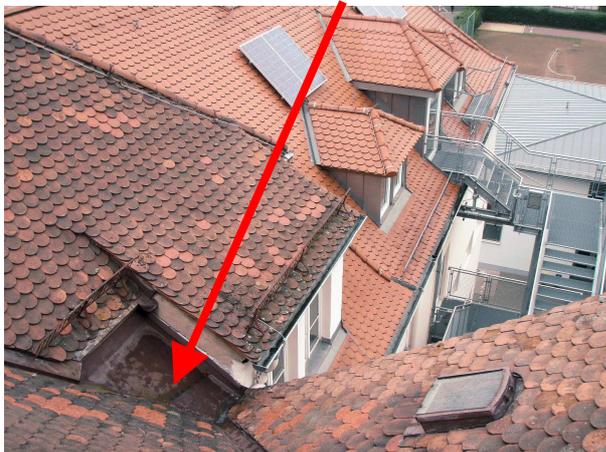
gerissene Dachgrate

Dachverschneidungen,  
nicht kontrollierbarer Zusammen- und  
Abfluss des Regenwassers

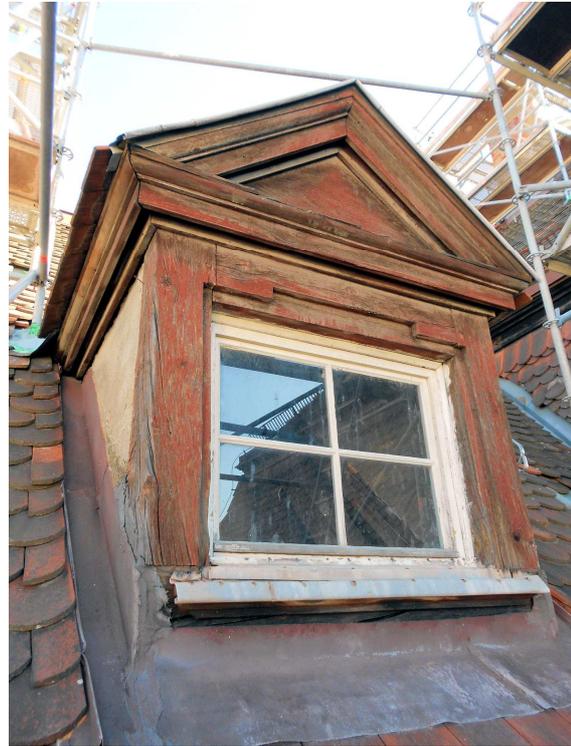
marode Dachgauben

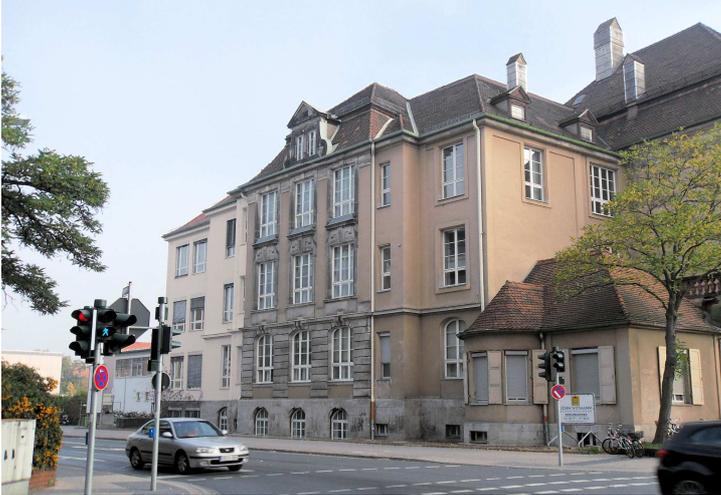
Westflügel entlang Fahrstraße

### Noch nicht instandgesetzte Fassaden

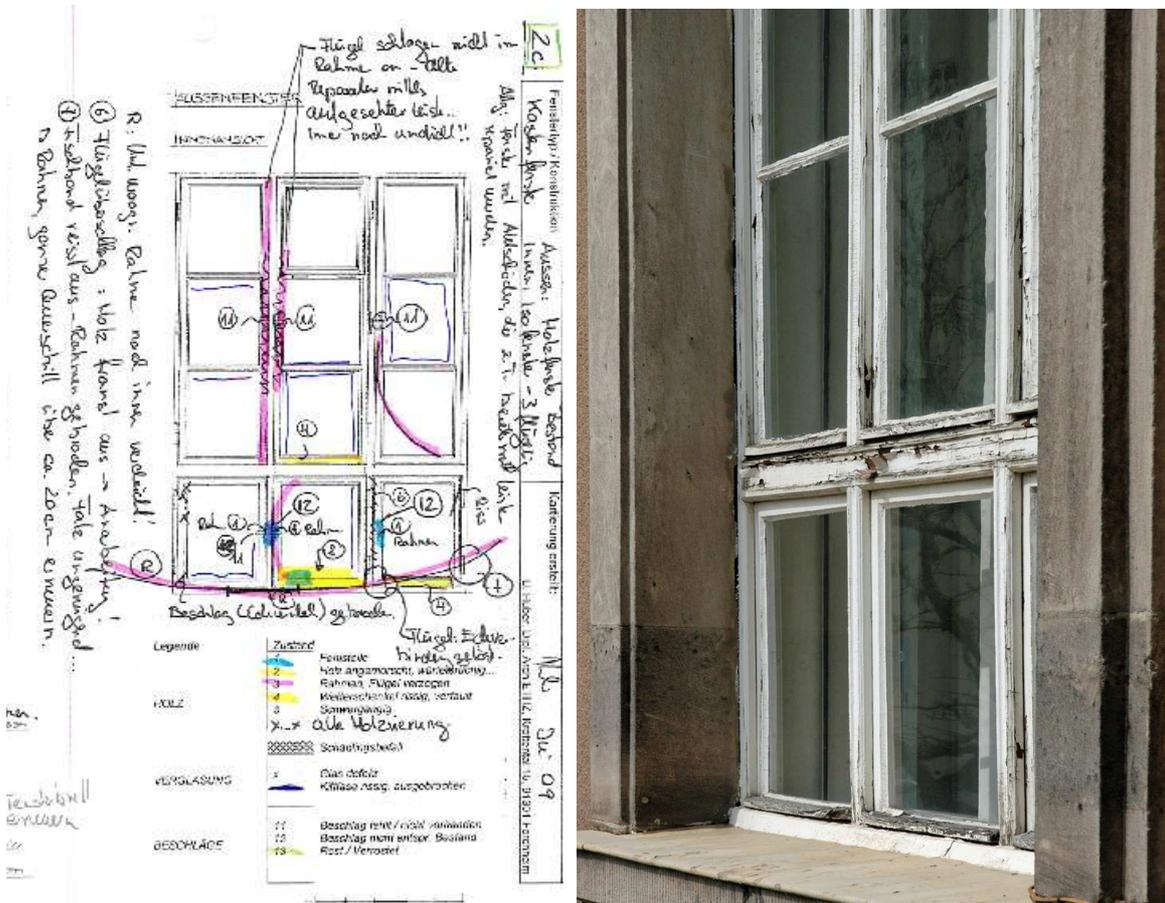
Zeichnerische Schadenskartierung der historischen Fensterelemente durch Restauratoren sowie Außenaufnahme eines Fensterelementes

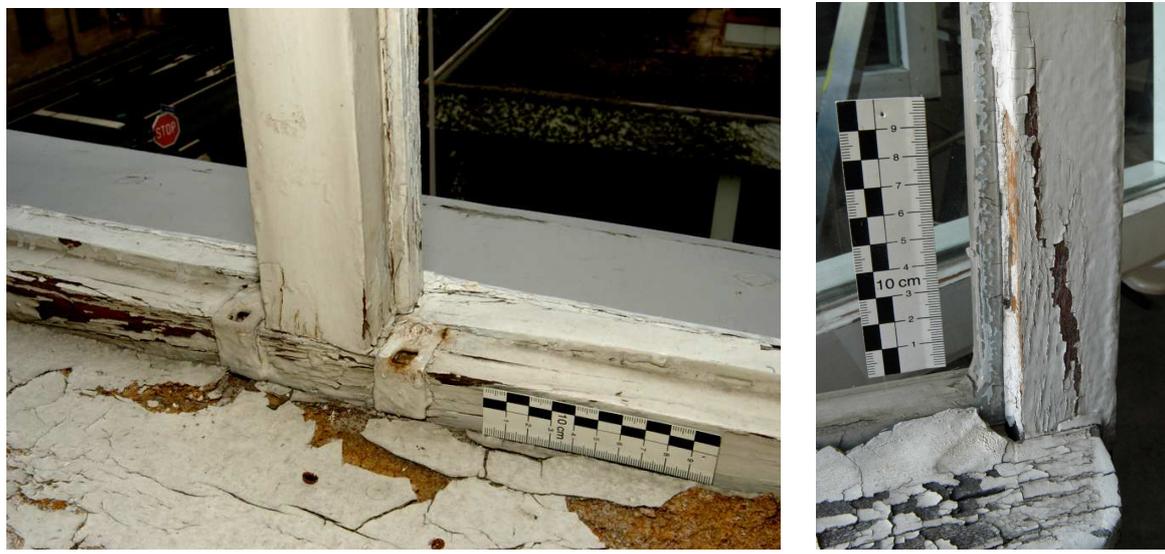
Detailaufnahmen der maroden Stock- und Flügelrahmen historischer Fenster
