BW 10.28 Stützmauer Felix-Klein-Straße bei Haus Nr.: 72

Erneuerung Stahlbetonstützmauer

Bewertung Bauwerk auf Grund Einfachprüfung nach DIN 1076 im Jahr 2011:

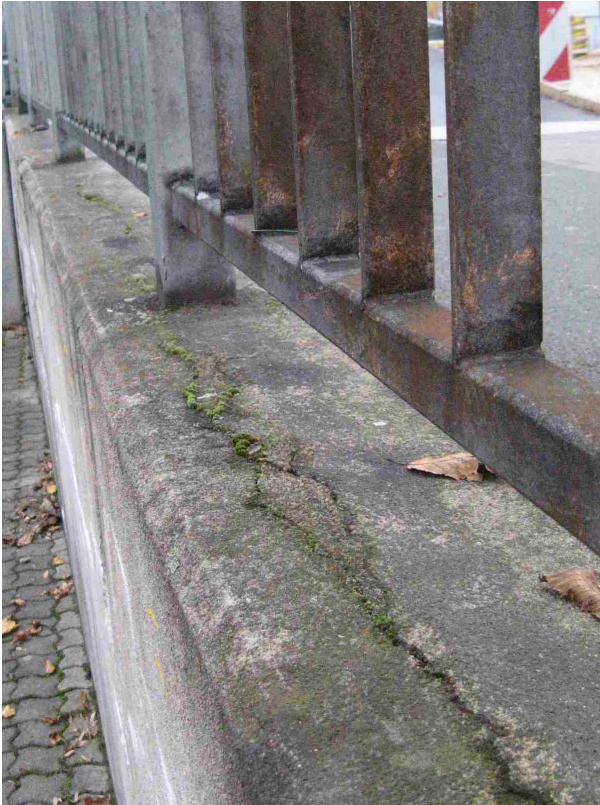
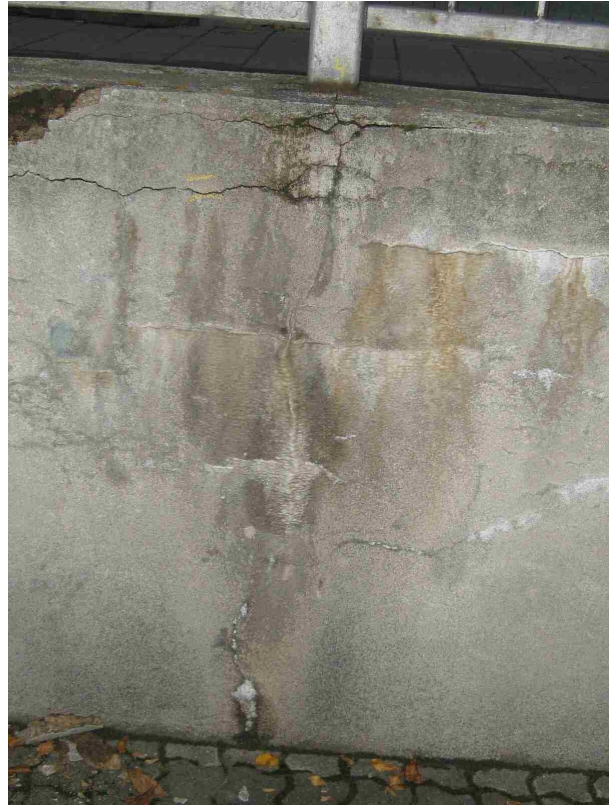
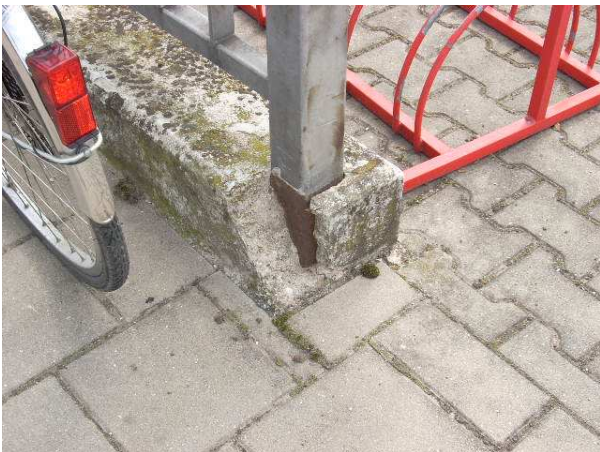
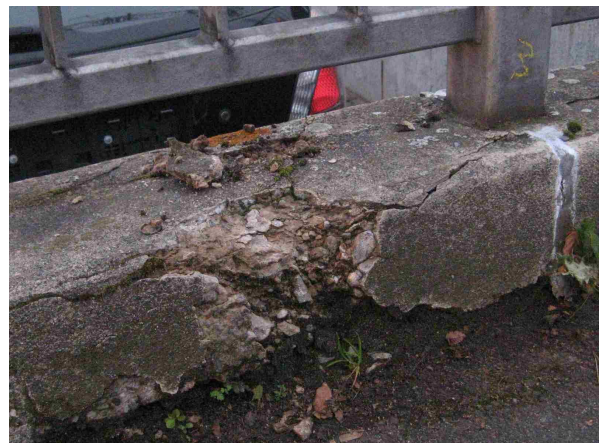
Schadensbeispiele

Standsicherheit (S) / Verkehrssicherheit (V) / Dauerhaftigkeit (D) = 0 / 1 / 3 = Zustandsnote 2,7

Stützwand massiv, ausgeprägt gerissen (Rissbreiten bis 4 mm), mit Aussinterungen, zerfallendes Betongefüge, Füllstabgeländer stark rostend, Pfostenverankerung herausgebrochen

S / V / D = 0 / 1 / 3
