Stadt Erlangen - Tiefbauamt -		Anlage: a Plan-Nr.: 1 Blatt-Nr.: 1	
		Datum	Name
bearbeitet gezeichnet 22.01.2014 KT002 geprüft		Maßstab 1 : 50 1 : 20	
Projekt BW 6.02 Erneuerung Durchlass Wolfsacker- graben Jungstraße		Planart Amtentwurf	
Konstruktiver Ingenieurbau und elektrische Anlagen Fachbereich Erlangen, den		Längs- u. Querschnitt	
TIEFBAUAMT Sachgebietsleiter Erlangen, den		TIEFBAUAMT Amtsleiter Erlangen, den

BW 6.02 Durchlass Jungstraße

Erneuerung Stahlrohrdurchlass unter der Jungstraße

Bewertung Bauwerk auf Grund Hauptprüfung nach DIN 1076 im Jahr 2013:

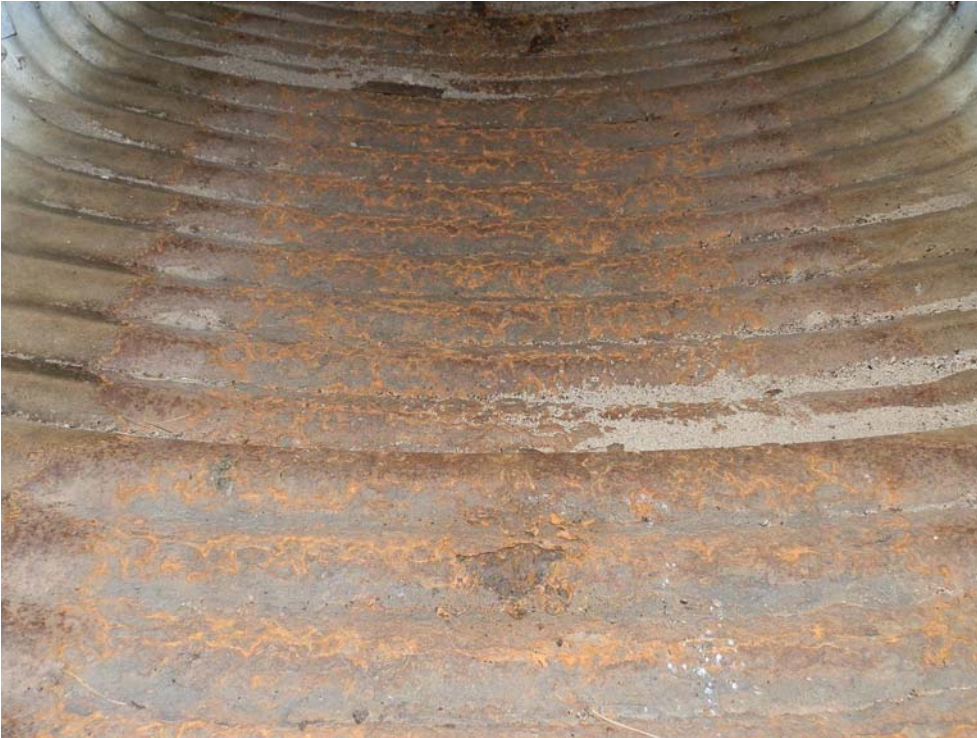
Sohle der Wandung durchgehend rostend.

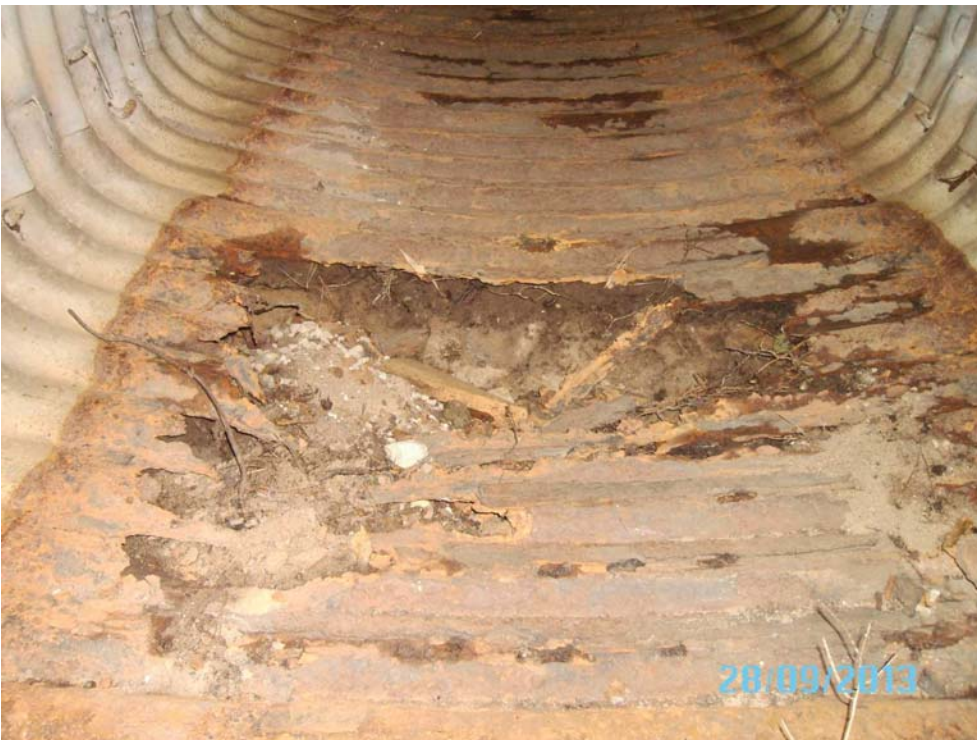
Sohle der Wandung Wellstahlprofil durchgerostet, Lochfraß. Gefahr der Ausspülung und daraus möglich folgender Straßeneinbruch. Durchlassüberdeckung nur 17 cm bis Straßenoberkante.

S / V / D = 2 / 0 / 4
