Nr.	Art der Änderung	Datum	Name
CAD-DATUM: ...			
Projekt-Nr.:		Datum	Name
bearbeitet			
gezeichnet			
geprüft			
Stadt Erlangen - TIEFBAUAMT -		Anlage:	
		Plan-Nr.:	
Sanierung Stahlrohrdurchlässe Steinfrostgraben in der Reuth		Datum	Name
		12.10.18	Ergel
KONSTRUKTIVER INGENIEURBAU Sachgebietsleiter		gezeichnet	Klaus
		geprüft	
		BW 5.37 Schadensdokumentation	
Erlangen, den		Maßstab	
TIEFBAUAMT Amtsleiter		REFERAT VI	
Erlangen, den		Erlangen, den

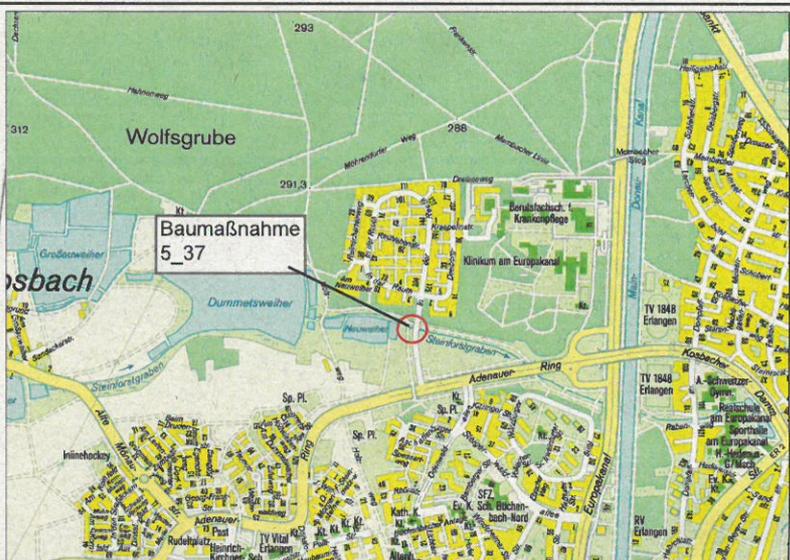
Böschungspflaster lose, mehrfach

Sohle Rostpunkt, mehrfach

Sohle Linienrost, mehrfach

Zuläufe stark bewachsen

Umpflasterung Portal gebrochen, mehrfach

Sohle flächig rostend mehrfach
