Prüfbericht 2022 S4

nach DIN 1076

Bauwerksname **Parkhaus Innenstadt**
Teilbauwerksname **Parkhaus Innenstadt**
Kreis **Stadt Erlangen**
Ort **Erlangen**
Bauwerksrichtung **von Süd nach Nord**
Bauwerksart **Gebäude / Überdachung**
Tragfähigkeit
Baujahr

Prüfrichtung **von "Neustädter Friedhof" (Süd) nach "Gerberei" (Nord)**
Prüfer **Herr Dipl.-Ing. A. Tebbe**
Prüfung vom **05.09.2022** bis **09.09.2022**

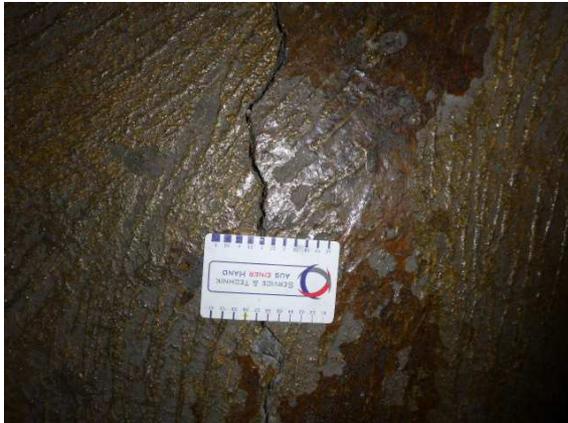
0001401_0_2022S4_BODENPLATTE GERISSEN

[13] S=1, V=0, D=3 EP BSP-ID 999-99-99
Sohle, Betonansichtsfläche, Ausgeprägt, Instand gesetzter
Längsriss erneut geöffnet,
Trennrissbildung in der Bodenplatte (UG)
- Instandgesetzter Riss ist erneut geöffnet.
- Rissweite von 1,4mm bis 4mm
- Risstiefe bis 30mm

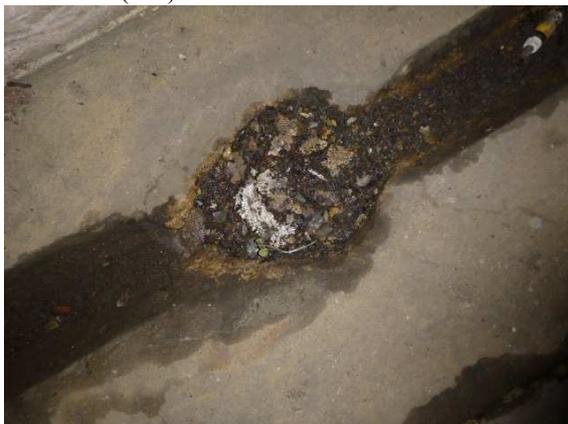
0001401_0_2022S4_RINNE IN DER BODENPLATTE
VERSANDET

[198] S=0, V=1, D=2 BSP-ID 999-99-99
Rinne, Größtenteils, Nicht gereinigt,
Die Rinne und die Abläufe in der Bodenplatte sind
versandet.
- 0. Ebene (UG)

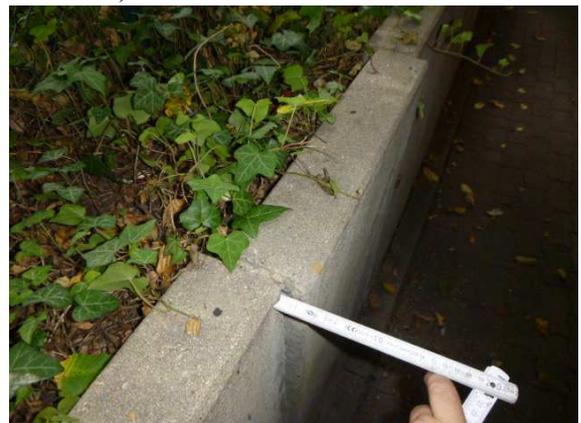
0001401_0_2022S4_WSW GEKIPPT

[158] S=1, V=0, D=2 BSP-ID 999-99-99
Außenwand, Betonfertigteile, An einigen Bauteilen,
Gekippt,
Die Winkelstützwände sind gekippt.
- 1. Ebene, Achse 1

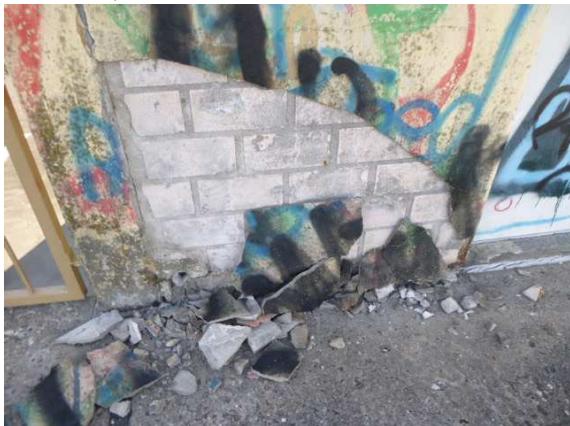
0001401_0_2022S4_TREPPENHAUS PUTZ

[18] S=0, V=2, D=2 EP BSP-ID 999-99-99
Außenwand, Putz, Bereichsweise, Abgeplatzt, Gesamtes Bauteil,

Der Putz an den Treppenhäusern ist abgeplatzt.

- 6. Ebene, Achse B/5
- 6. Ebene, Achse B/23
- 4. Ebene, Achse B/5
- 3. Ebene
- 2. Ebene
- 1. Ebene

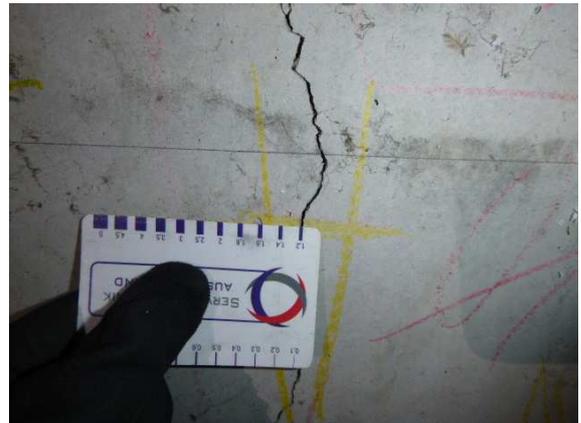
0001401_0_2022S4_LR

[10] S=1, V=0, D=3 BSP-ID 999-99-99
Außenwand, Betonansichtsfläche, Vereinzelt, Längsrisse
Rissbreite ≥ 1 mm, Schadenserweiterung,
Längsrisse mit einer Rissweite von 1,0mm bis 1,2mm an der Außenwand

- 0. Ebene (UG), Achse 1

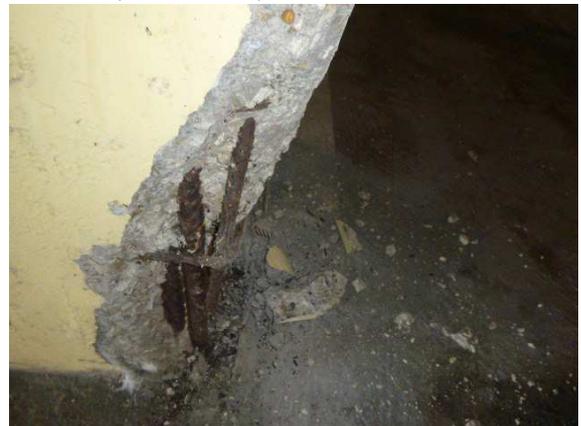
0001401_0_2022S4_RANDSTÜTZE TRH
FREILIEGENDE BEWEHRUNG

[19] S=2, V=1, D=3 EP BSP-ID 999-99-99
Innenwand, Betonansichtsfläche, Stellenweise, Abplatzung mit freiliegender Bewehrung, Gesamtes Bauteil,
Betonabplatzungen mit freiliegender Bewehrung an der Randstützen des Treppenhauses
- 4. Ebene, Achse C/16, oben
- 4. Ebene, Achse C/16, unten Tauslbereich

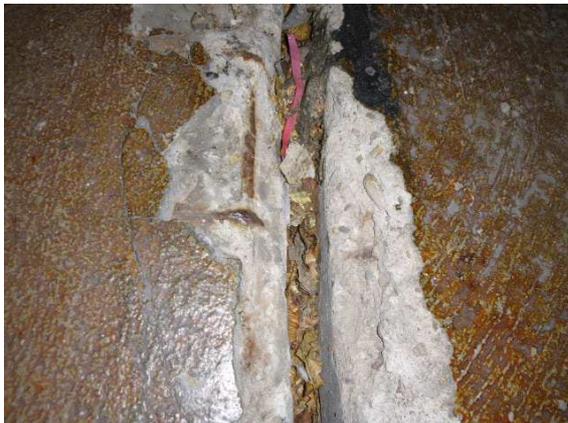
0001401_0_2022S4_FUGENAUSBILDUNG NICHT FACHGERECHT

Zwischendecke, Fugendichtungsmaterial der Raumfuge quer, Durchgehend, Schadhaf, Quer durchgehend, Schadenserweiterung,

- 3. Ebene
- 2. Ebene, Parkplatz 2118, Ausbruch bis t=7cm

- Das Fugenabdeckband ist schadhaf, Wasserdurchtritt
- Das Fugenmaterial hat sich aufgewölbt
- Die Fugenkanten sind gebrochen
- Freiliegende Bewehrung im Kantenbereich
- Tausalze und Chloride beschädigen den Fugenbereich von Innen

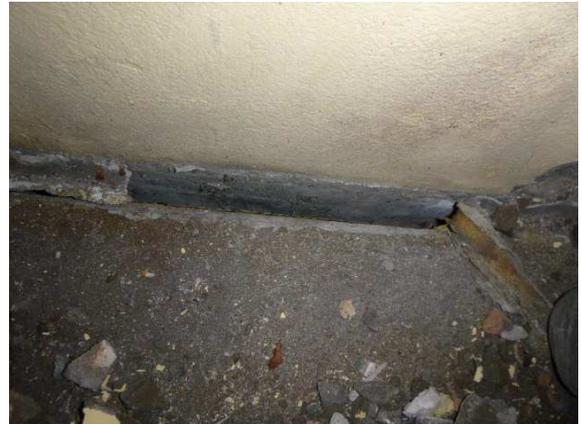
0001401_0_2022S4_FUGENMATERIAL SCHADHAFT

Zwischendecke, Fugenfüllung, Stellenweise, Schadhaf, Die Fugen zwischen der Geschoßdecke und dem Treppenhaus ist schadhaf / undicht.

- 4. Ebene, Achse B/4

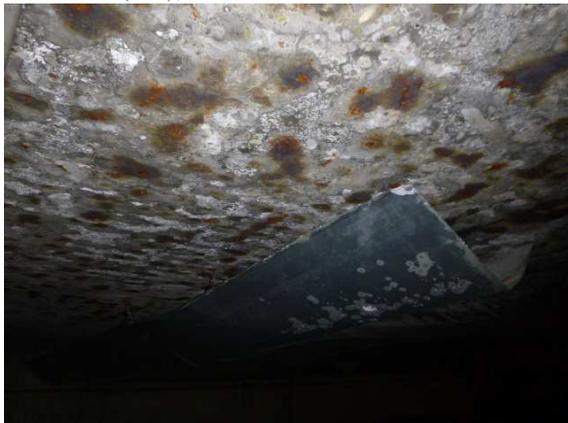
0001401_0_2022S4_ROSTFAHNEN

[16] S=0, V=0, D=2 EP BSP-ID 999-99-99
Zwischendecke, Betonansichtsfläche, Großflächig,
Rostfahne, Unterseite,
Rostfahnen an der Unterseite der Decke
- 0. Ebene (UG), in den Achsen B-C/1-3

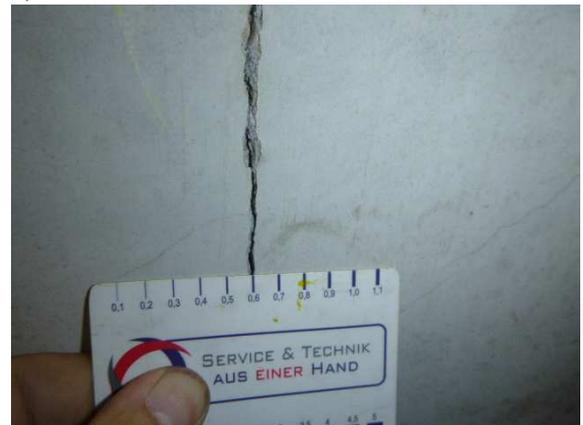
0001401_0_2022S4_RISSE IN FT-PLATTE

[192] S=1, V=0, D=3 BSP-ID 999-99-99
Zwischendecke, Betonfertigteil, Mehrfach, Rissbreite 0,2
- < 0,4 mm, Unterseite,
Trennrissbildungen mit einer Rissweite von 0,5mm bis
0,6mm an der Unterseite der Fertigteilplatten.

- 1. Ebene, Ringriss mit einer Rissweite von 0,4mm bis
0,5mm in Achse 14-15
- 3. Ebene, Längsriss mit einer Rissweite von 0,5mm
- 4. Ebene, Längsriss mit einer Rissweite von 0,2mm bis
0,6mm in Achse B-C/3-4

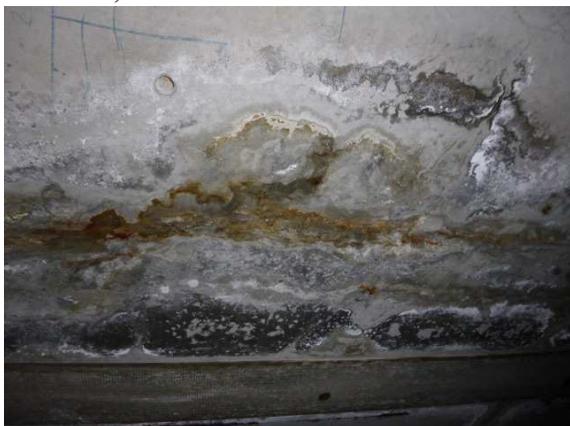
0001401_0_2022S4_RISSBILDUNG MIT WASSERAUSTRITT

Zwischendecke, Betonfertigteil, Stellenweise, Allgemeiner Riss mit Wasseraustritt und Verfärbung der Rissufer, Unterseite, Rissbildungen mit Wasseraustritt und Verfärbungen an den Rissufern.

- 0. Ebene (UG), im Bereich der Querrfuge
- 2. Ebene, oberhalb Parkplatz 2103
- 3. Ebene, in Achse A/7-8
- 4. Ebene, in Achse B-D/26-27

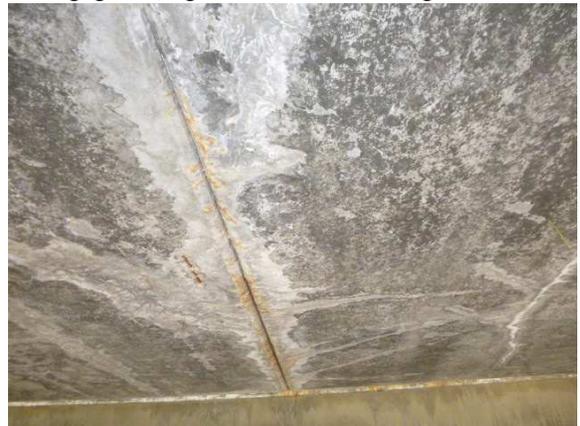
0001401_0_2022S4_FT-FUGEN UNDICHT

Zwischendecke, Fugengrund der Raumfuge längs, Stellenweise, Undichte Stelle, Unterseite, Die Raumfugen zwischen den einzelnen Fertigteilplatten sind undicht, Wasserfäden sichtbar.

Der Verbund zwischen Ortbeton und Fertigteilplatten ist nicht gegeben, vgl. statische Bewertung vom 12.02.2014

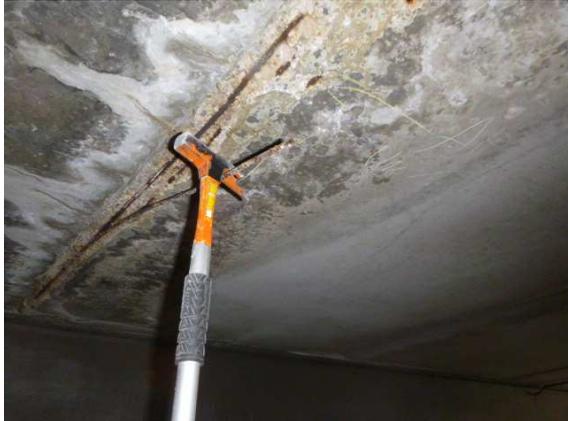
0001401_0_2022S4_BEWEHRUNGENDE
FREILIEGEND

[191] S=2, V=2, D=3 BSP-ID 999-99-99
Zwischendecke, Betonansichtsfläche, Eine Stelle,
Abplatzung mit freiliegender Bewehrung, Unterseite,
Betonabplatzungen mit freiliegender Bewehrung an der
Unterseite der Fertigteilplatte.
- 1. Ebene, Achse B

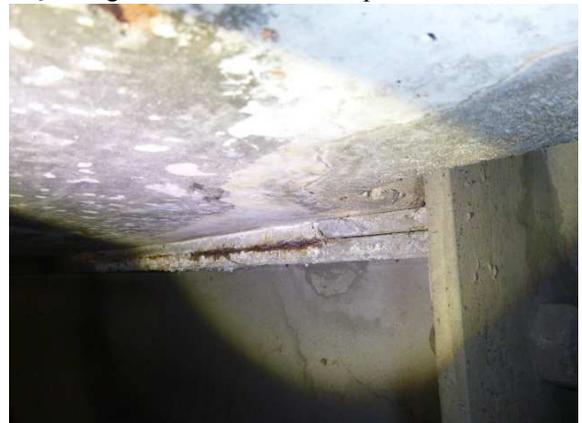
0001401_0_2022S4_LÄNGSTRÄGER ANGEROSTET

Die Längs- und Querträger sind im Flanschbereich
angerostet.

- 1. Ebene, Achse B
- 2. Ebene, Achse C/22
- 3. Ebene, Längsträger Achse B/8
- Querträger im Bereich der Rampen

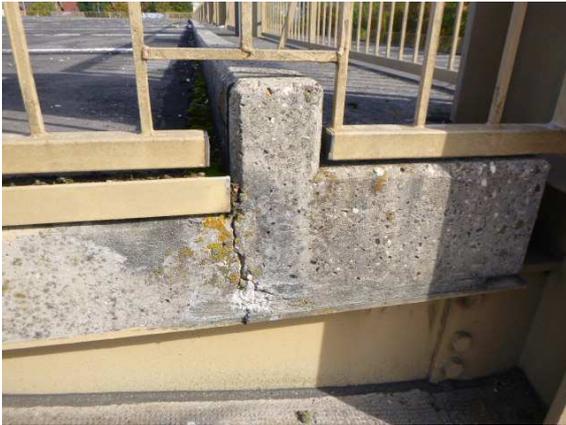
0001401_0_2022S4_FAHRBAHNPLATTE
GEBROCHEN

[182] S=2, V=1, D=3 BSP-ID 999-99-99
Decke, Betonansichtsfläche, Eine Stelle, Gebrochen /
abgebrochen,
Die Fahrbahnplatte ist im Auflagerbereich gebrochen.
- 6. Ebene, Rampenbereich von 6. Ebene nach 5. Ebene

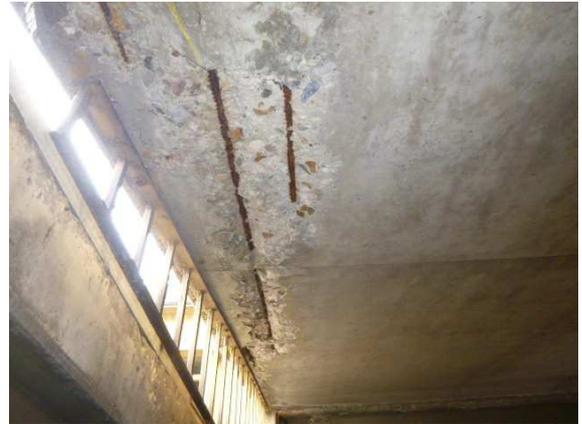
0001401_0_2022S4_BETONABPLATZUNGEN
RAMPENBEREICH

Die Betondeckung ist in diesem Bereich zu gering.

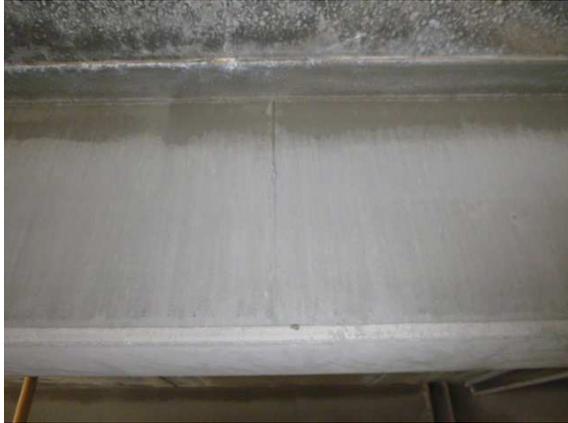
0001401_0_2022S4_STAHLTRÄGER
DICHTUNGSBAND

[104] S=0, V=0, D=2 BSP-ID 999-99-99
Träger / Balken, Elastomerdistanzstücke, An allen Bauteilen, Fehlt,
Der Dichtungstreifen aus Elastomer fehlt zwischen Betonfertigteil und Flansch der Längs- und Querträger, vgl. ZTV-ING Teil 4, Abs. 3, Anhang A, Tab. A 4.3.2, Bild A 4.3.3

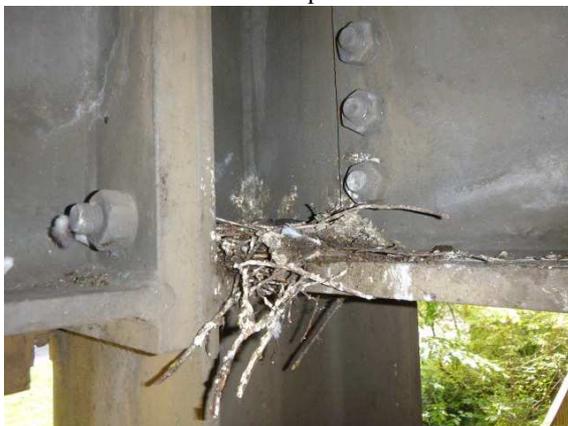
0001401_0_2022S4_KNOTENPUNKT NESTBAU

[140] S=0, V=2, D=2 BSP-ID 999-99-99
Träger / Balken, Flansch des Doppel-T-Profiles, Vereinzelt, Vogelkotablagerung, Unterhaltungsmangel, Diese Schäden wurden Zusammengefasst [119] und [140]

Taubenkot auf der Fahrbahnplatte

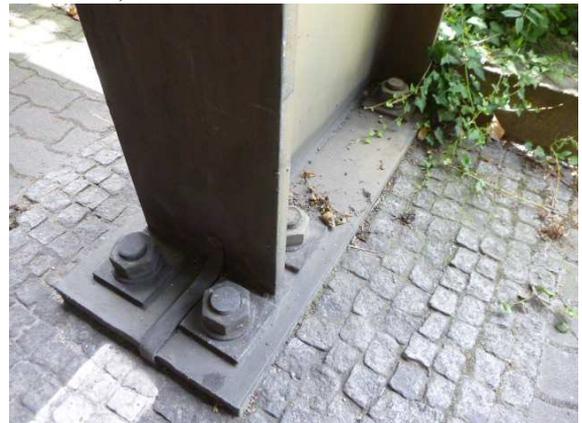
0001401_0_2022S4_PFEILER KONTERMUTTERN
FEHLEN

[95] S=0, V=0, D=1 BSP-ID 999-99-99
Träger / Balken, Schraube, Mehrfach, Angerostet, Die Verbindungsmittel im Knotenpunkt sind angerostet.
[99] S=0, V=0, D=3 BSP-ID 999-99-99
Pfeiler, Kontermutter, Mehrfach, Fehlt, Die Kontermuttern fehlen
- 2. Ebene, Achse D/21

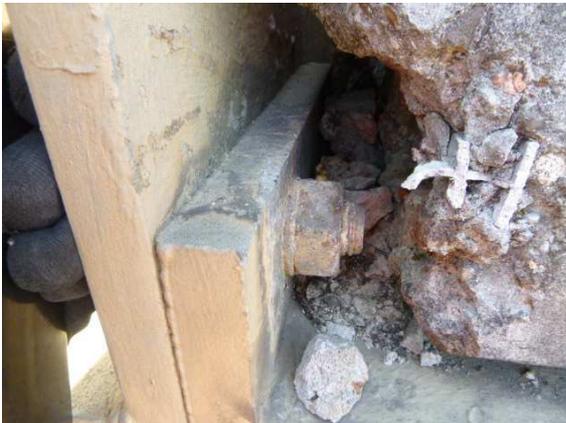
0001401_0_2022S4_PFEILER SCHRAUBEN NICHT
PRÜFBAR

- [174] S=0, V=0, D=2 BSP-ID 999-99-99
Pfeiler, Schraube, Ausgeprägt, Prüfung behindert durch
Bauteile,
- Die Schrauben in den Stößen (Träger / Pfeiler) können
nicht geprüft werden.
- Die Schraubenköpfe wurden in allen Ebenen
einbetoniert.

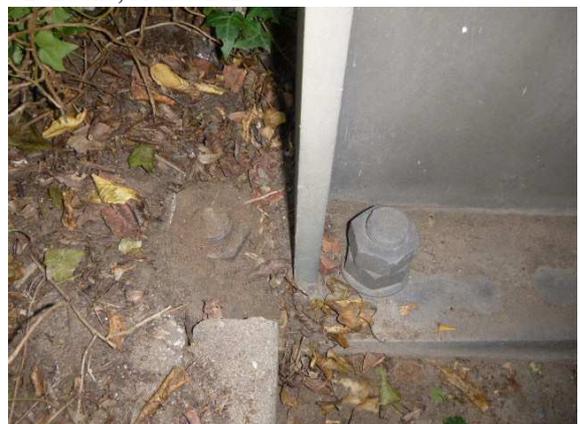
0001401_0_2022S4_VERANKERUNG VERSANDET

- [180] S=0, V=0, D=1 BSP-ID 999-99-99
Pfeiler, Verbundanker, An einigen Bauteilen, Prüfung
behindert durch Schmutz, Unterhaltungsmangel,
Die Verbundanker der Stützenverankerungen konnten auf
Grund der Versandung nicht geprüft werden.
- 1. Ebene, Achse A/7
- 1. Ebene, Achse A/12-16
- 1. Ebene, Achse A/21
- 1. Ebene, Achse A/23-24

- 2. Ebene, Achse D/1
- 2. Ebene, Achse D/11-15
- 2. Ebene, Achse D/21
- 2. Ebene, Achse D/27

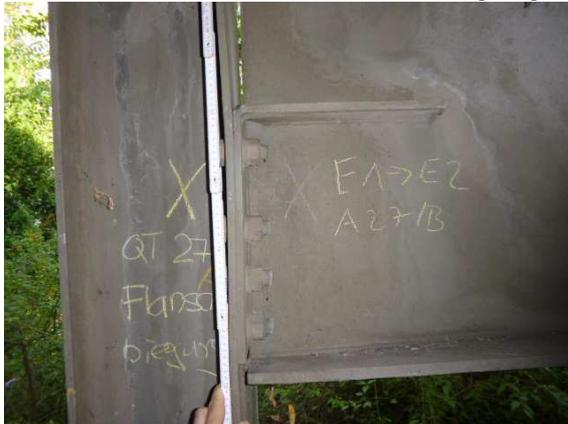
0001401_0_2022S4_STÜTZE FLANSCHBIEGUNG

- [86] S=2, V=0, D=2 BSP-ID 999-99-99
Pfeiler, Flansch des Doppel-T-Profiles, Eine Stelle,
Verformt,
Flanschbiegung an der Stütze
- Achse B/27 im Anschlußbereich zum Längsträger

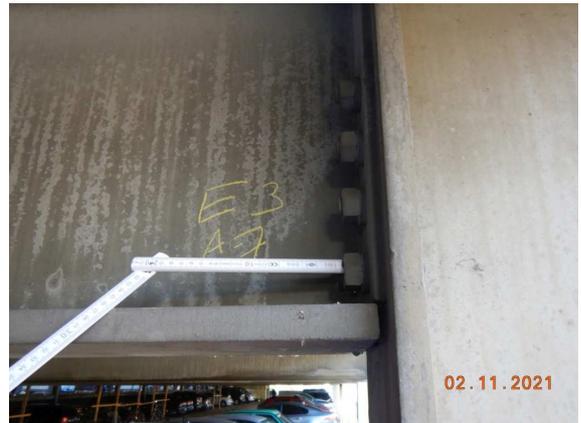
0001401_0_2022S4_KNOTENPUNKT SCHRAUBEN
ZU KURZ

- [105] S=1, V=0, D=1 BSP-ID 999-99-99
Pfeiler, Gewinde der Schraube, Mehrfach, Länge zu
gering,
Die Verschraubung im Knotenpunkt sind zu kurz, kein
Schraubengewinde oberhalb der Mutter sichtbar.
- 3. Ebene, Achse A/7

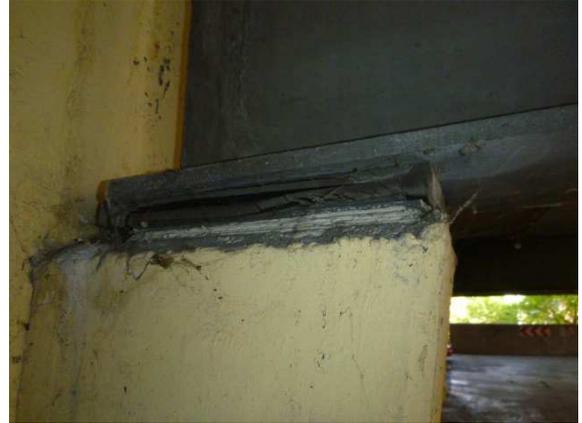
0001401_0_2022S4_ELASTOMERKISSEN GERISSEN

Elastomer, Mehrfach, Gerissen, Anzahl: 12 Stück, Es ist eine statische Beurteilung oder Berechnung erforderlich., Die Elastomerkissen sind gerissen

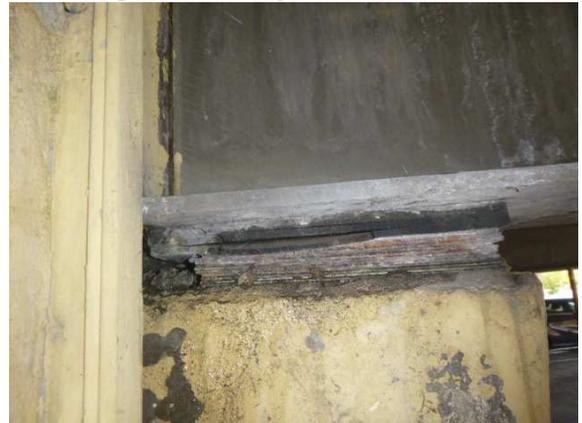
0001401_0_2022S4_FUTTERPLATTEN ANGEROSTET

Futter- / Ausgleichsplatte, Mehrfach, Angerostet, Anzahl: 4 Stück,

Die Futterplatten sind angerostet.

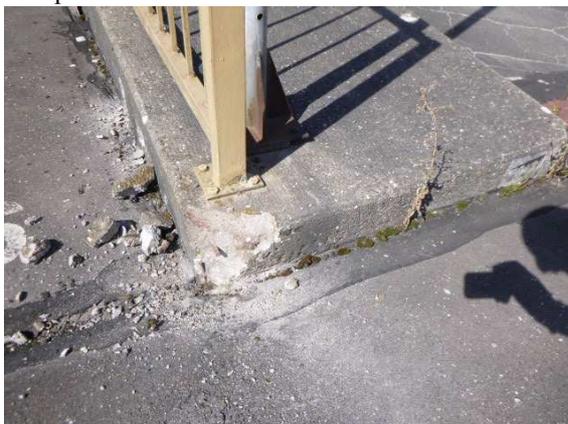
0001401_0_2022S4_SCHRAMMBORD
ANPRALLSCHADEN

Schrammbord, Betonansichtsfläche, Bereichsweise, Anprallschaden, Anprallschaden an den Schrammborden im Rampenbereich.

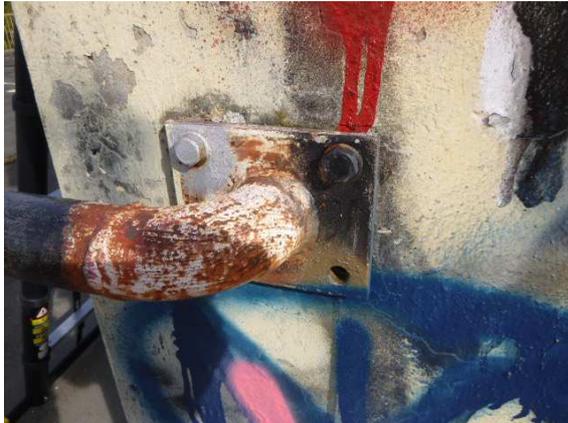
0001401_0_2022S4_ABSPERRBÜGEL

- im Rampenbereich von 2. Ebene nach 1. Ebene
[96] S=0, V=2, D=1 BSP-ID 236-04
Parkbügel / Poller / Sperrpfosten, Bereichsweise, Nicht
kraftschlüssig, Unterhaltungsmangel,
Die Sperrbügel an den Treppenhäusern sind beschädigt

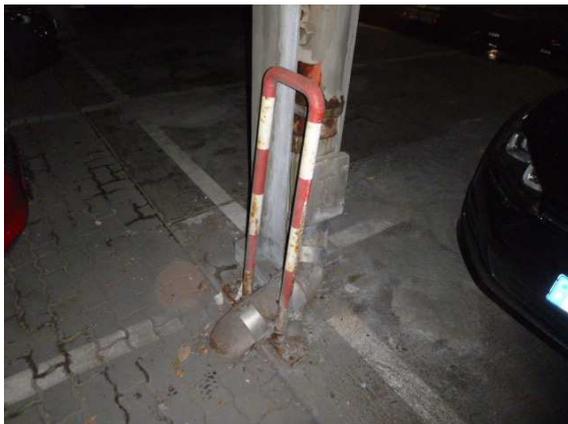
0001401_0_2022S4_ABSPERRBÜGEL ANPRALL

Parkbügel / Poller / Sperrpfosten, An einigen Bauteilen, Anprallschaden, Anprallschaden ab Parkbügel
- 2. Ebene

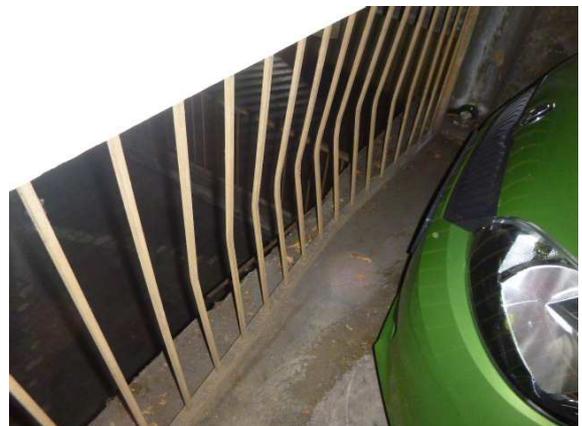
0001401_0_2022S4_GEL FÜLLSTAB
ANPRALLSCHADEN

Füllstabgeländer ohne Seil, Profile, Mehrfach,
Anprallschaden,

Anprallschaden an den Füllstäben der Absturzsicherung.

- 6. Ebene, Achse B
- 5. Ebene, Achse A/6-7
- 5. Ebene, Achse A/25-26
- 4. Ebene, Achse D/26-27
- 4. Ebene, entlang Rampe von 4. Ebene nach 3. Ebene, beids.
- 3. Ebene, entlang Rampe von 2. Ebene nach 3. Ebene, rechts
- 2. Ebene

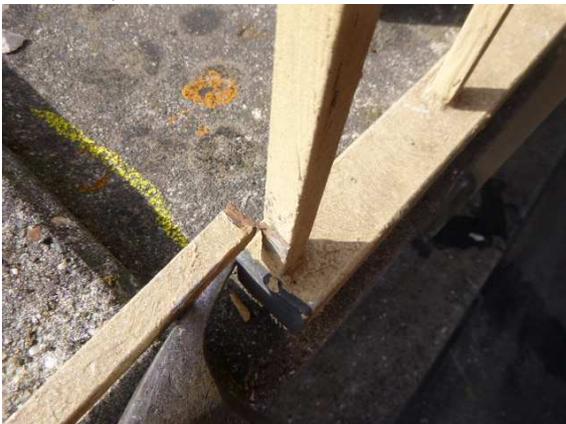
0001401_0_2022S4_FUßHOLM GERISSEN

Füllstabgeländer ohne Seil, Schweißnaht, Mehrfach,
Gerissen,

Die Schweißnähte an der Absturzsicherung sind gerissen.

- 6. Ebene, Geländerstrebe in Achse D/14-15

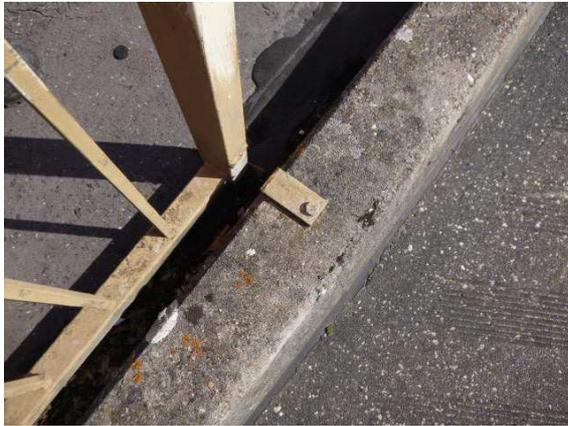
0001401_0_2022S4_VERANKERUNG GERISSEN

- [81]** S=1, V=2, D=1 BSP-ID 231-15
Fußholm des Geländers, Schweißnaht, Vereinzelt,
Gerissen,
Die Schweißnaht im Verankerungsbereich der
Absturzsicherung ist gerissen.
- 6. Ebene, Rampenbereich

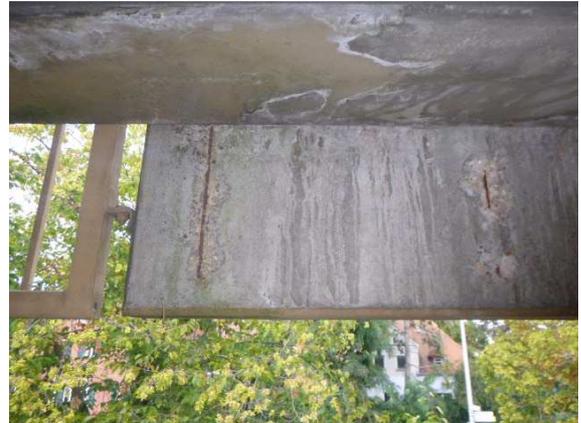
0001401_0_2022S4_BRÜSTUNGSWAND

- [103]** S=1, V=1, D=2 BSP-ID 237-06
Brüstung als Absturzsicherung, Betonansichtsfläche,
Vereinzelt, Abplatzung mit freiliegender Bewehrung,
Diese Schäden wurden zusammengefasst [103] und [136]

- 5. Ebene, Achse 27
- 4. Ebene, Achse 1
- 4. Ebene, Achse 27
- 2. Ebene, Achse 27, 2 Stellen
- 1. Ebene, Achse 1, 2 Stellen
- 1. Ebene, Achse 2
- 1. Ebene, Achse 26

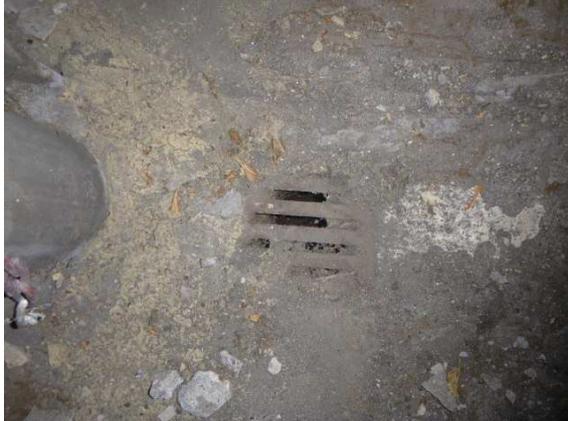
0001401_0_2022S4_ABLAUF VERSANDET

Ablauf, Mehrfach, Nicht gereinigt, Unterhaltungsmangel

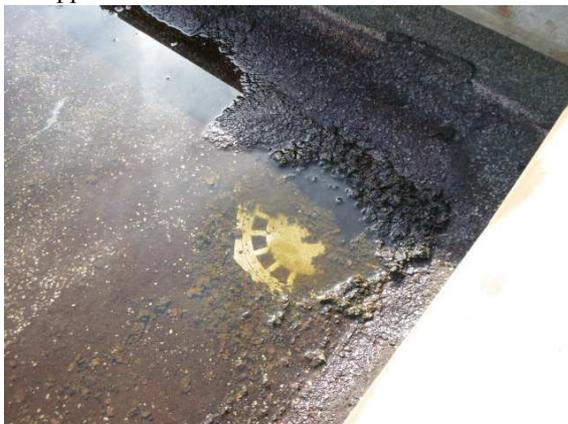
0001401_0_2022S4_TRH-DACHABLAUF
VERSANDET

Ablauf, Mehrfach, Nicht gereinigt, Unterhaltungsmangel,
Die Dachabläufe der Treppenhäuser sind versandet,
Wasserstau.

- Treppenhaus Achse C/16
- Treppenhaus Achse B/23
- Treppenhaus Achse B/5

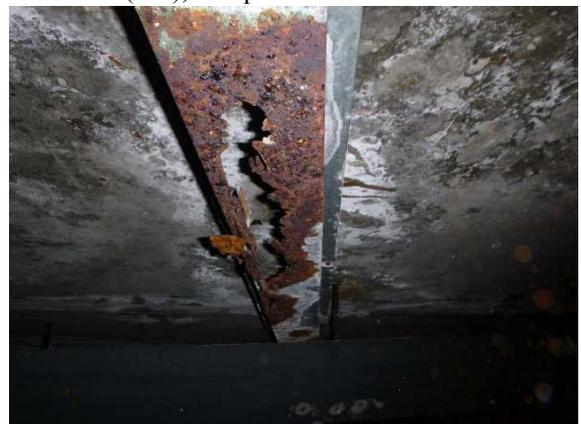
0001401_0_2022S4_RW-RINNE DURCHGEROSTET

Entwässerungsrinne, Gurt des Kastenprofils,
Stellenweise, Durchgerostet / Lochfraß,
Unterhaltungsmangel,
Diese Schäden wurden Zusammengefasst [17], [46] und
[117]

Die Kastenrinnen unterhalb der Bauwerksfugen sind
versandet, verrostet / durchgerostet mit Wasserdurchtritt.

- 4. Ebene, Achse D/25, beids
- 3. Ebene
- 2. Ebene
- 1. Ebene
- 0. Ebene (UG), Parkplatz 062

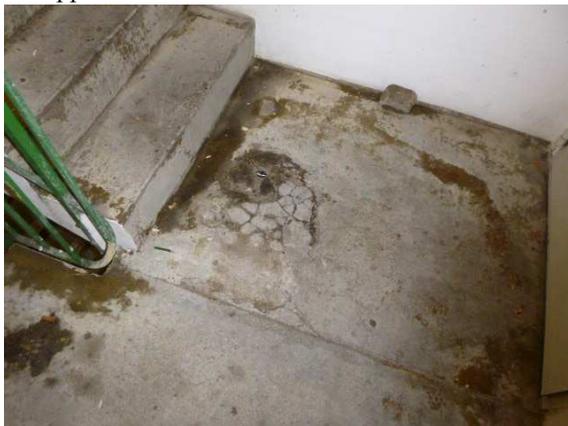
0001401_0_2022S4_TREPPENPODEST

[85] S=0, V=1, D=2 BSP-ID 253-12
Podest der Besichtigungstreppe, Betonansichtsfläche,
Eine Stelle, Abplatzung mit freiliegender Bewehrung,
Instandsetzung schadhaft,
Betonabplatzungen mit freiliegender Bewehrung am
Treppenpodest
- Treppenhaus in Achse B/5, 3. Ebene
- Treppenhaus in Achse B/23. 6. Ebene

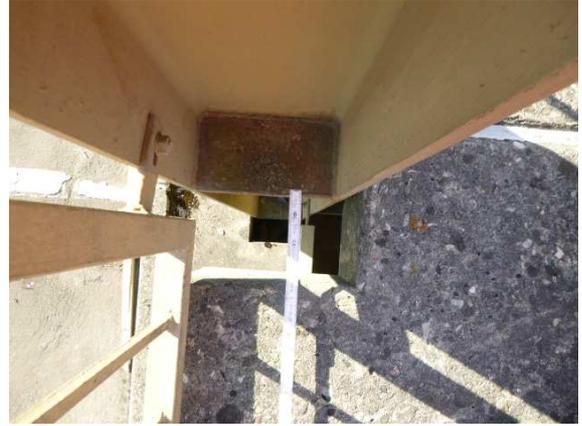
0001401_0_2022S4_DURCHTRITTSICHERHEIT

[122] S=0, V=2, D=0 BSP-ID 253-09
Laufsteg, Zahlreich, Fehlt,
Die Durchtrittsicherheit zwischen den Stahlprofilen und
dem Fahrbahnbelag fehlt.

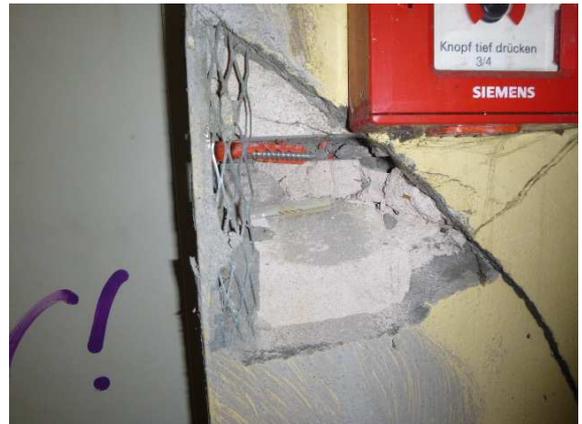
0001401_0_2022S4_BEFESTIGUNG TÜRZARGE

[97] S=0, V=2, D=0 BSP-ID 999-99-99
Fluchtwegtür, An einigen Bauteilen, Schadhaf,
Unterhaltungsmangel,
- Das Türschloss fehlt
- Die Türgriffe sind schadhaf
- Die Türen klemmen
- Die Türen schließen nicht selbstständig (Brandschutz)
[188] S=0, V=0, D=1 BSP-ID 253-15
Türöffnung, Rahmen der Fluchtwegtür, Schraube, Eine
Stelle, Nicht fachgerecht,
Befestigung der Türzarge in der Mörtelfuge
- 1. Ebene

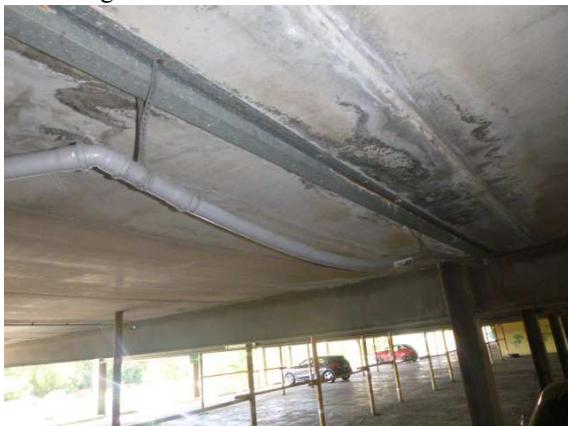
0001401_0_2022S4_ABHÄNGUNGEN

- Abstände der senkrechten Halterungen zu groß >1,50 m
- je Rohrstrang nur eine Halterung vorhanden
- Abhängungen Längsleitung entsprechen nicht der Zulassung bzw. der RIZ Was

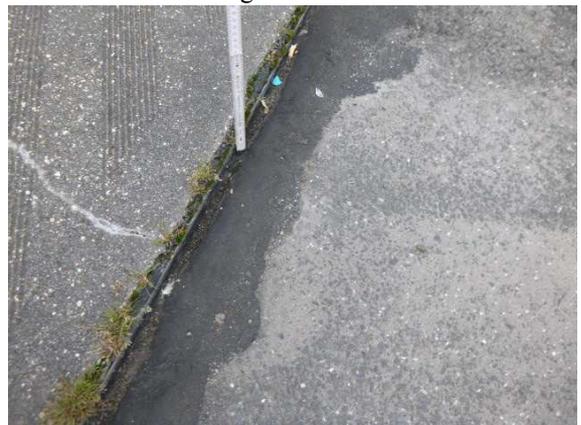
0001401_0_2022S4_BELAG BIT-VERGUSS

Diese Schäden wurden Zusammengefasst [71] und [74]

- zwischen Fahrbahnbelag und ÜKO der Rampen
- zwischen Randprofil und Fahrbahnbelag
- zwischen Kappenbeton Fahrbahnbelag
- um die Entwässerungseinläufe

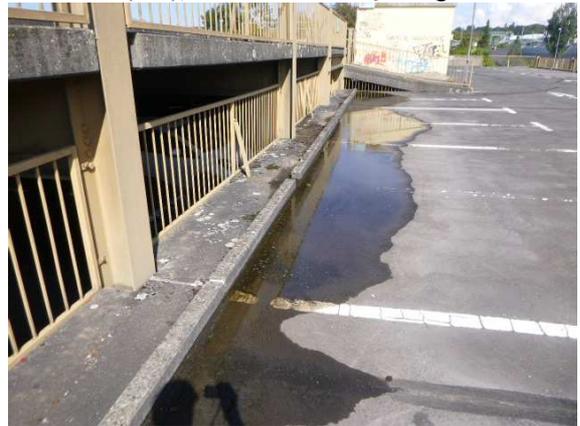
0001401_0_2022S4_BELAG WASSERABLAUF MANGELHAFT

Wasserablauf mangelhaft
- 6. Ebene
- 5. Ebene
- 4. Ebene
- 3. Ebene, Achse B/10-12
- 2. Ebene
- 0. Ebene (UG), im Bereich der Querfuge

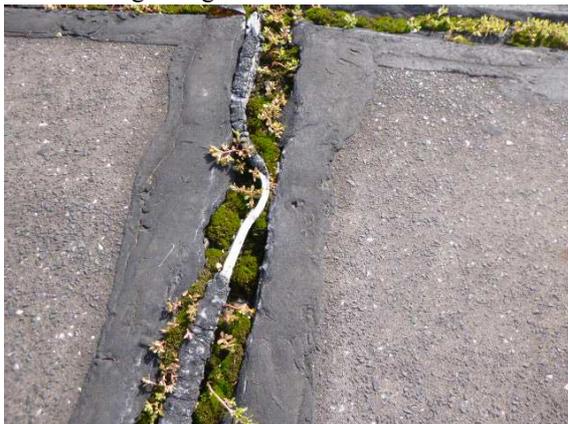
0001401_0_2022S4_FUGEN IM FAHRBAHNBELAG

[73] S=0, V=0, D=2 BSP-ID 241-09
Fahrbahnbelag, Fugenfüllung, Trennfugen zwischen Teilbauwerken, Mehrfach, Schadhaut, Unterhaltungsmangel

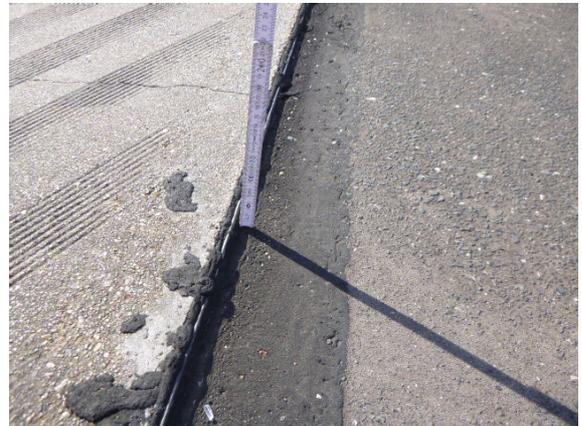
0001401_0_2022S4_VERSATZ IM FAHRBAHNBELAG

[78] S=0, V=2, D=1 BSP-ID 241-02
Fahrbahnbelag, Gussasphalt, Bereichsweise, 2 - 5 cm abgesackt / gesetzt, Der Fahrbahnbelag ist im Bereich der Rampen abgesackt
- 5. Ebene
- 3. Ebene, im Rampenbereich
- 2. Ebene, Pflaster im Bereich der Rampe 2. Ebene nach 1. Ebene

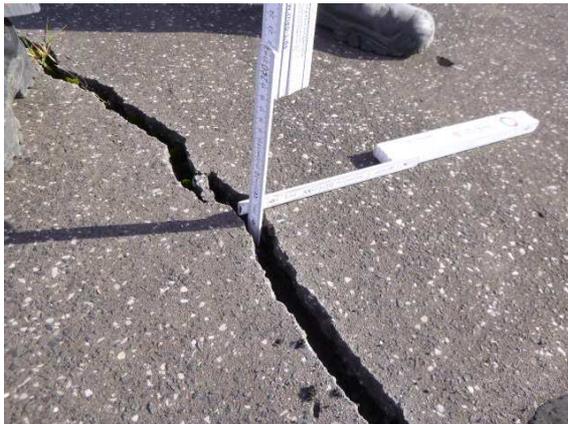
0001401_0_2022S4_RISSTIEFE

- [150] S=0, V=0, D=3 BSP-ID 241-05
 Fahrbahnbelag, Gussasphalt, Mehrfach, Gerissen,
 Der Fahrbahnbelag ist gerissen
 - 6. Ebene, Risstiefe 5cm
 - 5. Ebene, Risstiefe 4cm

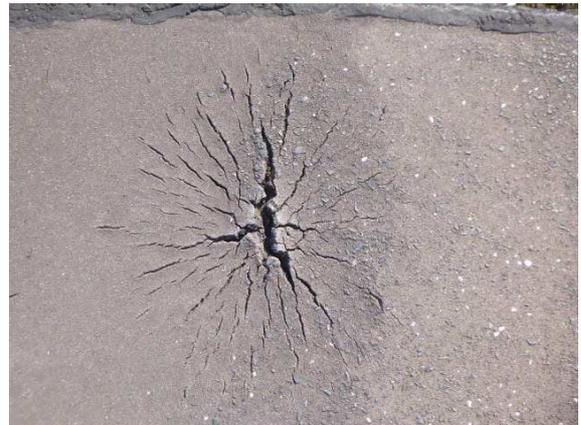
0001401_0_2022S4_BELAG RISSIG

- [151] S=0, V=0, D=2 BSP-ID 241-05
 Fahrbahnbelag, Gussasphalt, Stellenweise, Rissig,
 Oberseite,
 Der Fahrbahnbelag ist rissig
 - 6. Ebene
 - 5. Ebene

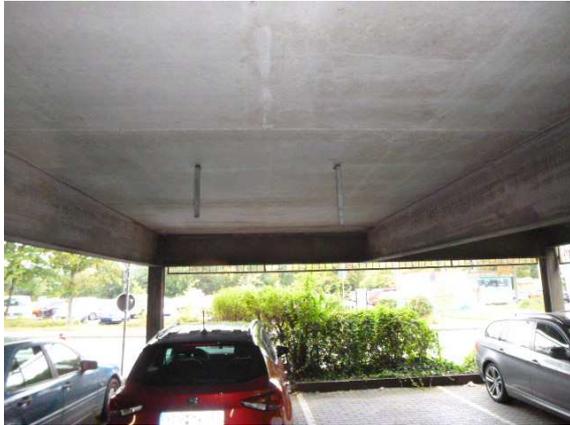
0001401_0_2022S4_BESCHILDERUNG FEHLT

[161] S=0, V=1, D=0 BSP-ID 250-09
Schild sonstiger Beschilderung, Ein Stück, Fehlt,
Die Beschilderung "Fahrtrichtung Ausfahrt" fehlt.
- 2. Ebene, Achse C/25-27

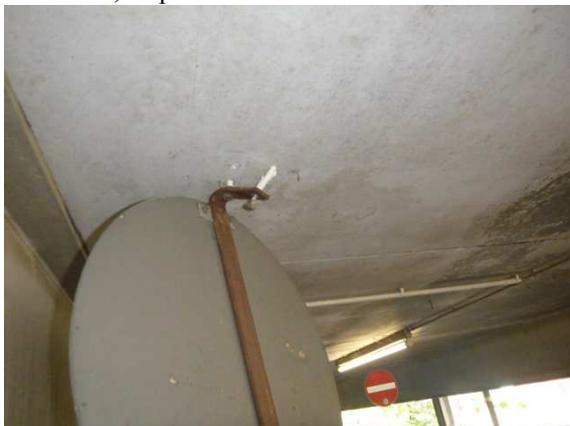
0001401_0_2022S4_BESCHILDERUNG
ANPRALLSCHADEN

[196] S=0, V=1, D=1 BSP-ID 250-09
Schild sonstiger Beschilderung, Vereinzelt,
Anprallschaden,
Anprallschäden an der Beschilderung
- 4. Ebene, Rampe von 5. Ebene nach 4. Ebene,
Anprallschaden mit Dübelausbruch
- 2. Ebene, Anprallschaden

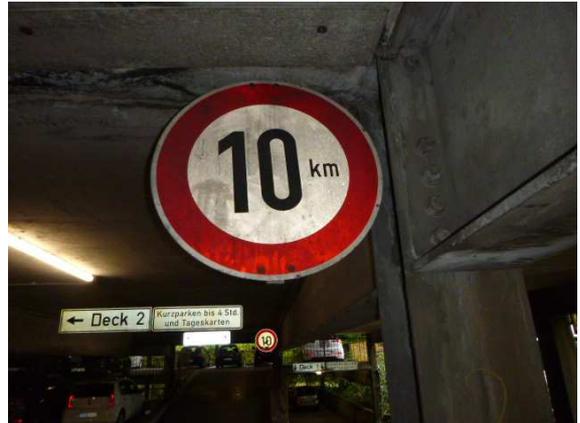
0001401_0_2022S4_BESCHILDERUNG

[108] S=0, V=1, D=0 BSP-ID 250-08
Schild sonstiger Beschilderung, Vollständig, Entspricht
nicht den gültigen Vorschriften,
Beschilderung der max. Geschwindigkeit entspricht nicht
der StVO.
- 2. Ebene

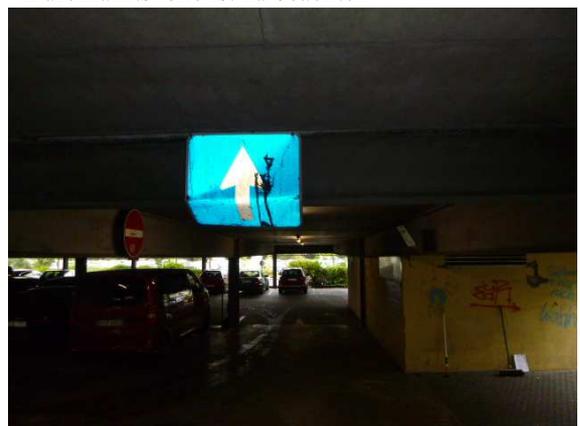
0001401_0_2022S4_BESCHILDERUNG
ABGEKNICKT

[48] S=0, V=1, D=0 BSP-ID 250-08
Schild sonstiger Beschilderung, Mehrfach, Entspricht
nicht den gültigen Vorschriften,
VZ nicht retroreflektierend - StVO-Nr. 262, 209-10/-20
[144] S=0, V=1, D=0 BSP-ID 250-08
Schild sonstiger Beschilderung, Eine Stelle, Geknickt,
Die Beschilderung StVO-Nr. VZ 353 Abfahrtsrampe von
3. Ebene nach 2. Ebene
- Durchfahrtshöhe ist zu beachten

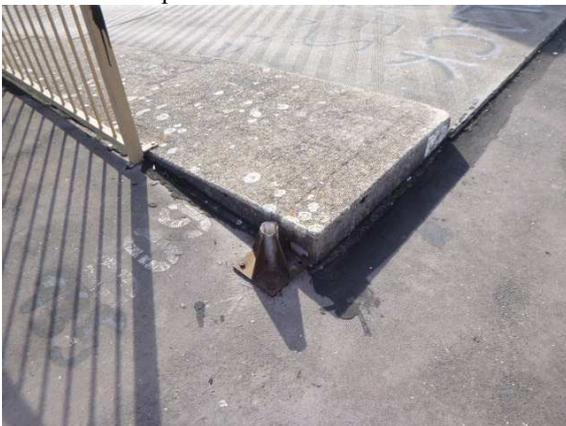
0001401_0_2022S4_SCHILDERPFOSTEN

[125] S=0, V=2, D=0 BSP-ID 250-08
Pfosten sonstiger Beschilderung, Eine Stelle, Nicht entfernt, Oben auf dem Bauwerk,
Der Schilderpfosten / -fuß wurde nicht entfernt
- Auffahrtsrampe von 5. Ebene nach 6. Ebene
