Privatgutachterliche Stellungnahme

über den holzbautechnischen Zustand des Holzbrückentragwerkes der:

Fuß- und Radwegbrücke zur Heinrich-Kirchner-Schule

Erlangen - Büchenbach

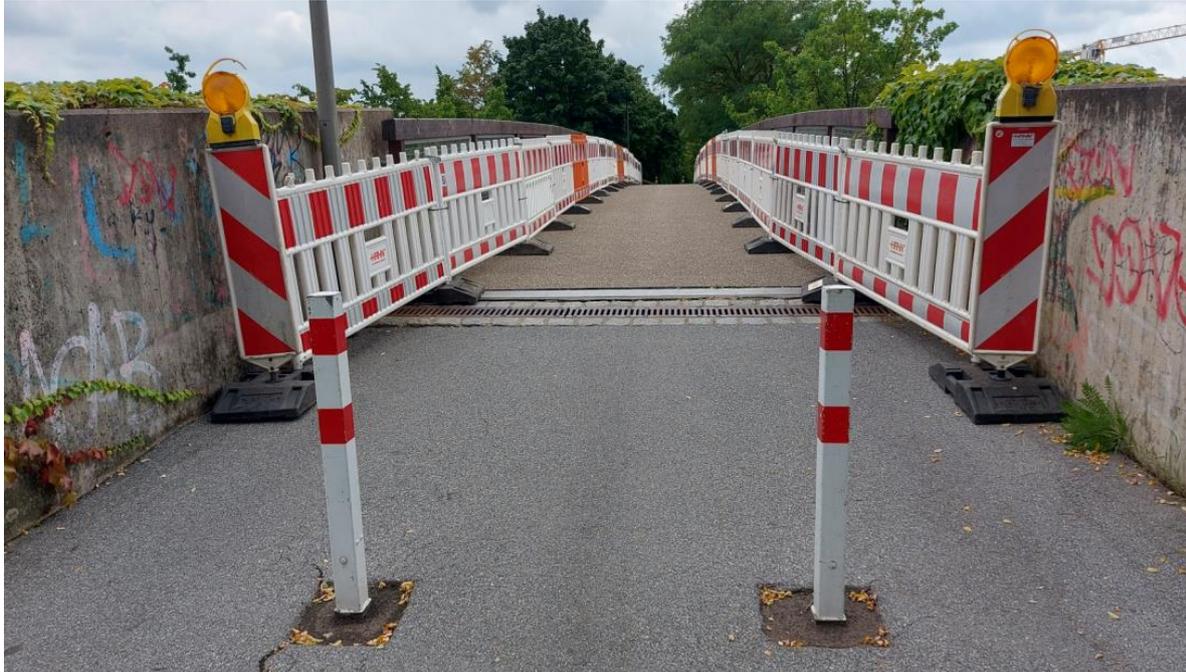
Bild 3, Aktuell gegebene Einengung der Nutzungsbreite durch Absperrungsutensilien, Quelle Eigentümer

Entsprechend dem Bild 3, ist derzeit eine temporäre Sicherung der Brücke gegen Absturz, z. B. durch anlehnen an das marode Geländer, sowie die beeinträchtigten Randbereiche des Asphaltbelages, durch einfache Fahrbahnverschmälerung mittels Baken gegeben. Um die Sicherung dieser Gefahren zu verbessern, beispielsweise um ein einfaches Wegräumen der Baken zu verhindern, soll die Nutzung und Sicherheit der Brücke temporär verbessert werden. Dazu liegen z. B. übliche Sicherungssysteme aus dem Arbeitsschutz, hier explizit Dachrandsicherungen nahe. Diese haben üblicherweise eine Zulassung als temporären Arbeitsschutz und entsprechen geometrisch/funktional, gemäß den nachfolgenden Rahmenbedingungen, den Anforderungen der hier gegebenen Bedürfnisse:

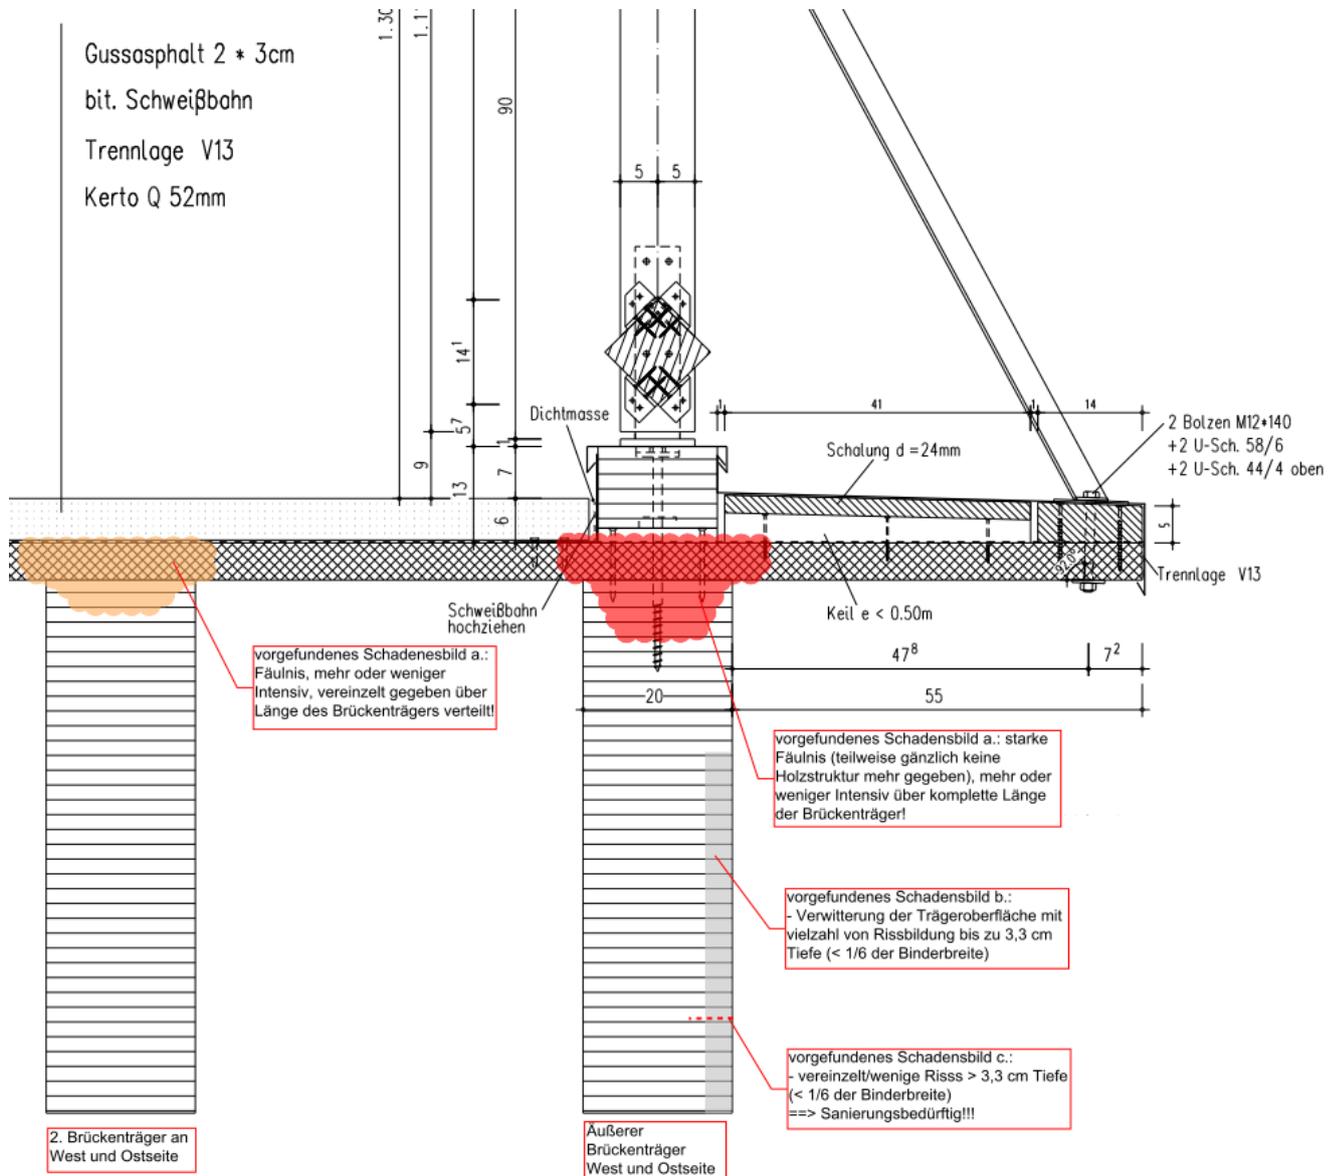
Abb. 6, Darstellung der Schadensbilder in Detailskizze

- Fäulnissschäden an der Belagsplatte Furnierschichtholz 52 mm, sowie im Bereich der oberen 1-2 Brettlamellen der BSH-Brückenträger, unterhalb der Geländer, bzw. oberhalb der äußeren Binder
- Verwitterung und Rissbildungen an der Binderoberfläche der äußeren Binder (in Richtung West und Ost zeigende Oberflächen), Risstiefen bis zu 3,3 cm Tiefe (Risstiefe < als 1/6 der BSH-Trägerbreite, wird üblicherweise toleriert, ohne Sanierungsmaßnahmen)
- Verwitterung und Rissbildungen an der Binderoberfläche der Sprengwerkstützen, Risstiefen bis zu 3,3 cm Tiefe (Risstiefe < als 1/6 der BSH-Trägerbreite, wird üblicherweise toleriert, ohne Sanierungsmaßnahmen). Teilweise Rissbildung > 3,3 cm Tiefe ==> Sanierungswürdig mittels Rissverpressung mit Epoxidharz
- Witterungsschutz mittels Blechverkleidungen oder aber Opferholzabdeckungen sind nicht verbaut

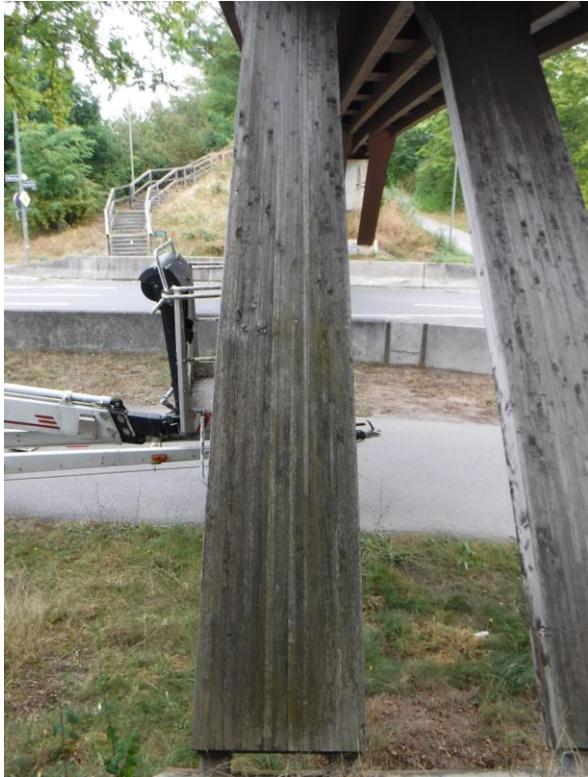
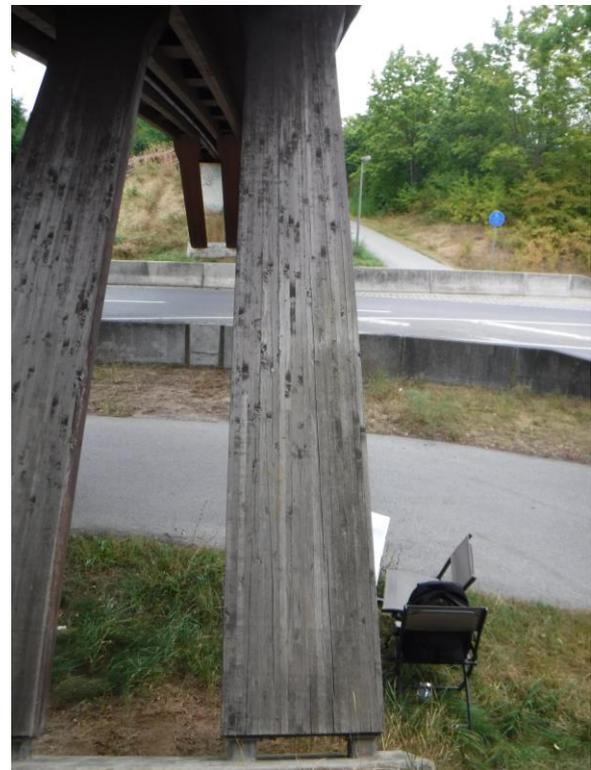
Bild 4 + 5, Sprengwerkstützen süd, Quelle: SV

- insbesondere oberseitig deutliche, teilweise tiefe Rissbildung
- teilweise leichte Mooschicht

2. Sanierung der BSH-Brückenträger mittels:
 - a. Epoxidharzverpressung der vorhandenen Risse > 3,3 cm Tiefe
 - b. Sanierung der mit Fäulnis befallenen oberen Brettlamellen der BSH Brückenträger
3. Sanierung der BSH-Schrägstützen mittels:
 - a. Epoxidharzverpressung der vorhandenen Risse > 3,3 cm Tiefe
 - b. Sanierung der mit Moos befallenen Oberfläche
4. Anordnung von Witterungsschutz, z. B. mittels:
 - a. Hinterlüftete Blechverkleidung oder austauschbare Opferholzplatten an allen, der Witterung ausgesetzten Holzoberflächen

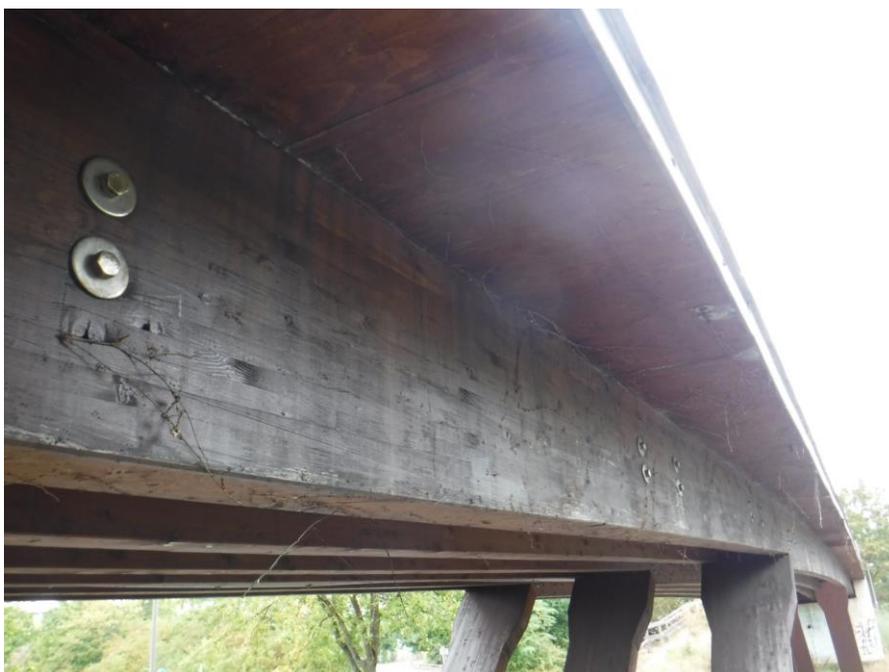
Bild 6, Brückenträger Ost, nebst Furnierschichtholz-Holzwerkstoffplattenüberstand, Quelle: SV

- BSH-Binder leicht verwittert
- Reste Pflanzenbewuchs
- Fäulnisstellen am Binderobergurt zum Holzwerkstoffplattenüberbau zeichnet sich ab

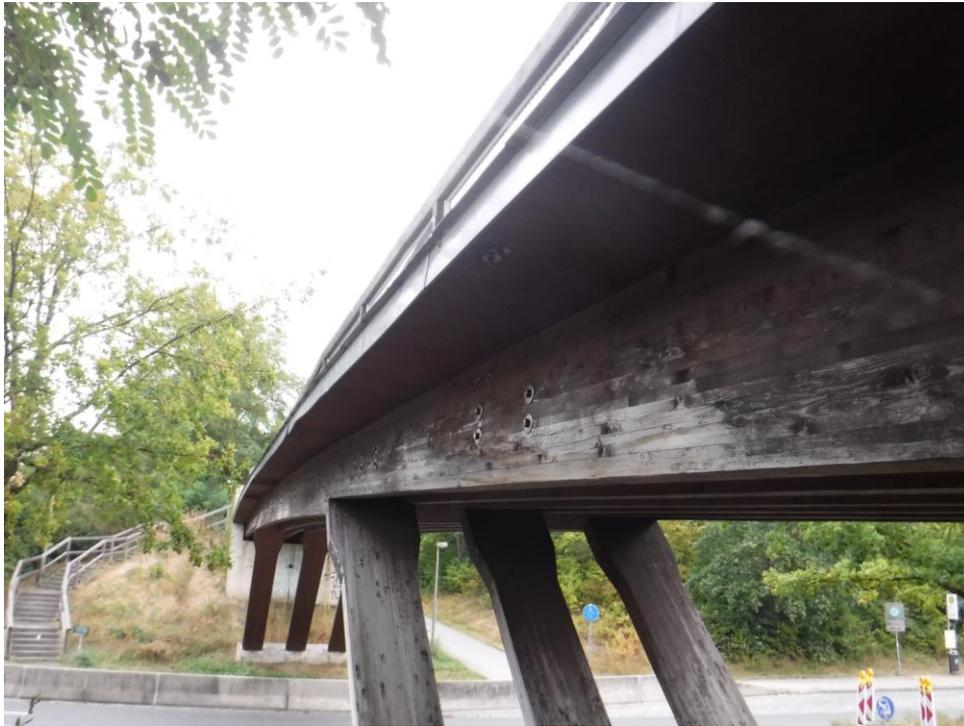
Bild 7, Brückenträger West, nebst Furnierschichtholz-Holzwerkstoffplattenüberstand, Quelle: SV
- BSH-Binder deutlich verwittert nebst Rissbildungen

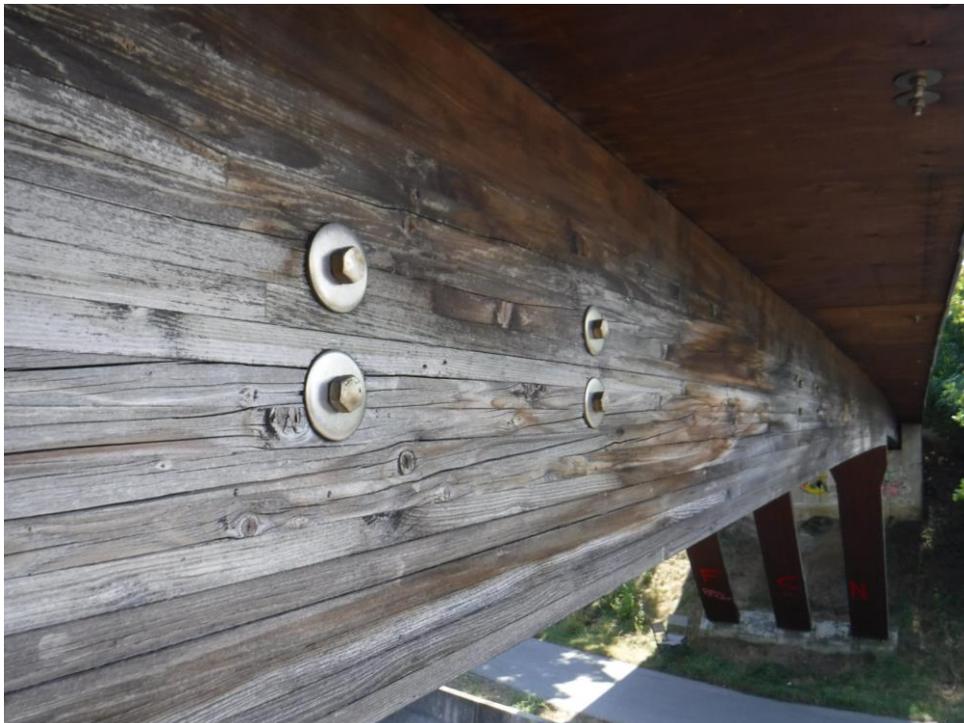
Bild 8, Brückenträger West, nebst Furnierschichtholz-Holzwerkstoffplattenüberstand, Quelle: SV
- BSH-Binder deutlich verwittert nebst deutlicher Rissbildungen, insbesondere auch in den Bereichen der Klebefuge

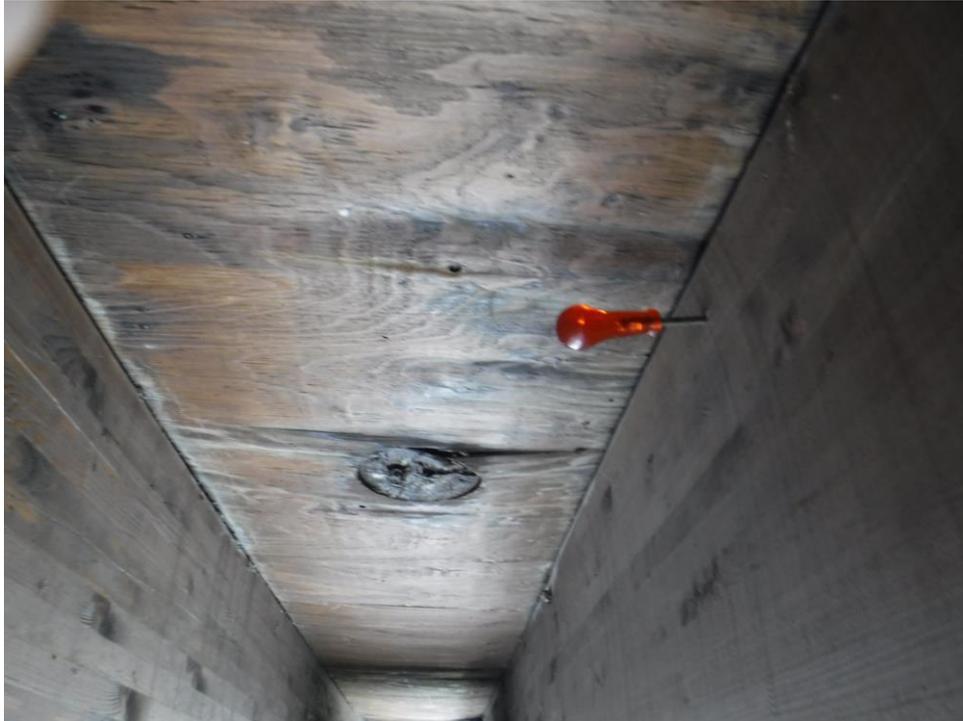
Bild 9, Brückenträgeruntersicht, nebst Furnierschichtholz-Holzwerkstoffplattenuntersicht, Quelle: SV

- BSH-Binder oben innerlich verfault, Stichling lässt sich ohne Probleme von Hand einstecken
- Furnierschichtholz-Holzwerkstoffplatte hängt durch
- Erscheinungsbilder von Fäulnis

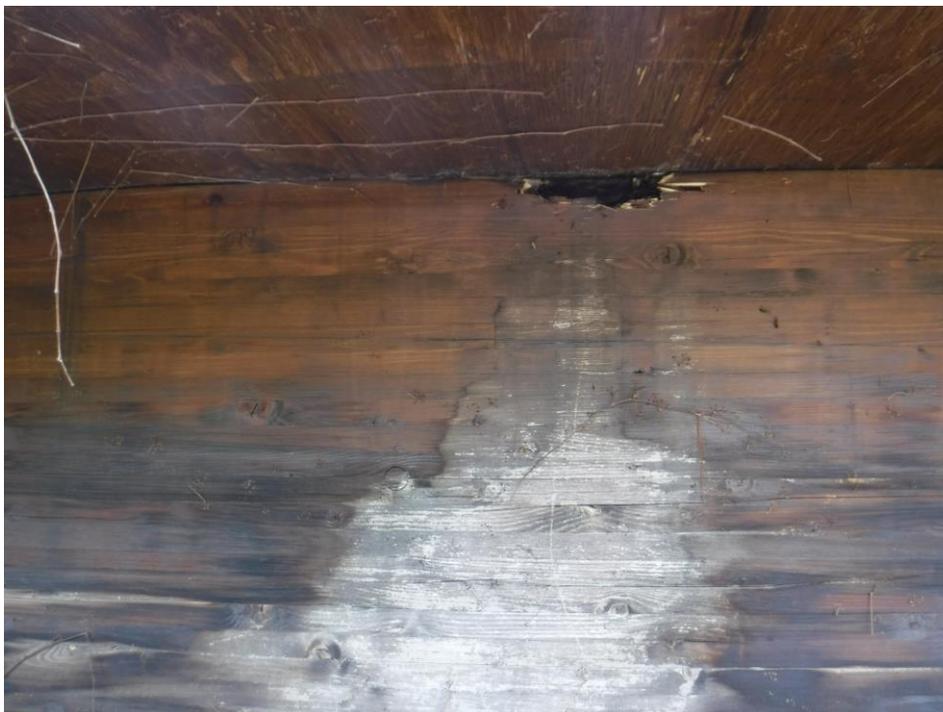
Bild 10, Brückenträgeruntersicht, nebst Furnierschichtholz-Holzwerkstoffplattenuntersicht, Quelle: SV

- BSH-Binder oben innerlich verfault, Holzoberfläche leicht durchstoßbar, es ergibt sich ein Loch
- Deutliche Wasserspuren an der Binderoberfläche nebst Rissbildung

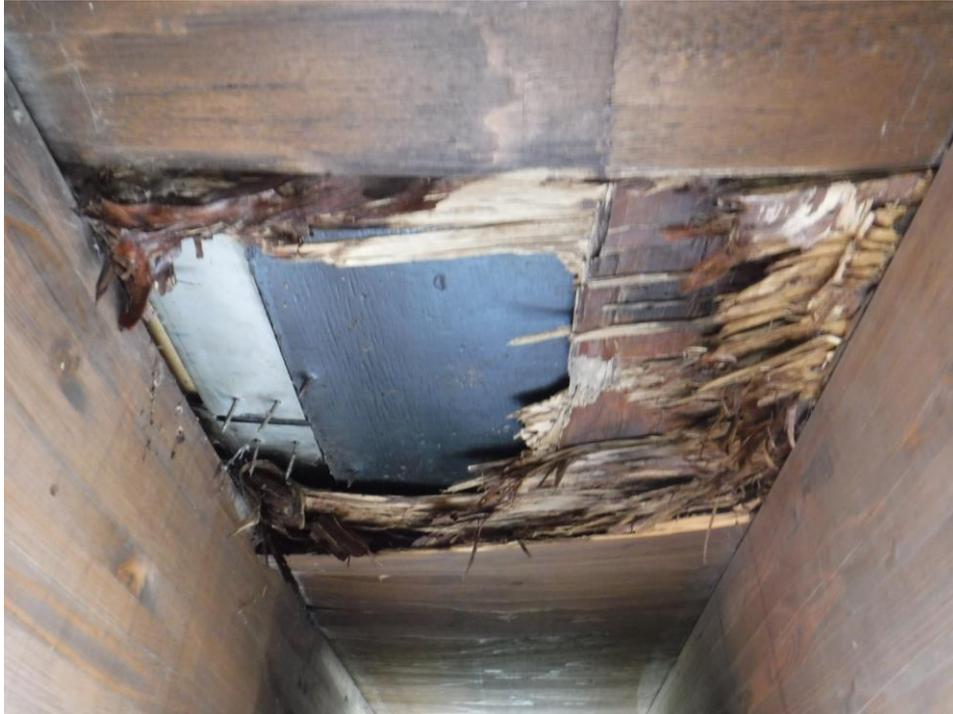
Bild 11, Brückenträgeruntersicht, nebst Furnierschichtholz-Holzwerkstoffplattenuntersicht, Quelle: SV

- BSH-Binder oben innerlich verfault
- Furnierschichtholzplatte hängt durch bzw. ist herausgebrochen, Abdichtungsbahn sichtbar

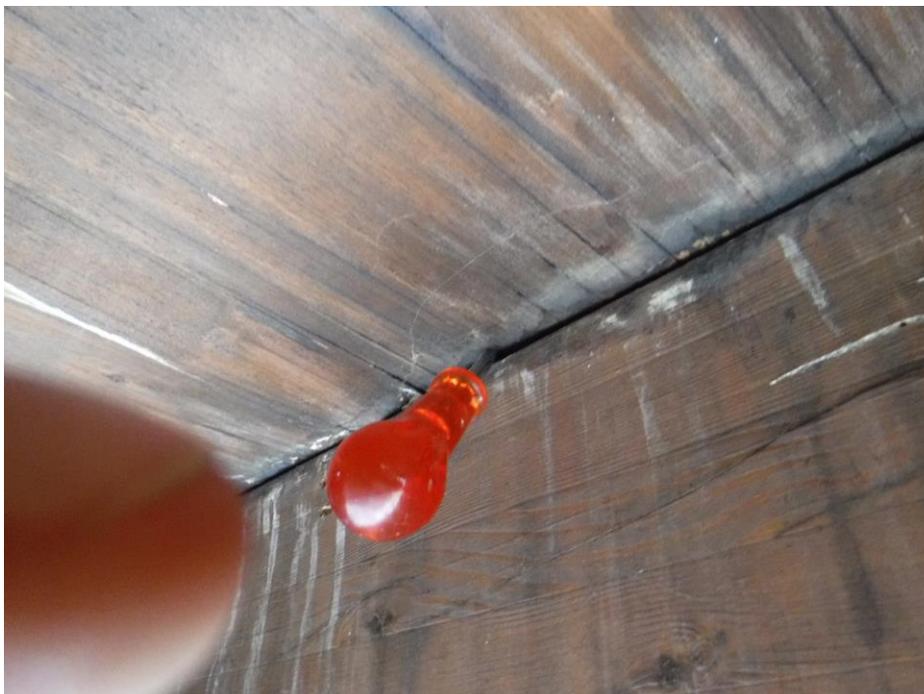
Bild 12, Brückenträgeruntersicht, nebst Furnierschichtholz-Holzwerkstoffplattenuntersicht, Quelle: SV

- BSH-Binder oben innerlich verfault,
- Furnierschichtholz-Holzwerkstoffplatte verfault, Stichling lässt sich ohne Probleme von Hand einstecken

Die hier abgebildeten exemplarisch genannten Erscheinungsbilder sind über die gesamte Brückenlänge, insbesondere an den äußeren Bindern unterhalb des Geländers, gegeben! Eine Vielzahl von Bildern könnte entsprechend abgedruckt werden.

1. Sanierung des Brückenüberbau ab UK Furnierschichtholz-Belagsplatte, im Einzelnen:
 - a. Erneuerung der Furnierschichtholzplatten
 - b. Erneuerung der Brückenabdichtung
 - c. Erneuerung des Gussasphaltbelages
 - d. Erneuerung der Geländer, ggf. unter Wiederverwendung der Geländerfüllungen
