## Bauausschuss / Werkausschuss für den Entwässerungsbetrieb

| 9. | Fuß-Radwegbrücke über den Adenauerring nach „In der Reuth“<br>hier: Bedarfsbeschluss | 66/297/2025<br>Beschluss |

## Brücke über den Adenauerring bei Abzweig „zur Reuth“, Erlangen

### Objektbezogene Schadensanalyse der Holzbrücke

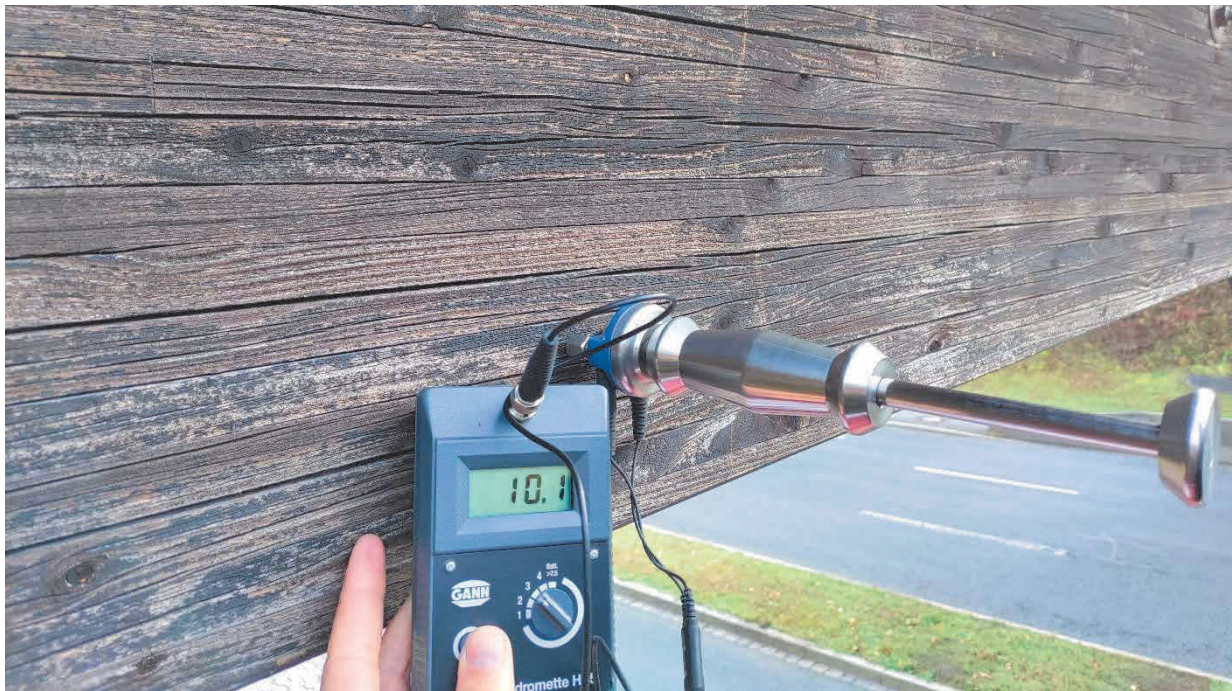
Abbildung 4 beispielhafte Abbildung einer Holzfeuchtemessung am Hauptträger

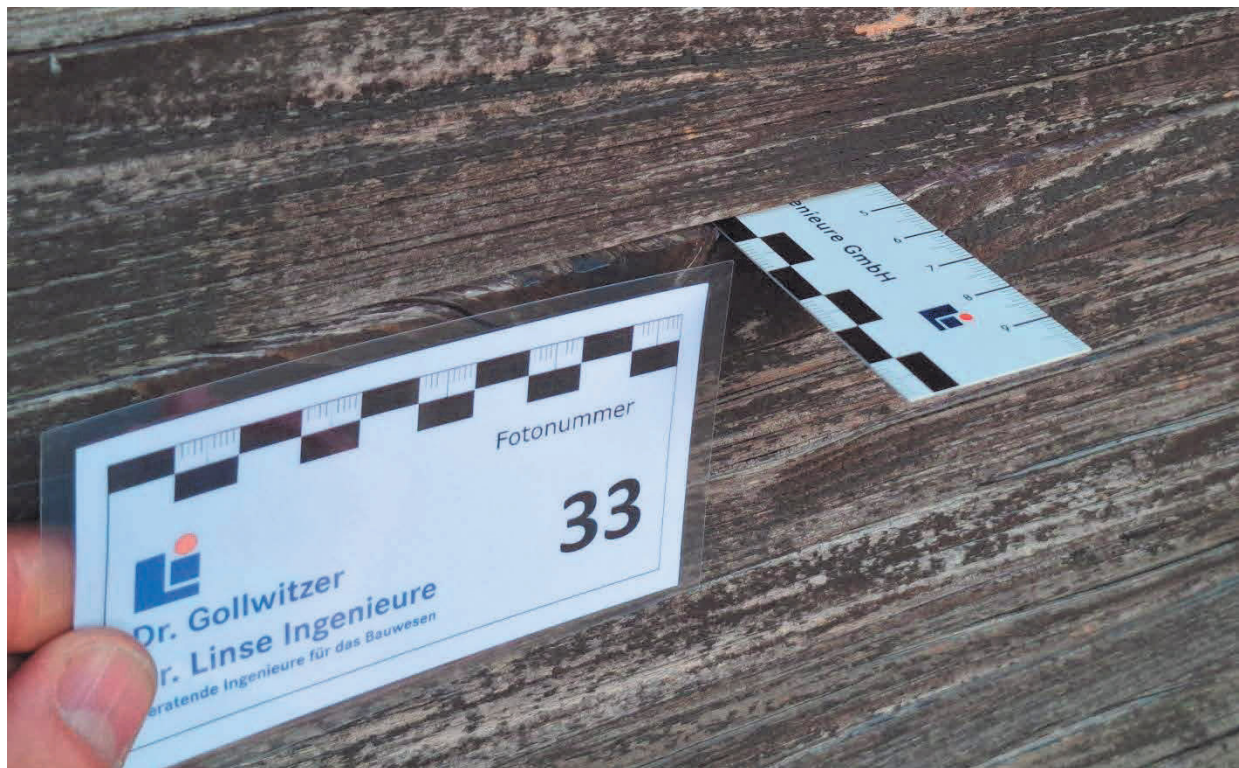
Abbildung 6 beispielhafte Abbildung eines markanten Risses mit 4,5cm Tiefe

Markante Risse wurden bis zu 5cm Tiefe und ca. 4mm Rissbreite gemessen.

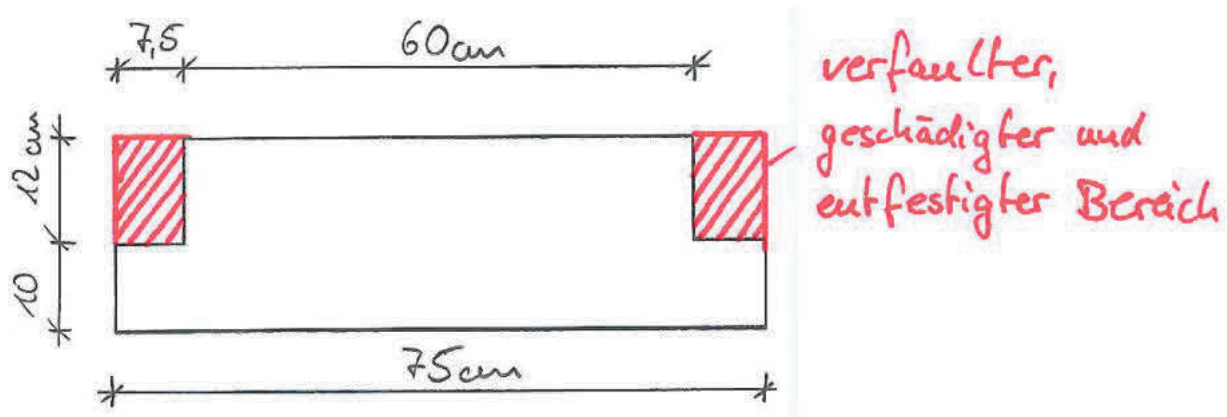
Fäule und Entfestigung, wurden an den Stützen vor allem an den seitlichen Schlitzblechanschlüssen auf der Oberseite festgestellt, weshalb der Stützenquerschnitt wie in folgender Skizze dargestellt, für die Nachrechnung angesetzt wird.

Der reduzierte Querschnitt hat eine Querschnittsfläche von  $A = 1.470 \text{ cm}^2$  und ein Flächenträgheitsmoment von  $I_y = 567.600 \text{ cm}^4$ .
