Brücke über den Adenauerring bei Abzweig „zur Reuth“, Erlangen

Objektbezogene Schadensanalyse der Holzbrücke

Projektnummer: 25-73

26.11.2025

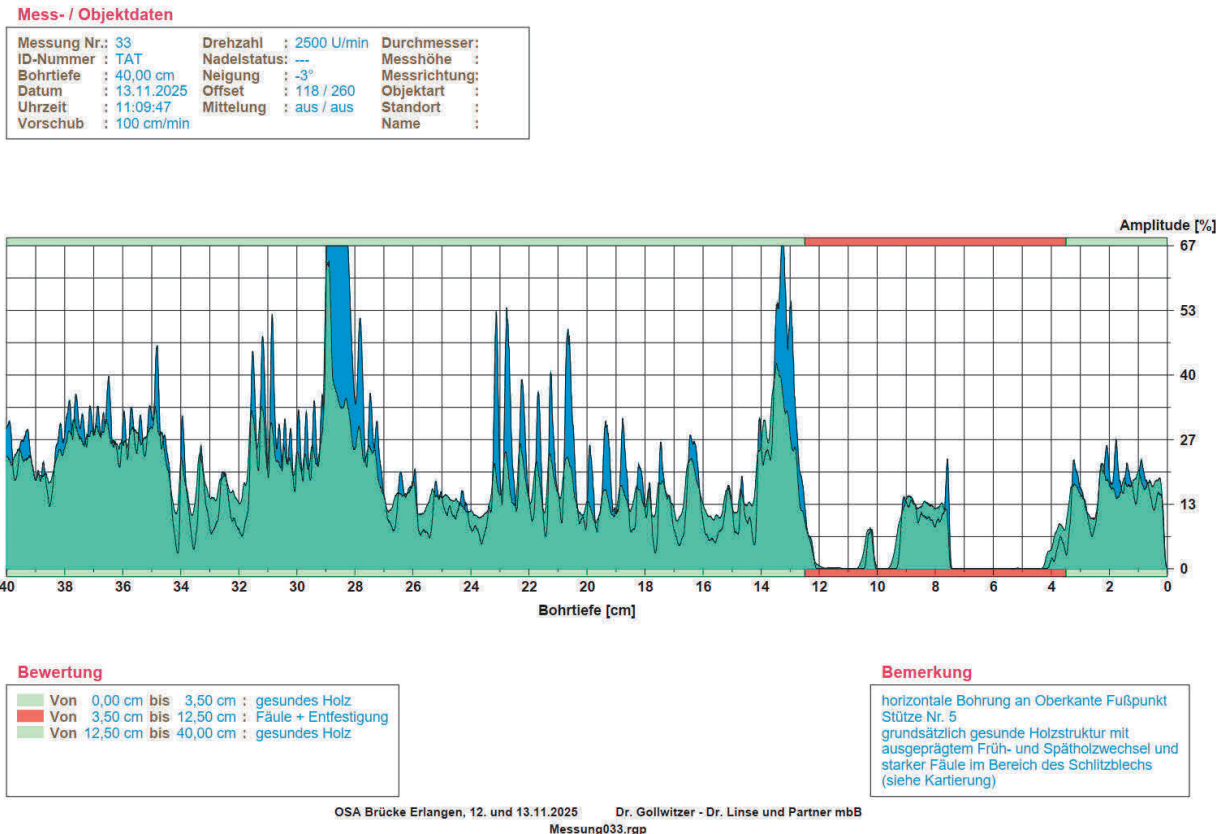
- Grundsätzlich gute Messergebnisse
- oftmals ausgeprägtem Früh- und Spätholzwechsel
- kleinere, lokale Fehlstellen, z.B. Astlöcher oder Harzgallen, sind unbedenklich
- größere Bereiche mit Fäule und Entfestigung, nur bei den Stützen festgestellt

Abbildung 5 beispielhafte Auswertung der Bohrwiderstandsmessung Nr. 33, grün: Widerstandskurve gegen Rotation, blau: Widerstandskurve gegen Vorschub

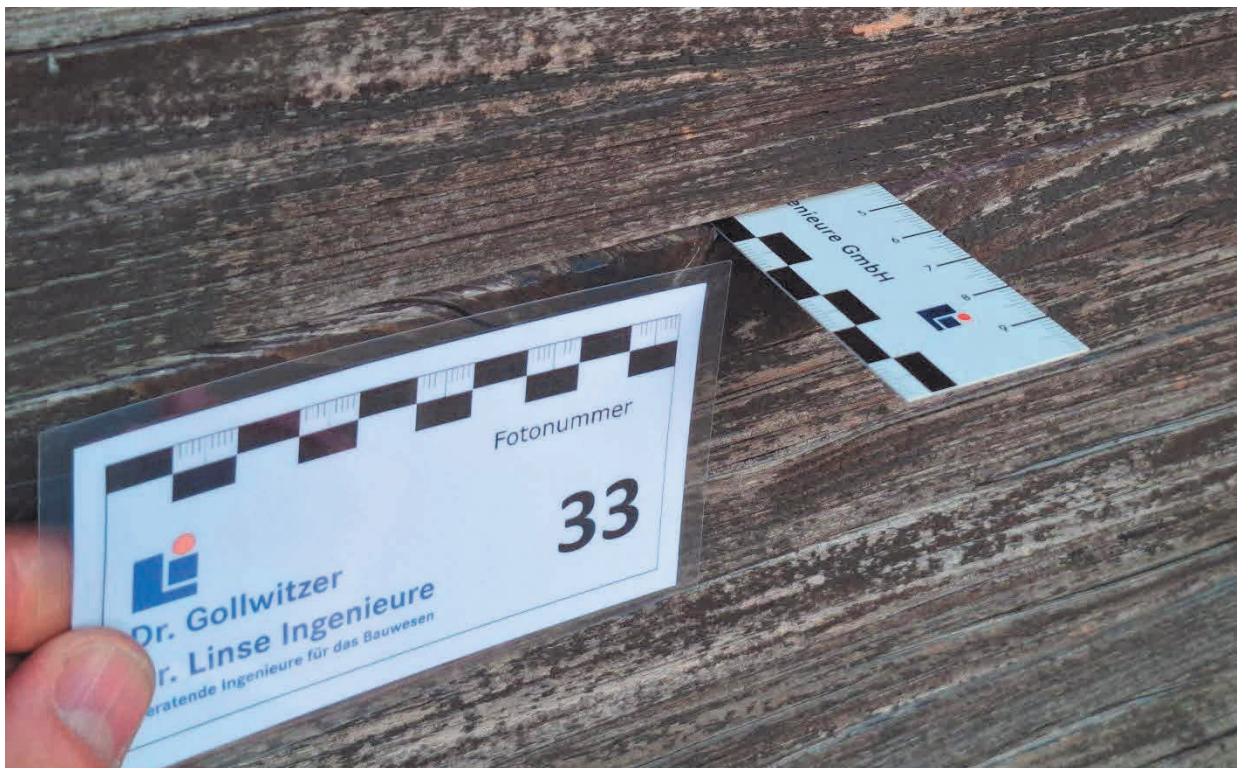
Abbildung 6 beispielhafte Abbildung eines markanten Risses mit 4,5cm Tiefe

Markante Risse wurden bis zu 5cm Tiefe und ca. 4mm Rissbreite gemessen.

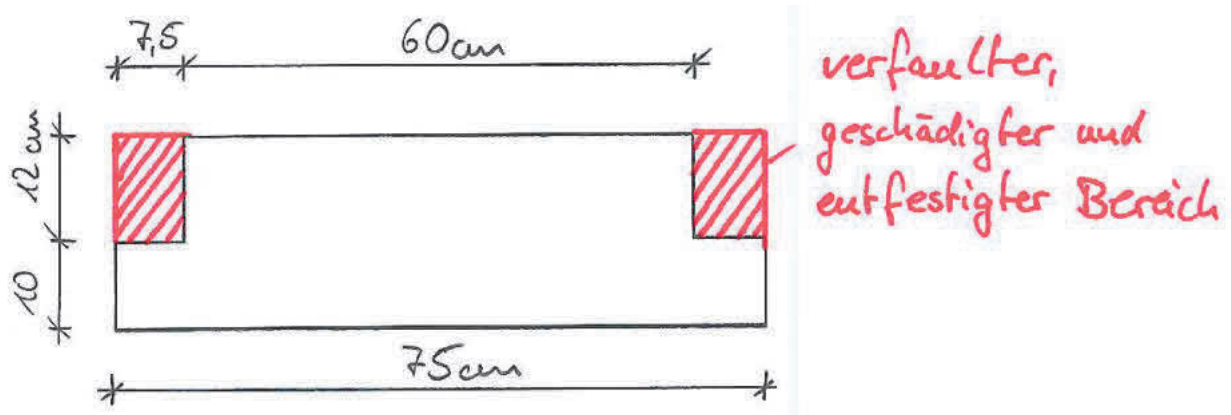
Fäule und Entfestigung, wurden an den Stützen vor allem an den seitlichen Schlitzblechanschlüssen auf der Oberseite festgestellt, weshalb der Stützenquerschnitt wie in folgender Skizze dargestellt, für die Nachrechnung angesetzt wird.

Der reduzierte Querschnitt hat eine Querschnittsfläche von $A = 1.470 \text{ cm}^2$ und ein Flächenträgheitsmoment von $I_y = 567.600 \text{ cm}^4$.

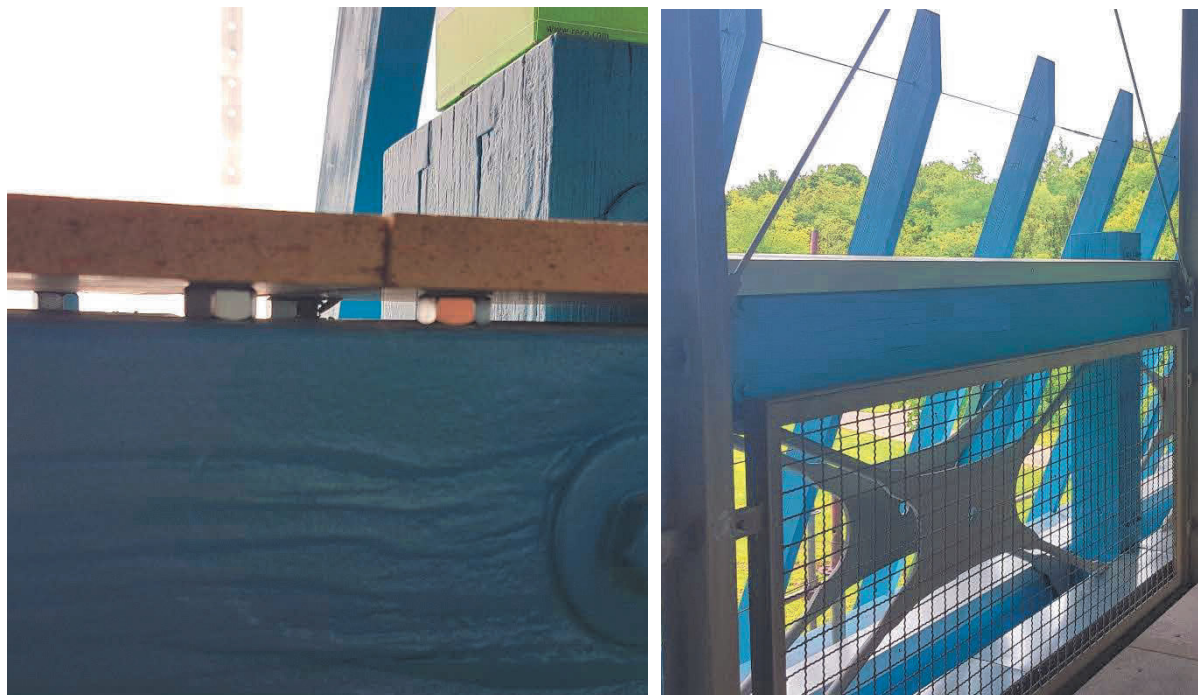
Abbildung 7 Hinterlüftete, zementgebundene Faserplatte und rechts fertige Blechabdeckung

Kurzfristig (im Jahr 2026) müssen bei jeder Instandsetzungsvariante die Stützen erneuert werden. Um den Holzschutz für die Stützen zu verbessern, sollte auch ein Witterungsschutz für die bewitterten Oberflächen der Stützen eingeplant werden.

Der Austausch der Stützen sollte mit der gleichen Brettschichtholzgüte GL 28c, wie im derzeitigen Bestand ausgeführt, erfolgen. Als Holzart sollte wieder Lärche oder Douglasie gewählt werden. Aus bisher durch unser Büro geplanten Holzbrücken-Instandsetzungen, hat sich für den Witterungsschutz, eine hinterlüftete Blechverkleidung bewährt. Hierzu wird mit Abstandshaltern eine zementgebundene Faserplatte mit ≥ 1 cm Abstand zur Holzoberfläche eingebaut und die Blechabdeckung anschließend auf der zementgebundenen Faserplatte montiert. Es folgen 2 Bilder aus dem genannten Referenzprojekt.

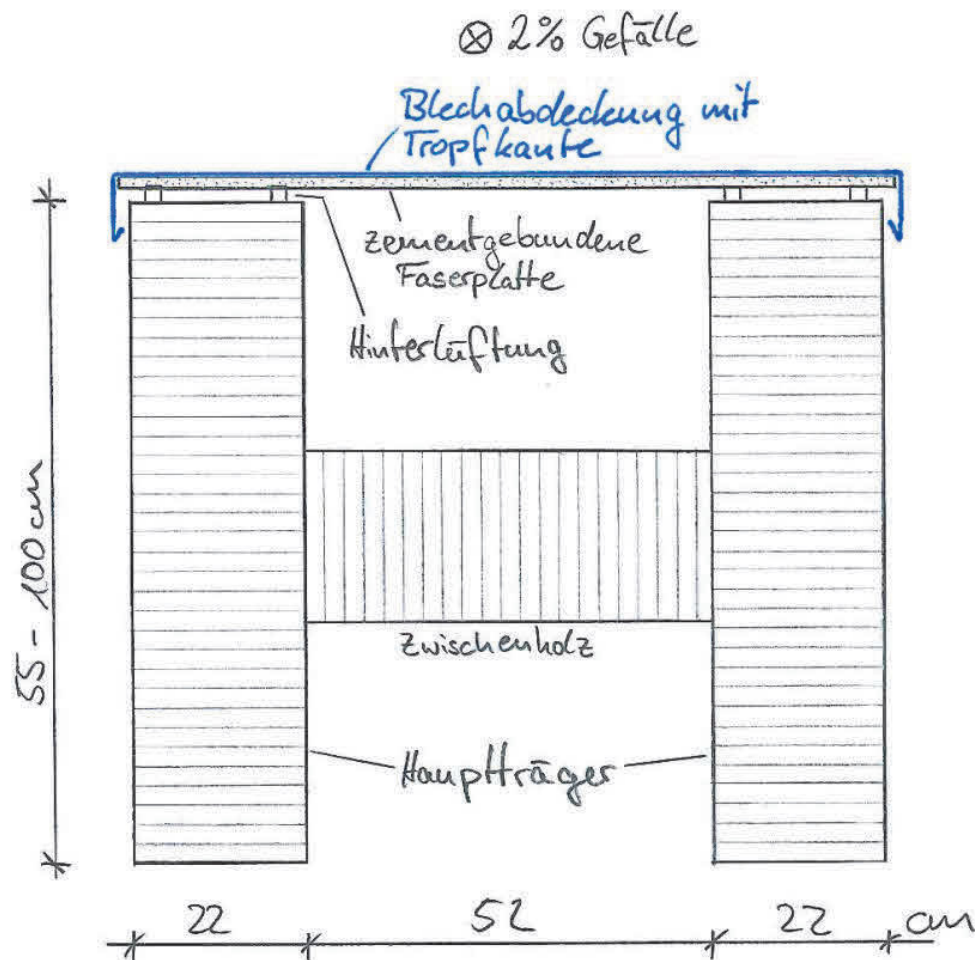
Abbildung 8 Skizze der verbesserten Blechabdeckung über den Hauptträgern

Die Brücke besitzt derzeit ein planmäßiges Längsgefälle von ca. 1%. Bei der Instandsetzung nach der hochwertigen Variante sollte die Entwässerung so verbessert werden, dass das Längsgefälle mindestens 2 % beträgt. Ein ggf. erforderlicher Höhenausgleich am Widerlager, für einen barrierefreien Zugang ist zu beachten und einzuplanen. In diesem Zuge sollte auch der Belag ausgetauscht werden. Da während des Austauschs des Belags, die Hauptträger oberseitig zugänglich sind, sollte vor dem Wiedereinbau des Belags, eine Blechabdeckung über jeweils ein Hauptträger-Paar erfolgen und nicht wie bisher erfolgt jeder Hauptträger einzeln. Dadurch wird die problematische Verbindung und Abdichtung im Übergang der Zwischenhölzer zu den Hauptträgern verbessert und eine Rücktrocknung der Bauteile mit erhöhter Feuchte ermöglicht. Die Entwässerung sollte dabei von einem fachkundigen Planer geplant werden.
