| 4. | Fuß-Radwegbrücke über den Adenauerring nach „In der Reuth“

Brücke über den Adenauerring bei Abzweig „zur Reuth“, Erlangen

Objektbezogene Schadensanalyse der Holzbrücke

Projektnummer: 25-73

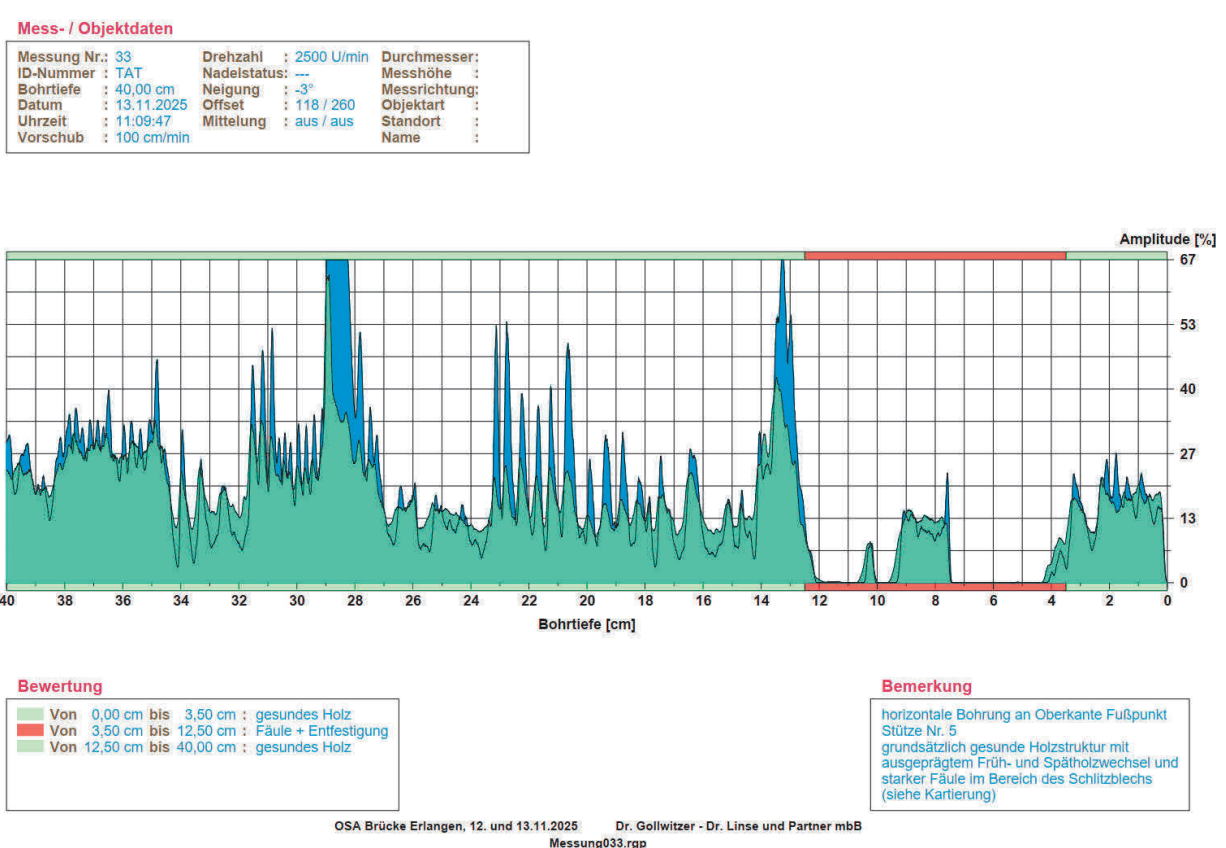
- Grundsätzlich gute Messergebnisse
- oftmals ausgeprägtem Früh- und Spätholzwechsel
- kleinere, lokale Fehlstellen, z.B. Astlöcher oder Harzgallen, sind unbedenklich
- größere Bereiche mit Fäule und Entfestigung, nur bei den Stützen festgestellt

Abbildung 5 beispielhafte Auswertung der Bohrwiderstandsmessung Nr. 33, grün: Widerstandskurve gegen Rotation, blau: Widerstandskurve gegen Vorschub

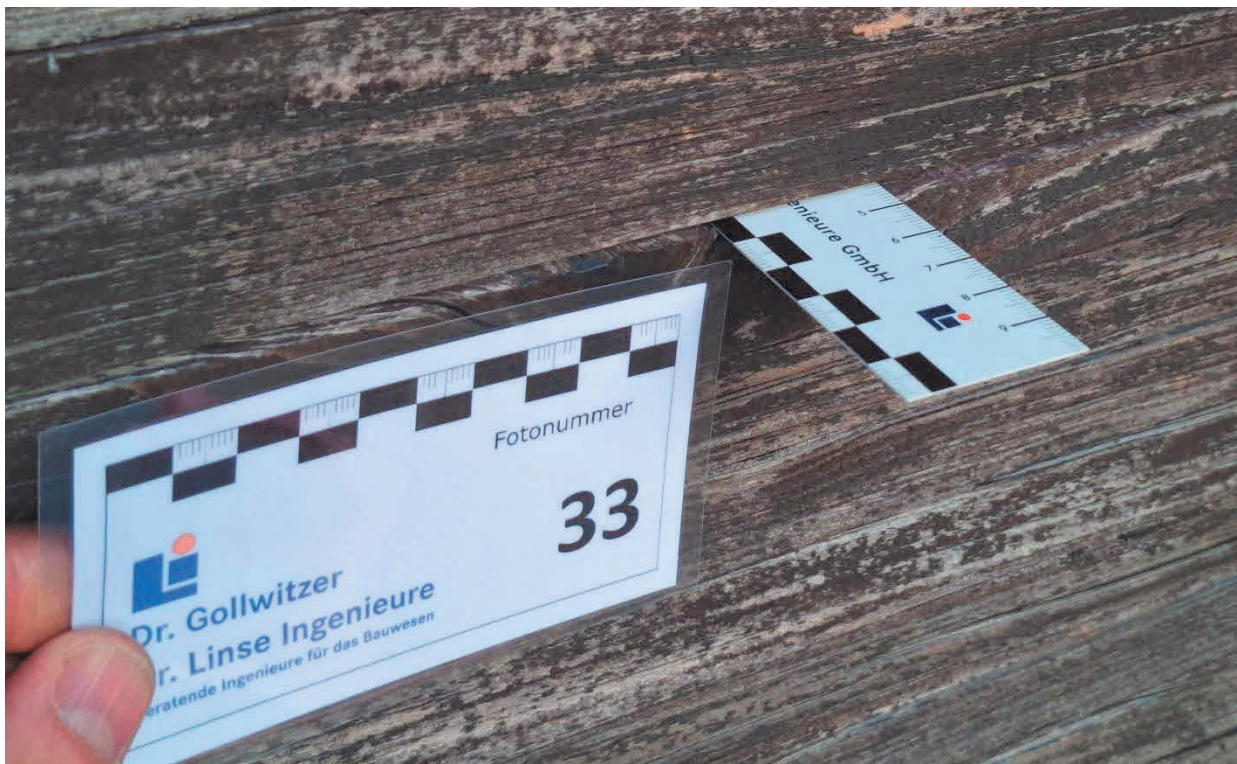
Abbildung 6 beispielhafte Abbildung eines markanten Risses mit 4,5cm Tiefe

Markante Risse wurden bis zu 5cm Tiefe und ca. 4mm Rissbreite gemessen.

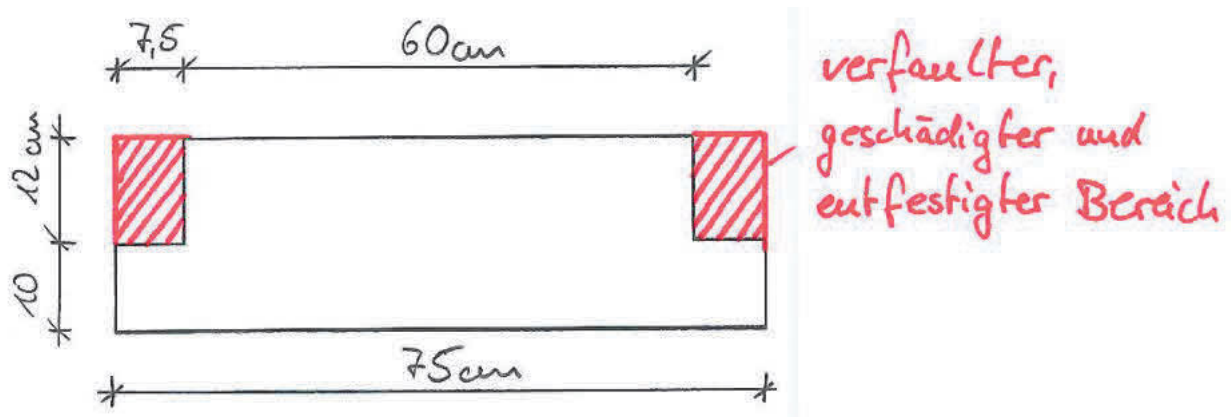
Fäule und Entfestigung, wurden an den Stützen vor allem an den seitlichen Schlitzblechanschlüssen auf der Oberseite festgestellt, weshalb der Stützenquerschnitt wie in folgender Skizze dargestellt, für die Nachrechnung angesetzt wird.

Der reduzierte Querschnitt hat eine Querschnittsfläche von $A = 1.470 \text{ cm}^2$ und ein Flächenträgheitsmoment von $I_y = 567.600 \text{ cm}^4$.
