Brücke über den Adenauerring bei Abzweig zur Reuth, Erlangen Objektbezogene Schadensanalyse der Holzbrücke

Projektnummer: 25-73

26.11.2025

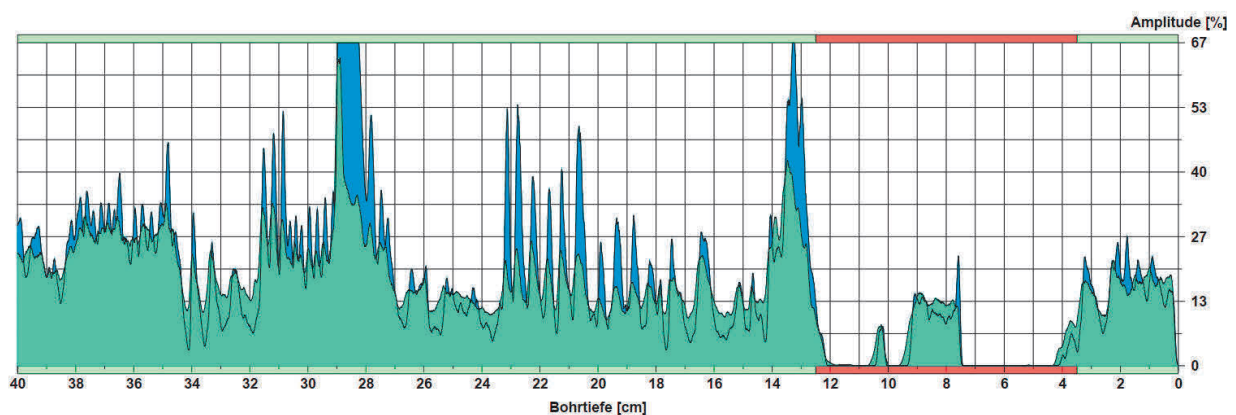
Messung Nr.: 33	Drehzahl : 2500 U/min	Durchmesser:
ID-Nummer : TAT	Nadelstatus: ---	Messhöhe :
Bohrtiefe : 40,00 cm	Neigung : -3°	Messrichtung:
Datum : 13.11.2025	Offset : 118 / 260	Objektart :
Uhrzeit : 11:09:47	Mittelung : aus / aus	Standort :
Vorschub : 100 cm/min		Name :

Von 0,00 cm bis 3,50 cm	: gesundes Holz
Von 3,50 cm bis 12,50 cm	: Fäule + Entfestigung
Von 12,50 cm bis 40,00 cm	: gesundes Holz

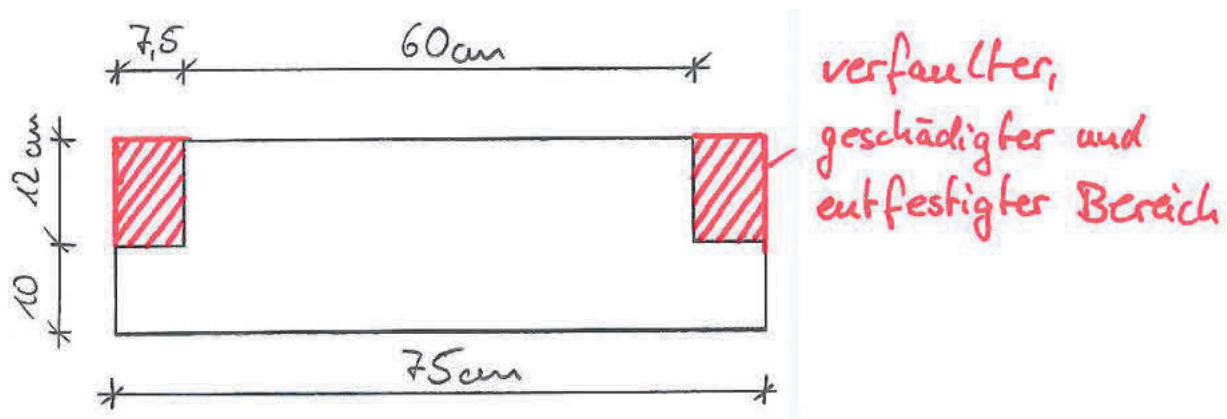
Fäule und Entfestigung, wurden an den Stützen vor allem an den seitlichen Schlitzblechanschlüssen auf der Oberseite festgestellt, weshalb der Stützenquerschnitt in folgender Skizze dargestellt, für die Nachrechnung angesetzt wird.

Der reduzierte Querschnitt hat eine Querschnittsfläche von 1.470 cm^2 und ein Flächenträgheitsmoment von $I_p = 567.600 \text{ cm}^4$.

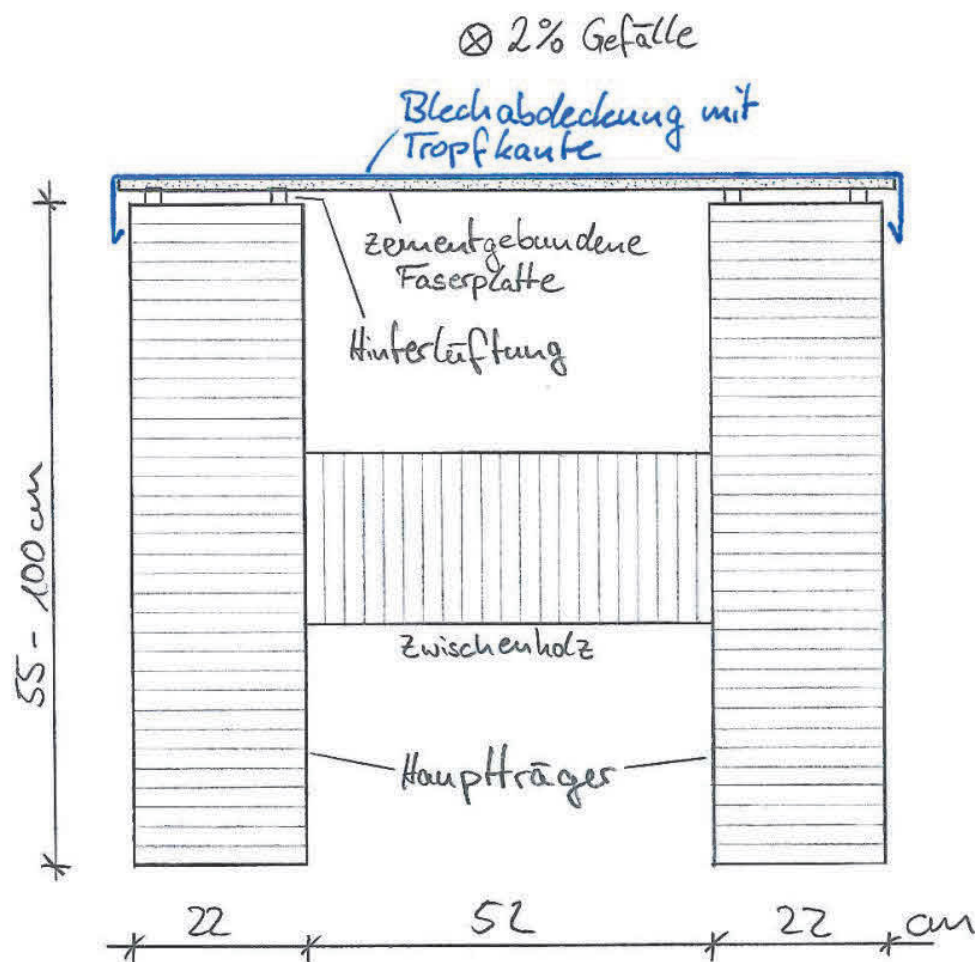
Abbildung 8 Skizze der verbesserten Blechabdeckung über den Hauptträgern

Die Brücke besitzt derzeit ein planmäßiges Längsgefälle von ca. 1%. Bei der Instandsetzung nach der hochwertigen Variante sollte die Entwässerung so verbessert werden, dass das Längsgefälle mindestens 2 % beträgt. Ein ggf. erforderlicher Höhenausgleich an den Widerlagern für einen barrierefreien Zugang ist zu beachten und einzuplanen. In diesem Zuge sollte auch der Belag ausgetauscht werden. Da während des Austauschs des Belags, die Hauptträger oberseitig zugänglich sind, sollte vor dem Wiedereinbau des Belags, eine Blechabdeckung über jeweils ein Hauptträger-Paar erfolgen und nicht wie bisher erfolgt über Hauptträger einzeln. Dadurch wird die problematische Verbindung und Abdichtung im Übergang der Zwischenhölzer zu den Hauptträgern verbessert und eine Rücktrocknung der Bauteile erhöhter Feuchte ermöglicht. Die Entwässerung sollte dabei von einem fachkundigen Planer geplant werden.
