| Ungenügende Tragsicherheit von Stahlbetondecken | 198.500,- € |

## Wiederausbau des gesamten Dachgeschosses

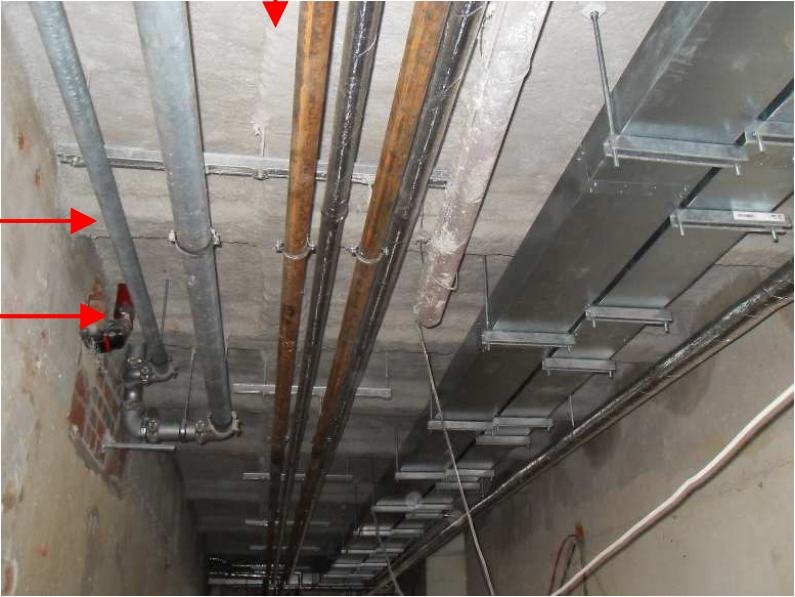
| Ungenügende Tragsicherheit von Stahlbetondecken | 198.500,- € |
|---|---|
| <p><b>Flurdecke über Kellergeschoss sowie über 1. OG:</b></p> <p>Flächendeckende Ertüchtigung mit Stahltragwerk unterhalb der bestehenden Stahlbetondecke im Flur des Kellergeschosses, um sowohl die Verkehrslasten im Schulgebäude als auch die Lasten der Haustechniktrassen aufnehmen zu können.</p> <p>Ertüchtigung der Flurdecke des 1. Obergeschosses in Teilflächen in Analogie zum Kellergeschoss, bedingt durch fehlende Armierung (untere Bewehrungslage).</p> <p><i>Foto von Kellergeschossdecke nach erfolgten Einbau der Stahlträger (Kennzeichnung mit rotem Pfeil) und beginnenden Installationsarbeiten der Haustechniktrassen</i></p> <p>Feststellung der ungenügenden Tragsicherheit der Flurdecken (Deckendicke lediglich ca. 8-9 cm) erst nach Abbruch der abgehängten Akustikdecke, Rissebild-, Bewehrungs- und Bohrkernanalyse durch Statiker und Prüfinstitute – im Vorfeld kein Verdachtsmoment gegeben</p> | <p><b>67.500,- €</b></p> |

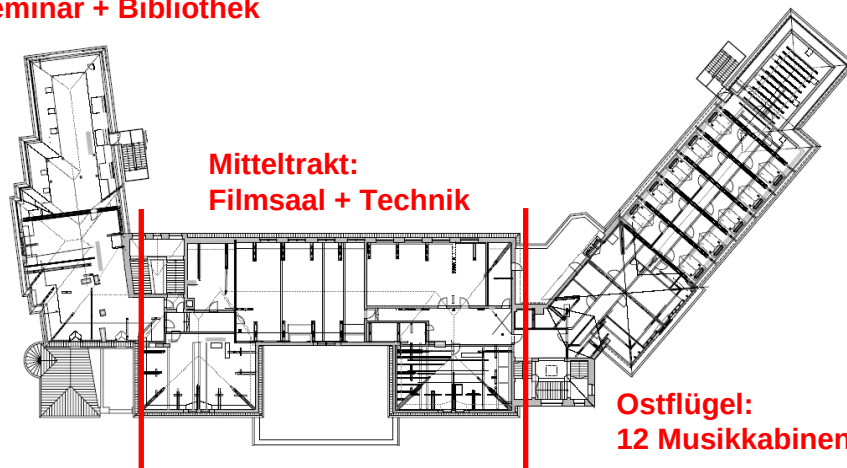
Übersicht Dachgeschoss

I: Feststellung der ungenügenden Tragsicherheit der Stahlbetondecke über 2.OG (Deckendicke lediglich ca. 8-9 cm) erst nach Abbruch der abgehängten Akustikdecke, Bewehrungs- und Bohrkernanalyse durch Statiker und Prüfinstitute – im Vorfeld kein Verdachtsmoment gegeben.

II. Feststellung für die zulassungskonforme Ausführung des brandschutztechnischen (F30) und thermischen Raumabschlusses notwendiger jedoch fehlender Zangenlage des Dachstuhles – infolge Ergänzung von höhengleichen Querhölzern zwischen den Zangen in allen 3 Gebäudeflügeln. Im Vorfeld bedingt durch hohe Installationsdichte der haustechnischen Anlagen sowie kein Verdachtsmoment gegeben.

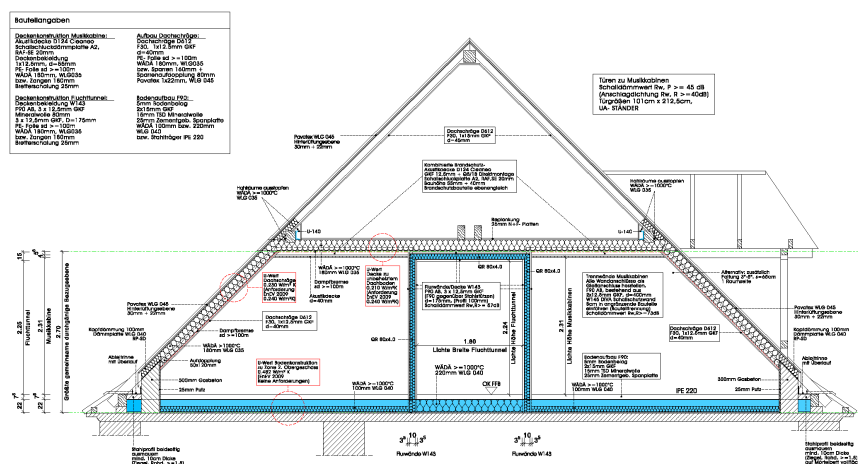
Exemplarischer Schnitt durch Wiederausbau der Musikkabinen des Ostflügels

| <p>Die Gesamtkosten für den Wiederausbau des Dachgeschosses lassen sich differenziert nach den Gebäudeflügeln wie folgt unterteilen:</p> <p>Ostflügel – 12 Musikkabinen, Unterrichtsraum: 355.550,- €<br/> Mitteltrakt – Filmsaal, Unterrichtsräume: 257.685,- €<br/> Westflügel – Seminar- und Unterrichtsräume: 123.330,- €</p> <p>Um die uneingeschränkte Nutzung des Dachgeschosses gewährleisten und die Ausführung von F90-Flur-Tunnels (Stahl- bzw. Massivbau) ermöglichen zu können, muss die StB-Decke über 2.OG mit Stahlrosten in Teilbereichen oberseitig verstärkt und mit F90-Estrich ergänzt werden.</p> <p>Um die brandschutztechnischen (F90) und thermischen (EnEV 2009) Anforderungen des Raumabschlusses in Trockenbauweise umsetzen zu können, muss die Zangenlage des Dachstuhls ergänzt werden.</p> <p>Diese umfangreichen, für die Nutzung unabdingbaren Eingriffe in die Bausubstanz ermöglichen eine Optimierung der Raumzuschnitte entsprechend den heutigen Erfordernissen (wie z. B. Wegfall des Filmvorrührraumes zugunsten einer Vergrößerung des Filmsaals) und Schaffung eines zusätzlichen Unterrichtsraumes im Ostflügel. Die infolge effizientere Nutzung der zur Verfügung stehenden Geschossfläche führt zu einer Erhöhung der HNF von 517 m<sup>2</sup> (FAG-Antrag) auf 650 m<sup>2</sup> (Wiederausbau) und gleichzeitiger Reduzierung der technischen Funktionsflächen um 40%.</p> <p>Ferner ermöglicht die mit dem Wiederausbau einhergehende Umsetzbarkeit der brandschutztechnischen Auflagen die Begrenzung der Schülerzahl von 2 Personen (1 Lehrer sowie 1 Schüler) pro Musikkabine im Ostflügel aufzuheben und eine ungehinderte Nutzung dieses Dachgeschossbereiches der Schule zu gestatten.</p> | |

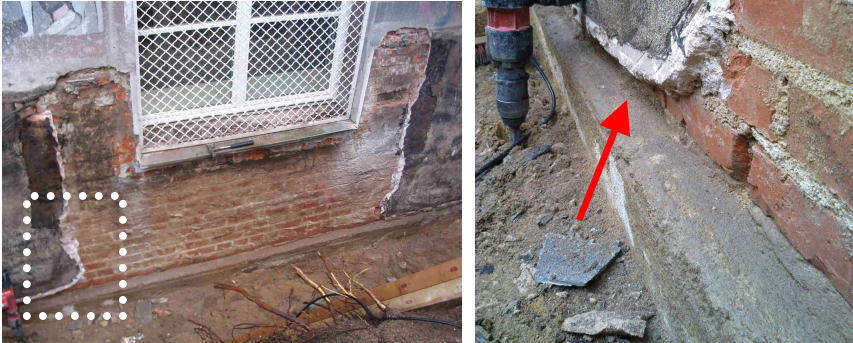
| <p>Die im Vorfeld durch Sachverständige durchgeführten Analysen und Bewertungen der in Teilbereichen erheblich durchfeuchteten Kelleraußenwände wurden im Zuge der fortschreitenden Sanierung und deren Bauteilöffnungen widerlegt.</p> <p>Die infolge für eine Nutzung der Unterrichtsräume im Keller- und Souterrain notwendige Abdichtung von außen (bituminöser Anstrich) sowie von innen (Injektageverfahren mit Harz) einer Vielzahl der erdberührten Außenwände mit den einhergehenden Grab- und Pflasterarbeiten war trotz Einbeziehung von Gutachern in Vorfeld nicht erkennbar und führt zu Mehrkosten in Höhe von 180.000,- €.</p> | | |

| <p>Bildausschnitt<br/>siehe rechtes Foto</p> <p><i>Blankes (d.h. unverputzt) Ziegelmauerwerk sowie fehlende Kehlabdichtung bei Übergang zum Fundamentvorsprung (Kennzeichnung mit rotem Pfeil)</i></p> | |
