Beschreibung der baulichen Maßnahmen die zu den Mehrkosten führen, samt der Konsequenzen bei Einsparung bzw. Nichtausführung der einzelnen Maßnahmen.

Anhang Nr. 3 zur Beschlussvorlage 242/038/2010 „Entwurfsänderung nach DABau 9.1“

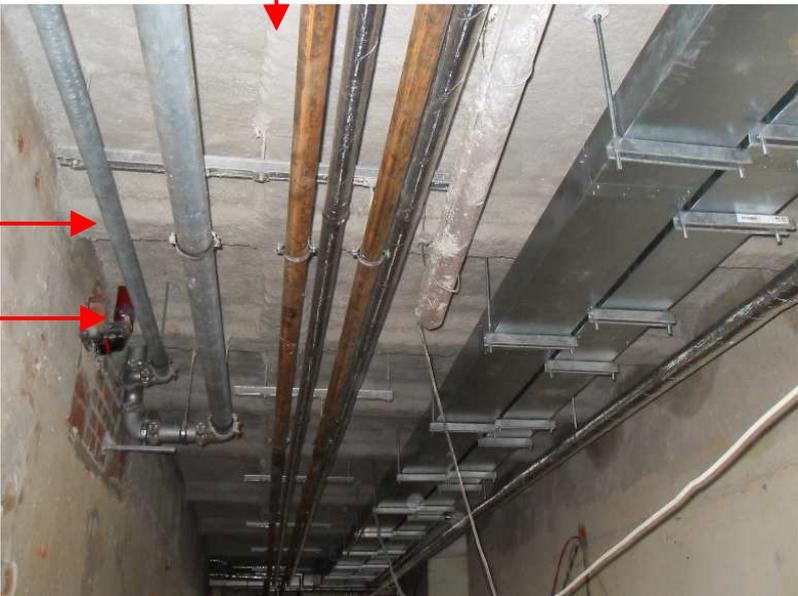
Ungenügende Tragsicherheit von Stahlbetondecken	198.500,- €
<p>Flurdecke über Kellergeschoss sowie über 1. OG:</p> <p>Flächendeckende Ertüchtigung mit Stahltragwerk unterhalb der bestehenden Stahlbetondecke im Flur des Kellergeschosses, um sowohl die Verkehrslasten im Schulgebäude als auch die Lasten der Haustechniktrassen aufnehmen zu können.</p> <p>Ertüchtigung der Flurdecke des 1. Obergeschosses in Teilflächen in Analogie zum Kellergeschoss, bedingt durch fehlende Armierung (untere Bewehrungslage).</p>

<p><i>Foto von Kellergeschossdecke nach erfolgten Einbau der Stahlträger (Kennzeichnung mit rotem Pfeil) und beginnenden Installationsarbeiten der Haustechniktrassen</i></p> <p>Feststellung der ungenügenden Tragsicherheit der Flurdecken (Deckendicke lediglich ca. 8-9 cm) erst nach Abbruch der abgehängten Akustikdecke, Rissebild-, Bewehrungs- und Bohrkernanalyse durch Statiker und Prüfinstitute – im Vorfeld kein Verdachtsmoment gegeben.</p> <p>⇒ Konsequenz bei Nicht-Ausführung: Untersagung der Flurnutzung; Gebäudenutzung ausgeschlossen</p>	<p>67.500,- €</p>

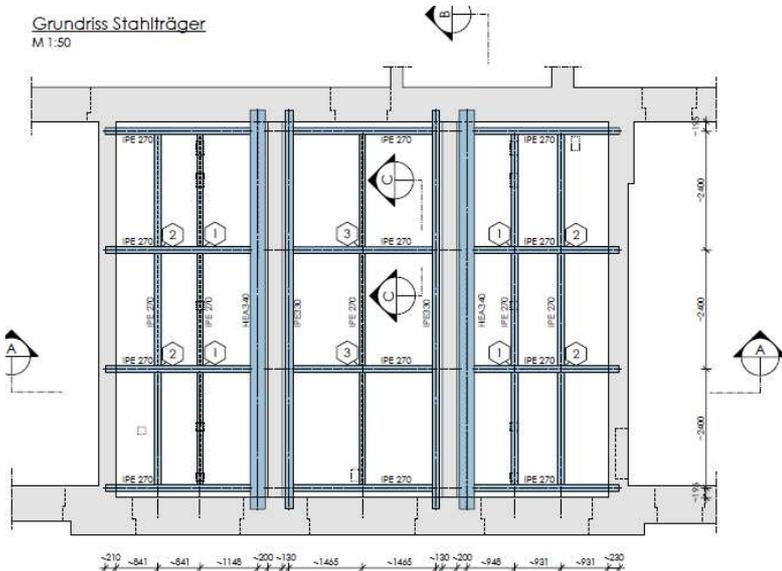
<p>Raumdecke im Unterrichtsraum und Flurteilbereichen, 2.OG Westflügel sowie Mitteltrakt:</p> <p>Flächendeckende Ertüchtigung mit Stahltragwerk (blau im Grundriss dargestellt) im Unterrichtsraum 0212 sowie 0233 im 2.OG des Westflügels sowie Mitteltrakts zur Aufnahme der Verkehrslasten des darüberliegenden Seminar- und Bibliotheksraumes sowie der Lüftungszentrale.</p> <p>Einbau von 12 Tonnen Stahlträgern, Einbringung ins Gebäude mittels Autokran.</p> <p>Feststellung der ungenügenden Tragsicherheit der Stahlbetondecken (Deckendicke lediglich ca. 8-9 cm) mit Unterzügen erst nach Abbruch der abgehängten Akustikdecke, Bewehrungs- und Bohrkernanalyse durch Statiker und Prüfinstitute – im Vorfeld kein Verdachtsmoment gegeben</p> <p>Grundriss Stahlträger M 1:50</p>

<p>Stahlrost unter Geschossdecke</p> <p>⇒ Konsequenz bei Nicht-Ausführung: Nutzung des Dachgeschosses nur eingeschränkt möglich; die für Unterrichtszwecke unabdingbar benötigte Raumfläche im Dachgeschoss steht folglich nicht zur Verfügung; d. h. Seminar- und Bibliotheksraum müssen entfallen.</p>	<p>76.000,- €</p>

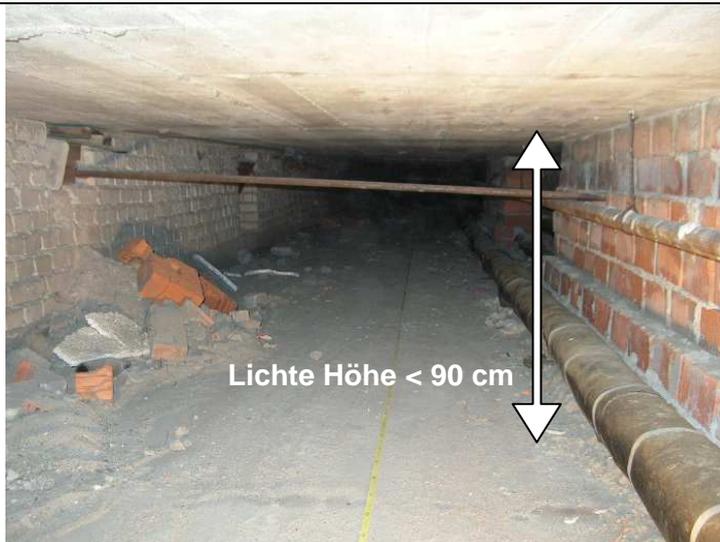
Foto vom Bodenkanal unter Flur des Kellergeschosses

Feststellung der ungenügenden Tragsicherheit der Stahlbetondecken (Deckendicke lediglich ca. 8-9 cm) des Bodenkanals und der in schwer zugänglichen Bereichen freiliegenden Bewehrung erst nach Bewehrungs- und Bohrkernanalyse durch Statiker und Prüfinstitute – im Vorfeld kein Verdachtsmoment gegeben

Nutzung des gesamten Kellergeschosses ausgeschlossen; die für Unterrichtszwecke (PC-Räume, naturwissenschaftliche Lehrsäle) unabdingbar benötigte Raumfläche im Kellergeschoss steht folglich nicht zu Verfügung

<p>Bodenkanal unter Flur, Kellergeschoss:</p> <p>Vollständige Verfüllung des gemauerten Bodenkanals (lichte Höhe <90 cm, Länge >50 m !) der bauzeitlichen Dampfheizung unter dem Flur des Kellergeschosses.</p> <p>Einbringung von ca. 300 m³ Suspension mit hoher Fließfähigkeit und Suspensionsstabilität mittels Pumpeneinsatz in Schulferien.</p>	<p>55.000,- €</p>

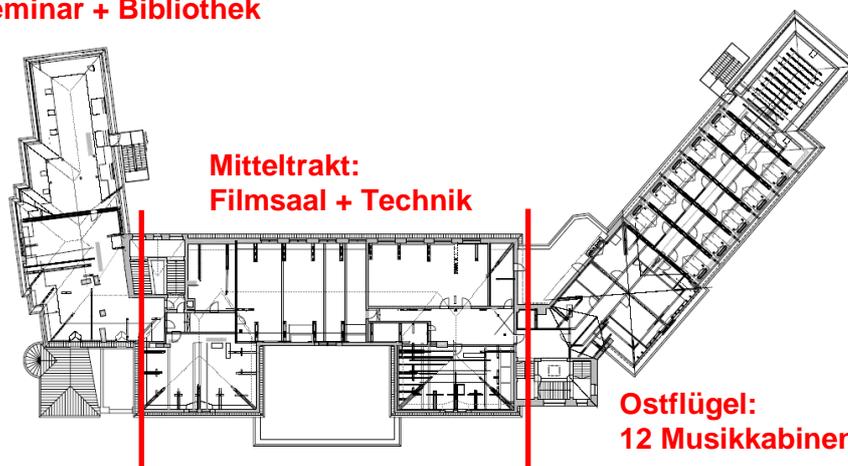
Übersicht Dachgeschoss

Bestehende Unzulänglichkeiten im Dachgeschoss:

**Westflügel:
Seminar + Bibliothek**

I: Feststellung der ungenügenden Tragsicherheit der Stahlbetondecke über 2.OG (Deckendicke lediglich ca. 8-9 cm) erst nach Abbruch der abgehängten Akustikdecke, Bewehrungs- und Bohrkernanalyse durch Statiker und Prüfinstitute – im Vorfeld kein Verdachtsmoment gegeben.

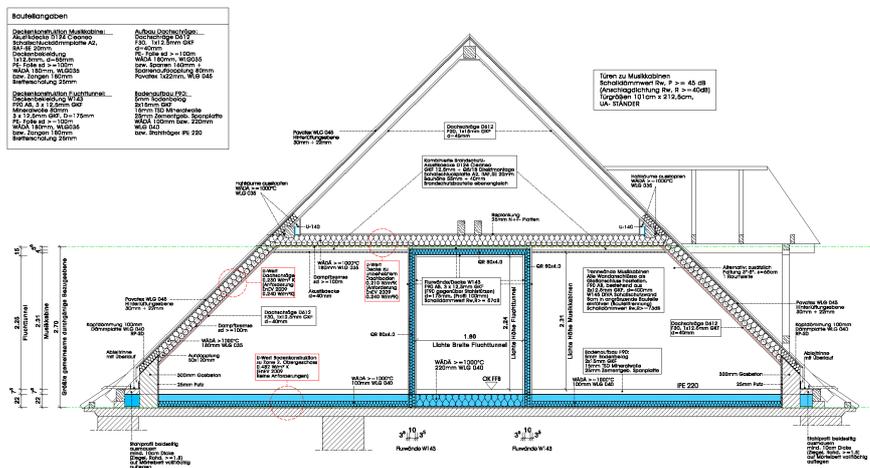
II. Herstellung des brandschutztechnischen (F30) und thermischen (ENEV) Raumabschlusses. Einbau einer zusätzlichen Zangenlage im Dachstuhl in allen 3 Gebäudeflügeln (statische Ertüchtigung). Die statische Unterdimensionierung war aufgrund der hohen Installationsdichte der haustechnischen Anlagen nicht erkennbar.

Exemplarischer Schnitt durch die Musikkabinen des Ostflügels und Wiedereinbau

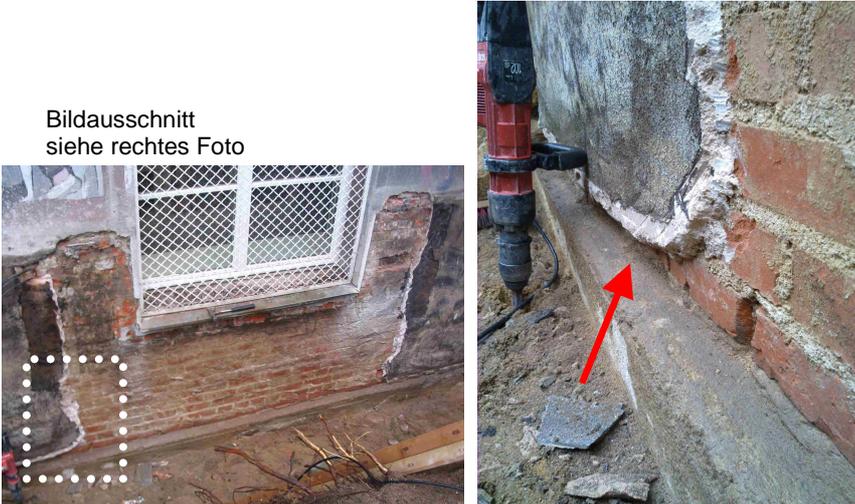
<p><i>Blankes (d.h. unverputzt) Ziegelmauerwerk sowie fehlende Kehlabdichtung bei Übergang zum Fundamentvorsprung (Kennzeichnung mit rotem Pfeil)</i></p> <p>⇒ Konsequenz bei Nicht-Ausführung:</p> <ul style="list-style-type: none"> • Nutzung des Kellergeschosses stark eingeschränkt; die für Unterrichtszwecke (PC- und Werkräume) sowie für die Unterbringung der lehrmittelfreien Bücherei unabdingbar benötigte Raumfläche im Kellergeschoss steht folglich nicht zur Verfügung
