VI/24/242-3/GUD-1694

Beschreibung der baulichen Maßnahmen, die zu den Mehrkosten führen, samt der Konsequenzen bei Einsparung bzw. Nichtausführung der einzelnen Maßnahmen.

**Anlage zur Beschlussvorlage 242/057/2010 „Entwurfsänderung nach DABau 9.1“  
(überarbeitet, Stand 24.6.2010)**

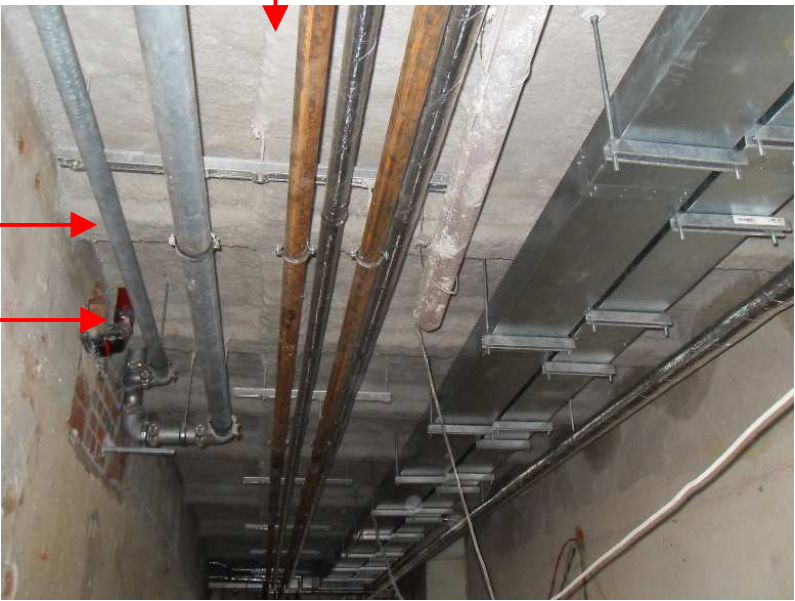
| Ungenügende Tragsicherheit von Stahlbetondecken | 198.500,- € |
|---|---|
| <p><b>Flurdecke über Kellergeschoss sowie über 1. OG:</b></p> <p>Flächendeckende Ertüchtigung mit Stahltragwerk unterhalb der bestehenden Stahlbetondecke im Flur des Kellergeschosses, um sowohl die Verkehrslasten im Schulgebäude als auch die Lasten der Haustechniktrassen aufnehmen zu können.</p> <p>Ertüchtigung der Flurdecke des 1. Obergeschosses in Teilflächen in Analogie zum Kellergeschoss, bedingt durch fehlende Armierung (untere Bewehrungslage).</p> <p><i>Foto von Kellergeschossdecke nach erfolgten Einbau der Stahlträger (Kennzeichnung mit rotem Pfeil) und beginnenden Installationsarbeiten der Haustechniktrassen</i></p> <p>Feststellung der ungenügenden Tragsicherheit der Flurdecken (Deckendicke lediglich ca. 8-9 cm) erst nach Abbruch der abgehängten Akustikdecke, Rissebild-, Bewehrungs- und Bohrkernanalyse durch Statiker und Prüfinstitute – im Vorfeld kein Verdachtsmoment gegeben.</p> <p>⇒ <b>Konsequenz bei Nicht-Ausführung:</b><br/>Untersagung der Flurnutzung; Gebäudenutzung ausgeschlossen</p> | <p><b>67.500,- €</b></p> |

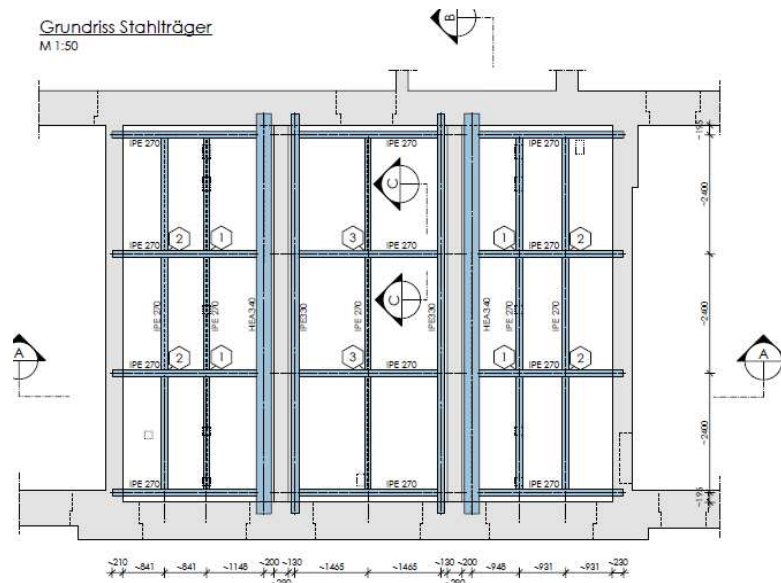
Stahlrost unter Geschossdecke

Feststellung der ungenügenden Tragsicherheit der Stahlbetondecken (Deckendicke lediglich ca. 8-9 cm) mit Unterzügen erst nach Abbruch der abgehängten Akustikdecke, Bewehrungs- und Bohrkernanalyse durch Statiker und Prüfinstitute – im Vorfeld kein Verdachtsmoment gegeben

Nutzung des Dachgeschosses nur eingeschränkt möglich; die für Unterrichtszwecke unabdingbar benötigte Raumfläche im Dachgeschoss steht folglich nicht zur Verfügung; d. h. Seminar- und Bibliotheksraum müssen entfallen.

Flächendeckende Ertüchtigung mit Stahltragwerk (blau im Grundriss dargestellt) im Unterrichtsraum 0212 sowie 0233 im 2.OG des Westflügels sowie Mitteltrakts zur Aufnahme der Verkehrslasten des darüberliegenden Seminar- und Bibliotheksraumes sowie der Lüftungszentrale.

Einbau von 12 Tonnen Stahlträgern, Einbringung ins Gebäude mittels Autokran.

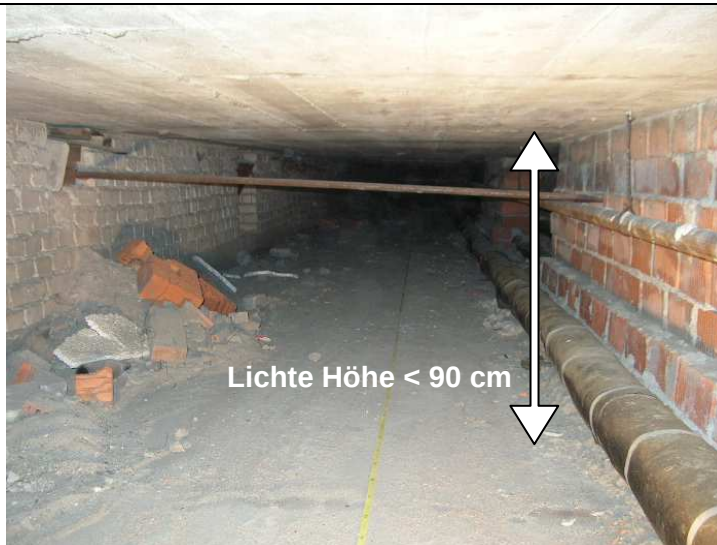
Foto vom Bodenkanal unter Flur des Kellergeschosses

Feststellung der ungenügenden Tragsicherheit der Stahlbetondecken (Deckendicke lediglich ca. 8-9 cm) des Bodenkanals und der in schwer zugänglichen Bereichen freiliegenden Bewehrung erst nach Bewehrungs- und Bohrkernanalyse durch Statiker und Prüfinstitute – im Vorfeld kein Verdachtsmoment gegeben

Nutzung des gesamten Kellergeschosses ausgeschlossen; die für Unterrichtszwecke (PC-Räume, naturwissenschaftliche Lehrsäle) unabdingbar benötigte Raumfläche im Kellergeschoss steht folglich nicht zu Verfügung

Vollständige Verfüllung des gemauerten Bodenkanals (lichte Höhe <90 cm, Länge >50 m !) der bauzeitlichen Dampfheizung unter dem Flur des Kellergeschosses.

Einbringung von ca. 300 m<sup>3</sup> Suspension mit hoher Fließfähigkeit und Suspensionsstabilität mittels Pumpeneinsatz in Schulferien.

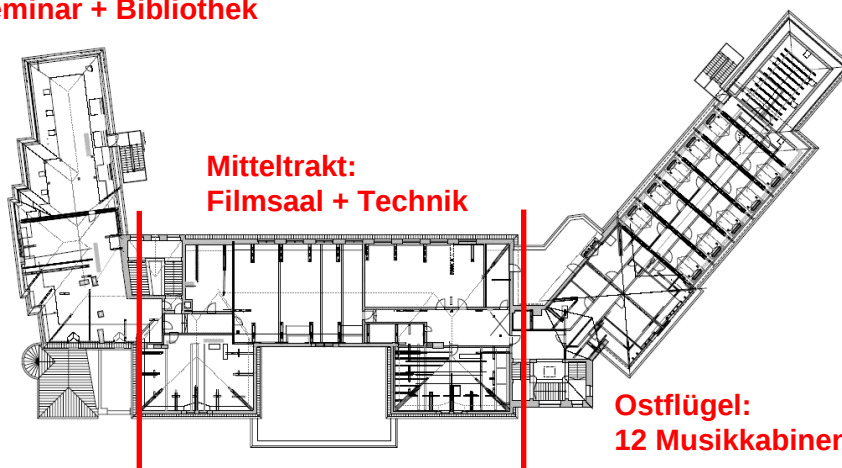
Übersicht Dachgeschoss

I: Feststellung der ungenügenden Tragsicherheit der Stahlbetondecke über 2.OG (Deckendicke lediglich ca. 8-9 cm) erst nach Abbruch der abgehängten Akustikdecke, Bewehrungs- und Bohrkernanalyse durch Statiker und Prüfinstitute – im Vorfeld kein Verdachtsmoment gegeben.

II. Herstellung des brandschutztechnischen (F30) und thermischen (ENEV) Raumabschlusses. Einbau einer zusätzlichen Zangenlage im Dachstuhl in allen 3 Gebäudeflügeln (statische Ertüchtigung). Die statische Unterdimensionierung war aufgrund der hohen Installationsdichte der haustechnischen Anlagen nicht erkennbar.

| <p>Um die uneingeschränkte Nutzung des Dachgeschosses gewährleisten und die Ausführung von F90-Flur-Tunnels (Stahl- bzw. Massivbau) ermöglichen zu können, muss die StB-Decke über 2.OG mit Stahlrosten in Teilbereichen oberseitig verstärkt und mit F90-Estrich ergänzt werden.</p> <p>Um die brandschutztechnischen (F90) und thermischen (EnEV 2009) Anforderungen des Raumabschlusses in Trockenbauweise umsetzen zu können, muss die Zangenlage des Dachstuhls ergänzt werden.</p> <p>Diese umfangreichen, für die Nutzung unabdingbaren Eingriffe in die Bausubstanz ermöglichen eine Optimierung der Raumzuschnitte entsprechend den heutigen Erfordernissen (wie z. B. Wegfall des Filmvorrührraumes zugunsten einer Vergrößerung des Filmsaals) und Schaffung eines zusätzlichen Unterrichtsraumes im Ostflügel. Die infolge effizientere Nutzung der zur Verfügung stehenden Geschossfläche führt zu einer Erhöhung der HNF von 517 m<sup>2</sup> (FAG-Antrag) auf 650 m<sup>2</sup> (Wiederausbau) und gleichzeitiger Reduzierung der technischen Funktionsflächen um 40%.</p> <p>Ferner ermöglicht die mit dem Wiederausbau einhergehende Umsetzbarkeit der brandschutztechnischen Auflagen die Begrenzung der Schülerzahl von 2 Personen (1 Lehrer sowie 1 Schüler) pro Musikkabine im Ostflügel aufzuheben und eine ungehinderte Nutzung dieses Dachgeschossbereiches der Schule zu gestatten.</p> | |

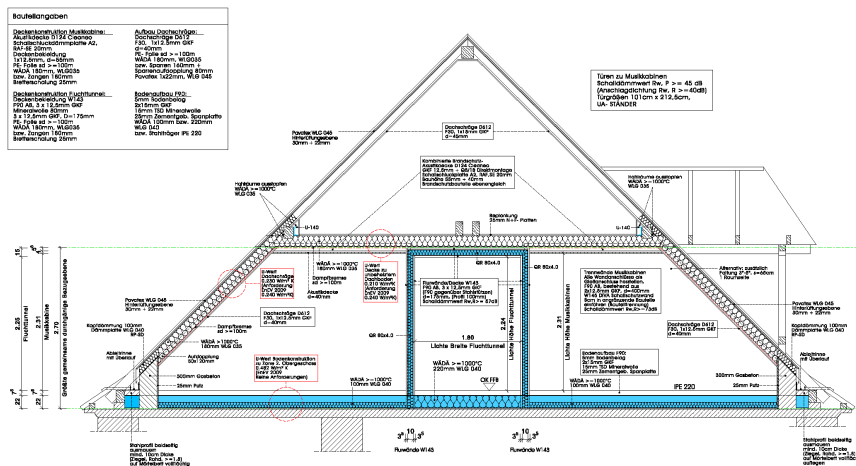
Exemplarischer Schnitt durch die Musikkabinen des Ostflügels und Wiedereinbau

Nutzung des gesamten Dachgeschosses ausgeschlossen z. B. Musikkabinen bleiben im Frankenhof, Unterrichtsraum fehlt; Filmsaal und Unterrichtsräume Mitteltrakt fehlen; Seminar- und Unterrichtsräume Westflügel fehlen.

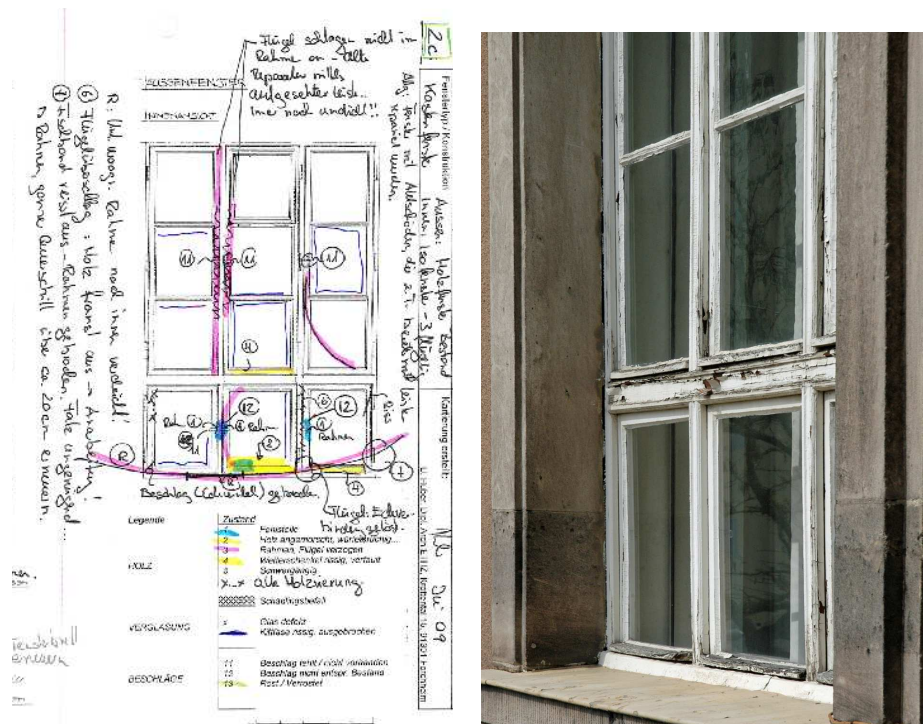
Zeichnerische Schadenskartierung der historischen Fensterelemente durch Restauratoren sowie Außenaufnahme eines Fensterelementes

Die Fenstersanierung erfolgt gemäß DABau-Beschluss vom 11.11.2008. Dies bedeutet im Einzelnen:

Die Kastenfenster der Südseite zum Langemarckplatz werden gegen Isolierglasfenster nach ENEC in historischer Teilung ausgetauscht. Die verbleibenden historischen Kastenfenster zur Fahr- und Raumerstraße werden lediglich außenseitig gestrichen.

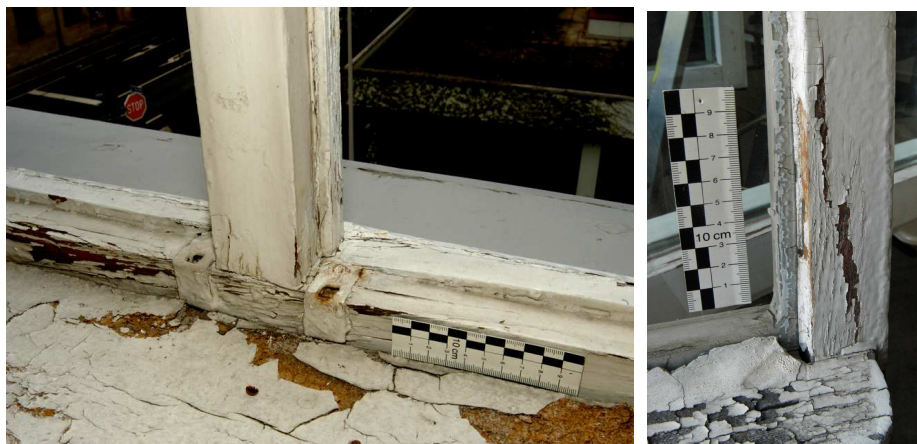
Detailaufnahmen der maroden Stock- und Flügelrahmen historischer Fenster

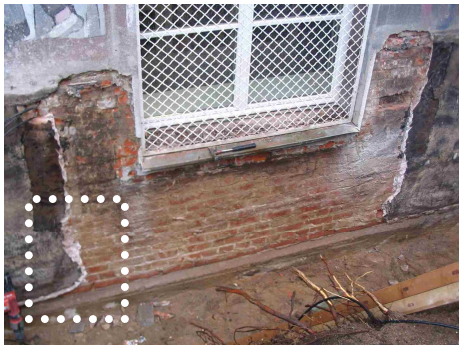
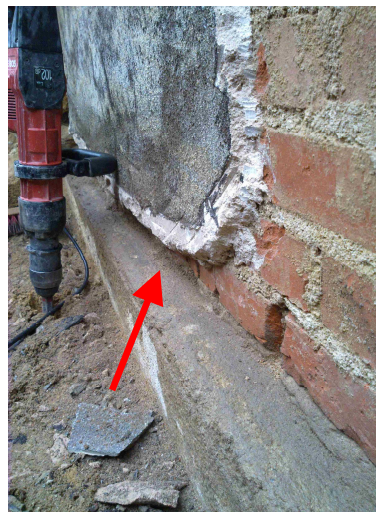
Bildausschnitt  
siehe rechtes Foto

Die im Vorfeld durch Sachverständige durchgeführten Analysen und Bewertungen der in Teilbereichen erheblich durchfeuchteten Kelleraußenwände wurden im Zuge der fortschreitenden Sanierung und deren Bauteilöffnungen widerlegt. (Ursache sollten defekte Fall- und Grundleitungen sein).

Blankes (d.h. unverputzt) Ziegelmauerwerk sowie fehlende Kehlabdichtung bei Übergang zum Fundamentvorsprung (Kennzeichnung mit rotem Pfeil)

- Nutzung des Kellergeschosses stark eingeschränkt; die für Unterrichtszwecke (PC- und Werkräume) sowie für die Unterbringung der lehrmittelfreien Bücherei unabdingbar benötigte Raumfläche im Kellergeschoss steht folglich nicht zur Verfügung
- Hygiene- und Gesundheitsproblem (wie z.B. Pilzsporen in der Atemluft)

Die infolge für eine Nutzung der Unterrichtsräume im Keller- und Souterrain notwendige Abdichtung von außen (bituminöser Anstrich) sowie von innen (Injektageverfahren mit Harz) einer Vielzahl der erdberührten Außenwände mit den einhergehenden Grab- und Pflasterarbeiten war trotz Einbeziehung von Gutachtern in Vorfeld nicht erkennbar und führt zu Mehrkosten in Höhe von 180.000,- €.
