Überprüfung der getroffenen Maßnahmen LSA 203

Vergleich der Fahrzeiten der Busse an der LSA Markuskirche von Buckenhof (Linie 285) für verschiedene Steuerungszustände

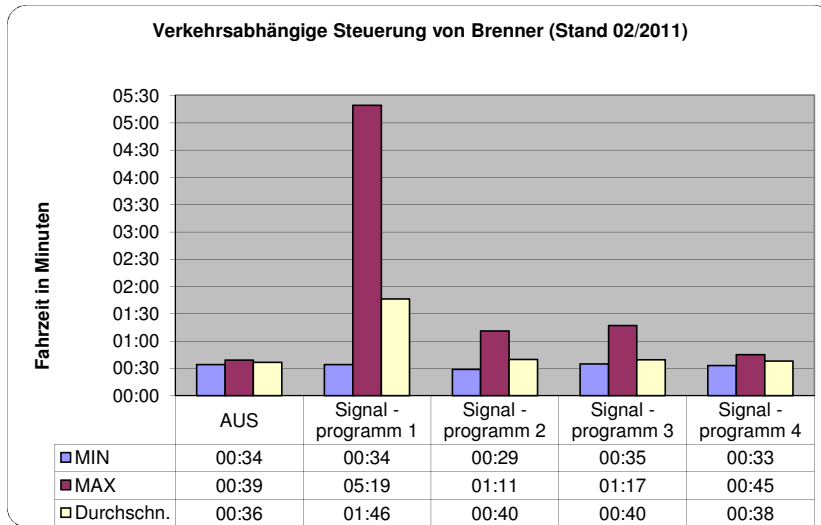
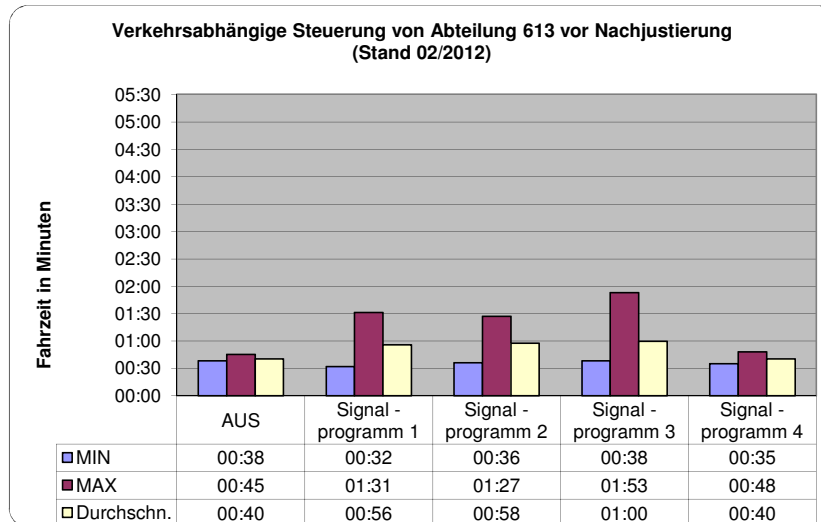
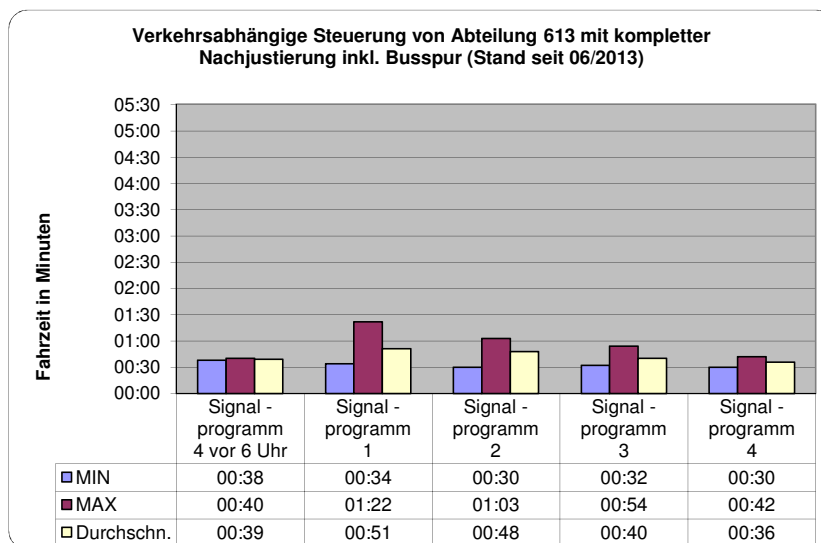
Ausgewertet wurde die Fahrzeit vom Voranmelder (ca. 415 m vor der Haltlinie) bis zum Abmelder (ca. 10 m nach der Haltlinie)
