STADT ERLANGEN

Tiefbauamt

Erneuerung Steg über Schwabach

BW 3.15 Fußgänger- und Radwegsteig zwischen Bogenweg und Ritterstraße

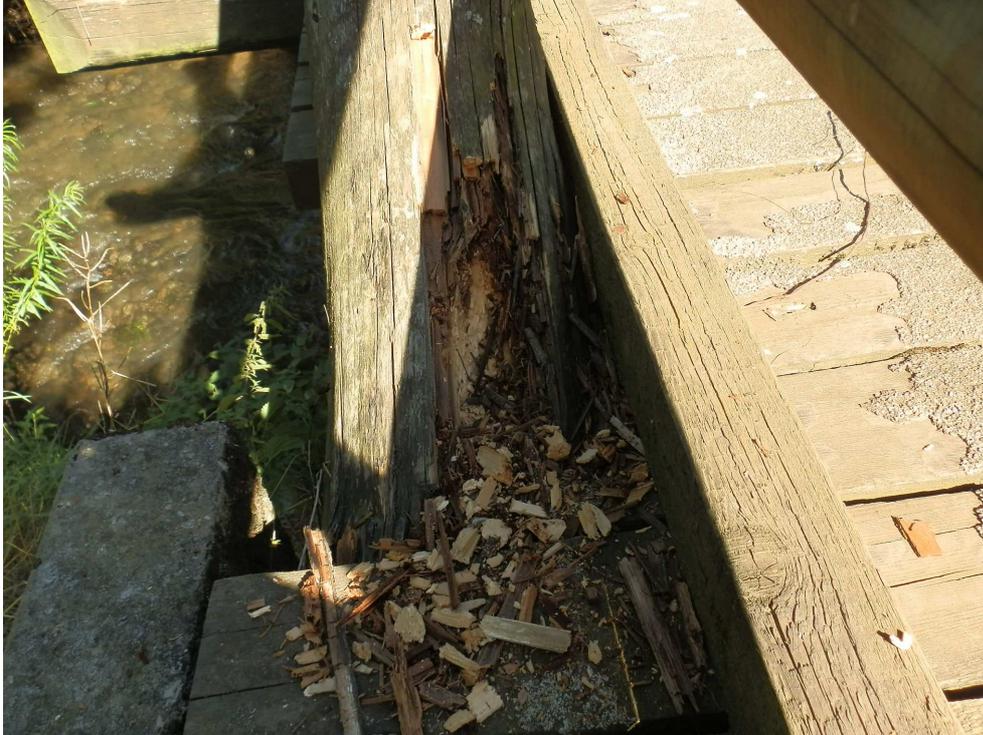
Im hinteren Bereich der Schrägstrebe des Knotens ist der unterstromigen Längsträger beim Widerlager zu ca. 70 % des Querschnitts auf 1 m Länge verfault. $S / V / D = 3 / 0 / 3$

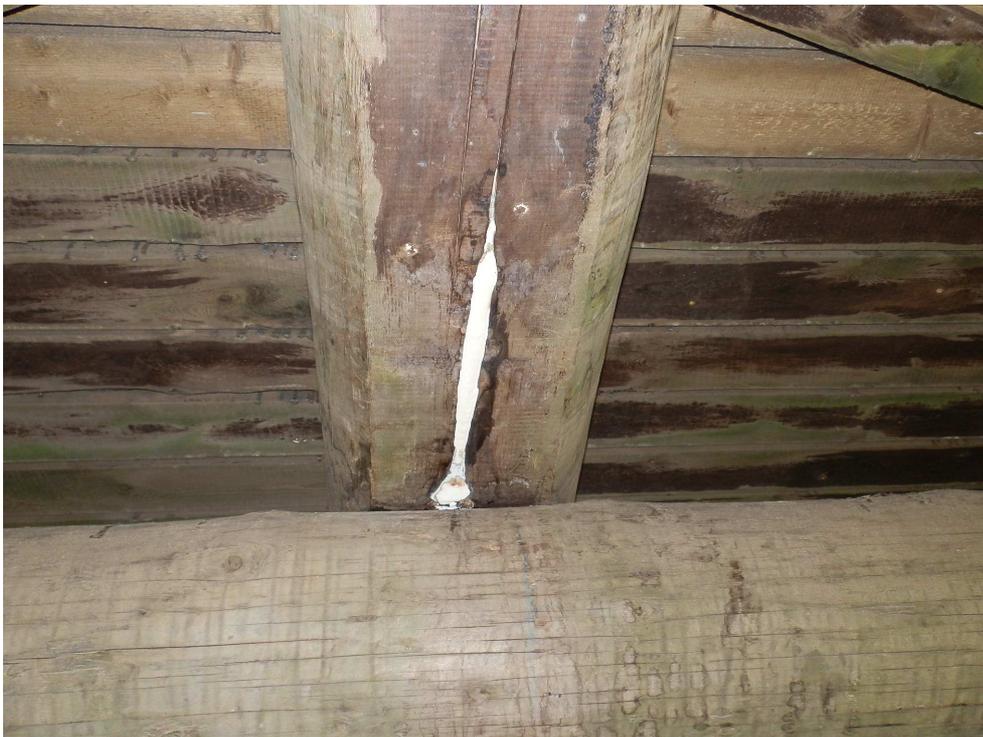
Pilzbefall des Längsträgers auf einer Länge von ca. 4,0 m

$S / V / D = 2 / 0 / 2$

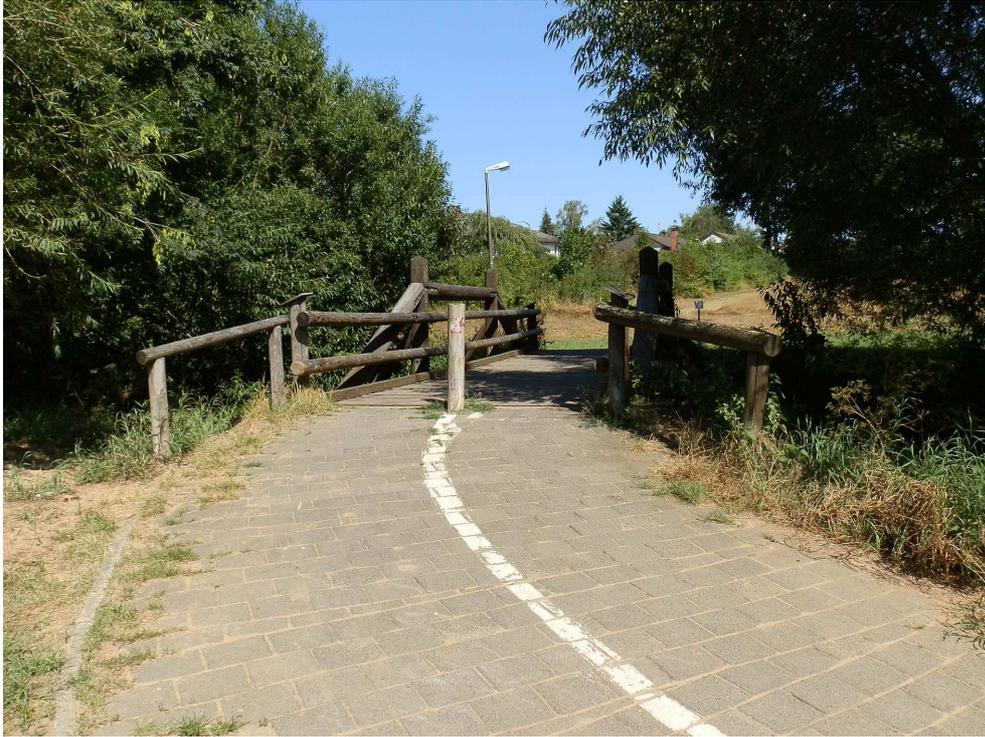
Das Holmgeländer mit zwei Knieleisten entspricht nicht mehr den gültigen Vorschriften, gem. ZTV-Ing. sind neben Fuß- und/oder Radwegen ein Füllstabgeländer anzuordnen.

S / V / D = 0 / 3 / 0
