SICHERHEITSKONZEPT FÜR DAS NAHERHOLUNGSGEBIET DECHSENDORFER WEIHER

Stand: 21.01.2022

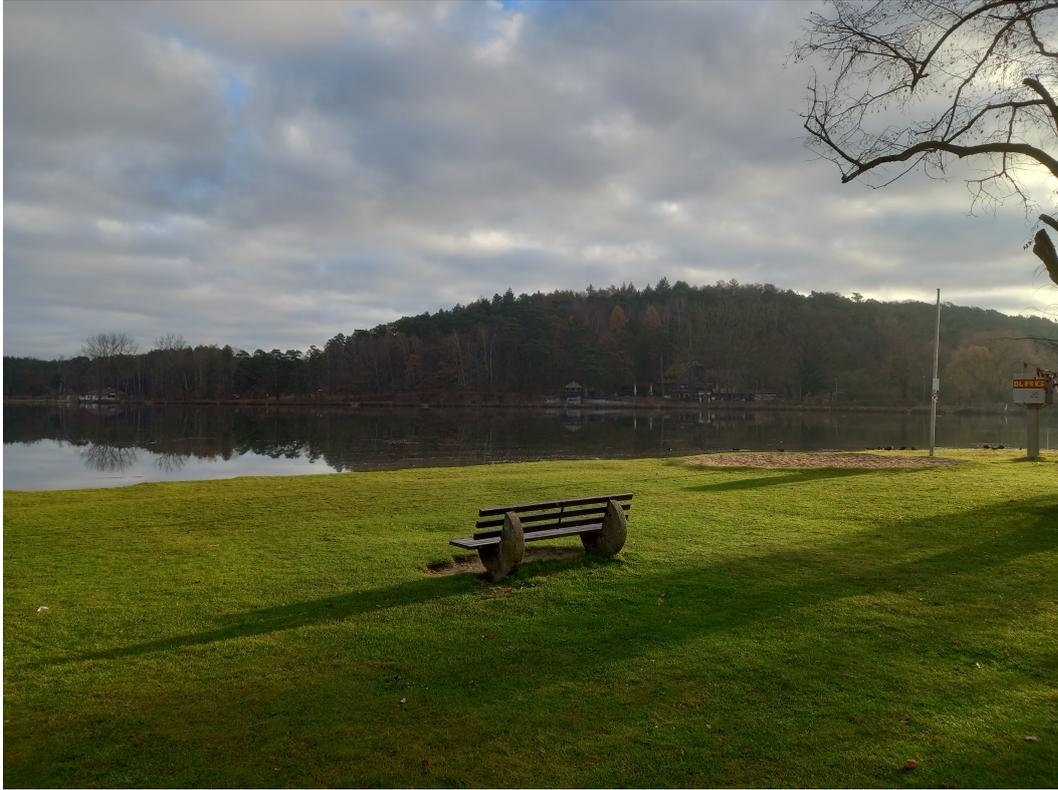
Badestelle bei Campingstraße 80

An den beiden Badebereichen gibt es einen durch Bojen abgegrenzten Schwimmbereich mit einer Wassertiefe von maximal 1,80 Meter. Die Sichttiefe reicht je nach Wetterlage von 0,50 Meter bis zu 1,80 Meter. Es gibt zwei Bootsstege außerhalb des Badebereichs, wobei einer der Stege zur Vermietung von Tret- und Ruderbooten dient. Der zweite Steg wird lediglich saisonal aufgebaut, damit die Boote vom Segelclub ins Wasser gelassen werden können.

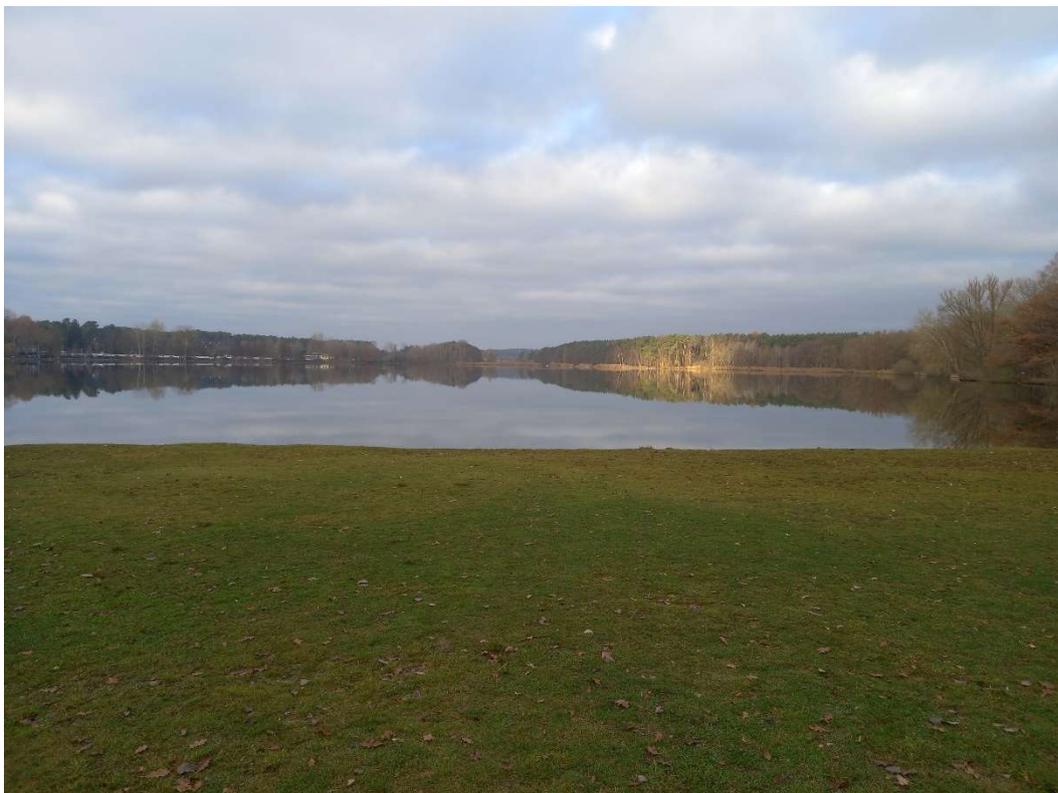
Badestelle bei Naturbadstraße 100

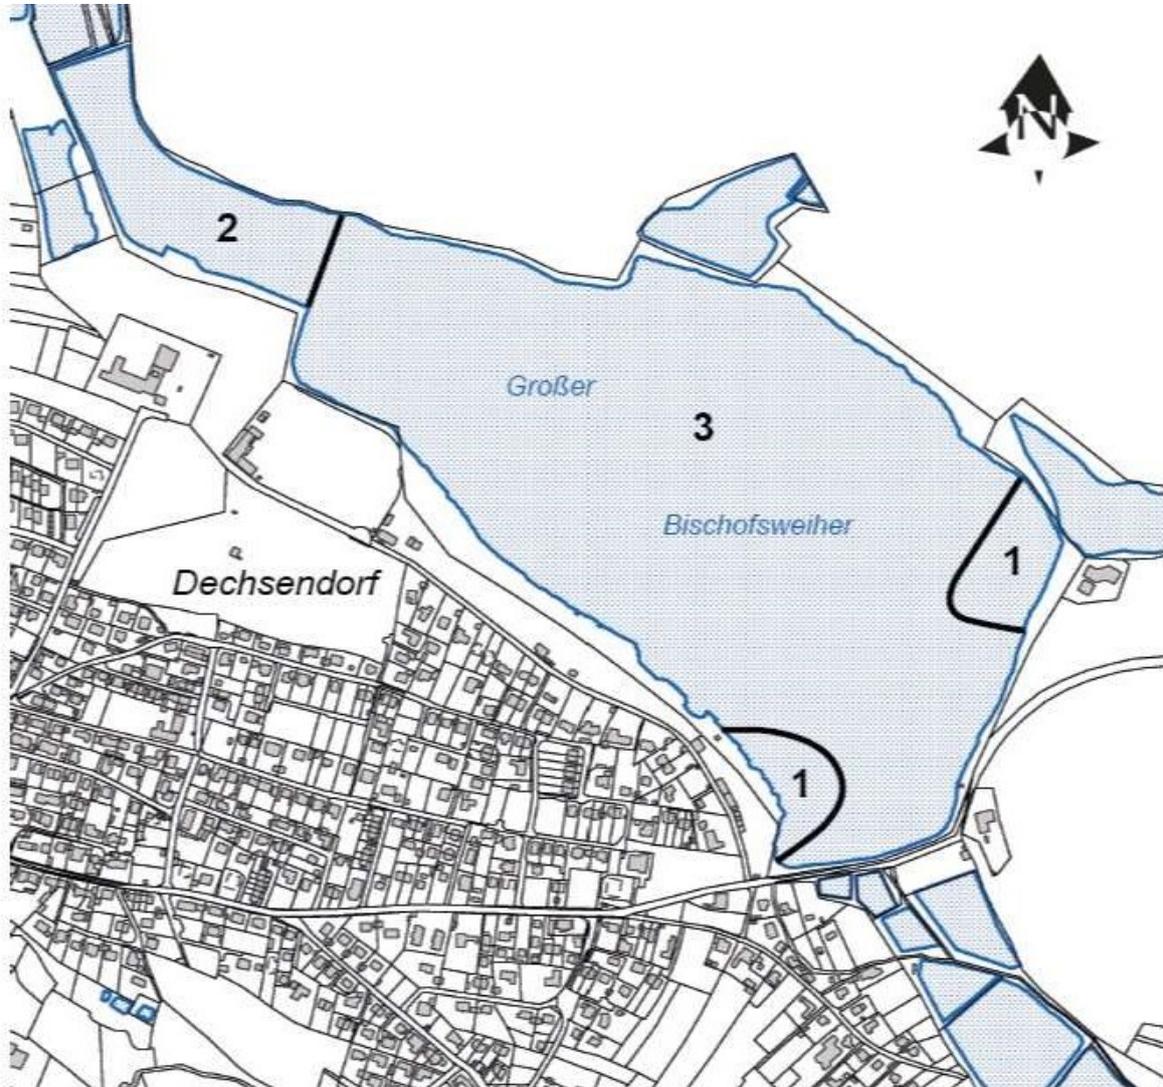
Anlage 1

Lageplan gemäß § 1 der Verordnung der Stadt Erlangen zur Regelung des Gemeingebrauchs am Großen Bischofsweiher (Dechsendorfer Weiher)

Zone 1: In dieser Zone ist nur das Baden erlaubt.

Zone 2: In dieser Zone ist das Baden und das Befahren mit Booten untersagt.

Zone 3: In dieser Zone ist das Baden verboten.

Für die Umsetzung der Zoneneinteilung am Dechsendorfer Weiher werden während der Badesaison zwischen 15.05. bis 15.09. eines jeden Jahres die Badezonen an den jeweiligen Stellen gekennzeichnet. Für beide Badestellen werden Bojen im Wasser gesetzt. Im Uferbereich ist mittels Piktogrammen ersichtlich, wo das Baden erlaubt ist und wo dies verboten ist. Weiter sind die verschiedenen Zonen in den Schaukästen an beiden Badestellen ausgehängt.

Gefährdung	Risiko	Maßnahme	Zuständigkeit	Zeitintervall
Gefahr von Ertrinken im Weiher	hoch	Einrichten von Badezonen in ungefährlichen Bereichen, in übrigen Bereichen Badeverbot, Bojen setzen zum Verdeutlichen der Badezonen, Aufstellen von Hinweis- und Verbotsschildern (siehe Plan, Anlage 1)	Amt 52 (Amt für Sport und Gesundheitsförderung)	Aufbau: 15.05. danach tägliche Kontrolle Abbau: 15.09.
Gefahr von Ertrinken der Badegäste an den ausgewiesenen Badestellen	gering, da Beschaffenheit risikoarm (keine steile Böschung bzw. abfallendes Ufer, keine Gegenstände unter Wasser, keine Schlingpflanzen)	Schilder für die Badezonen aufstellen und Bojen setzen als Abgrenzung Badebereich / Bereich Baden verboten Wasseraufsicht auf Wachturm mit Rettungsmittel Kontrolle auf vollständige und funktionsbereite Ausrüstung, Kontrolle auf funktionsfähige Telefone, Handys	Amt 52 DLRG OV Deichsendorf Amt 52	Aufbau: 15.05. danach tägliche Kontrolle Abbau: 15.09. An Wochenenden und Feiertagen Täglich
