Bestandserfassung des Erlanger Radwegenetzes

Auftraggeber: Stadt Erlangen
Amt für Stadtplanung und Mobilität

Hannover, im Dezember 2022

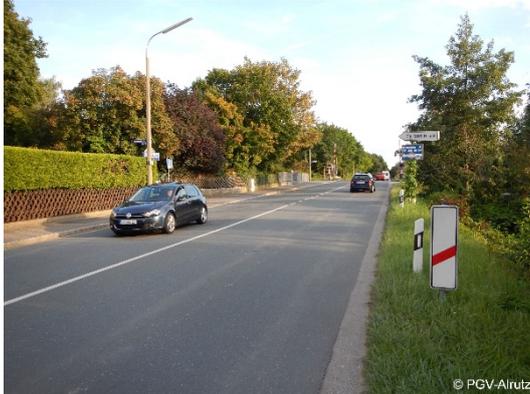
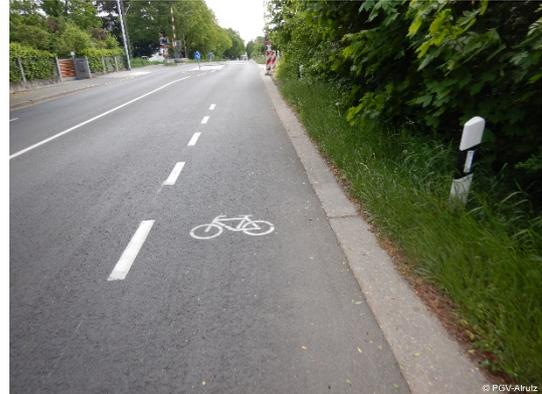
Abb. 5-1: Fürther Straße zw. Lindenweg und Tennenloher Straße:
2014 Mischverkehrsführung bei hoher Kfz-Verkehrsstärke (links), 2022 beidseitig
Schutzstreifen in Regelbreite (rechts)

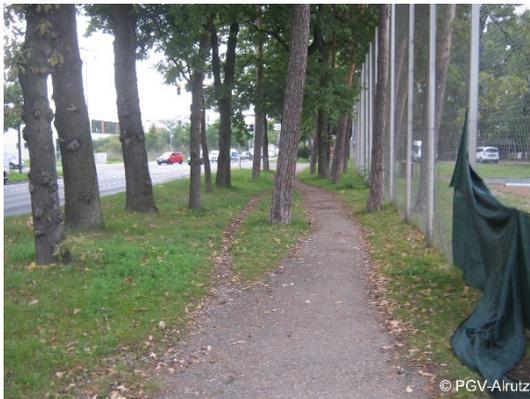
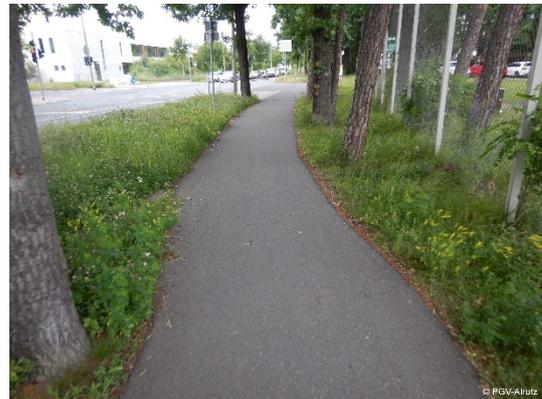
Abb. 5-2: Kurt-Schumacher-Straße zw. Thymianweg und Allee am Röthelheimpark:
2014 wassergebundene Decke in zu geringer Breite (links), 2022 Asphaltierte
Radverkehrsanlage in Regelbreite (rechts)

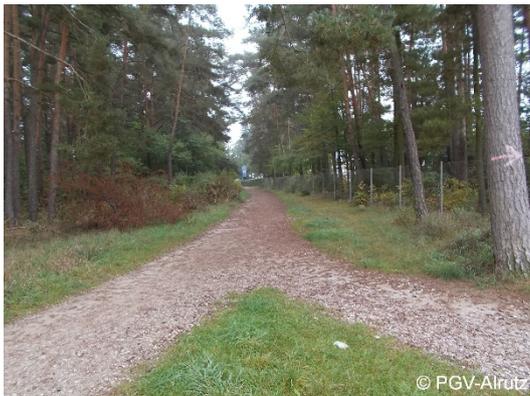
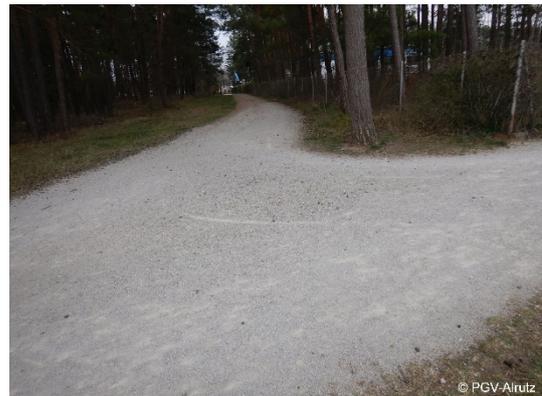
Abb. 5-3: Selbstständige Wegeverbindung zw. Kosbacher Weg und Main-Donau-Kanal:
2014 wassergebundene Decke in zu geringer Breite und eingeschränkter Belagsqualität
(links), 2022 wassergebundene Deckschicht in Regelbreite und guter Belagsqualität
(rechts)

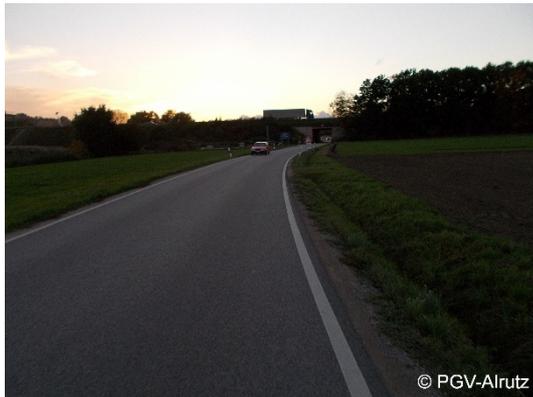
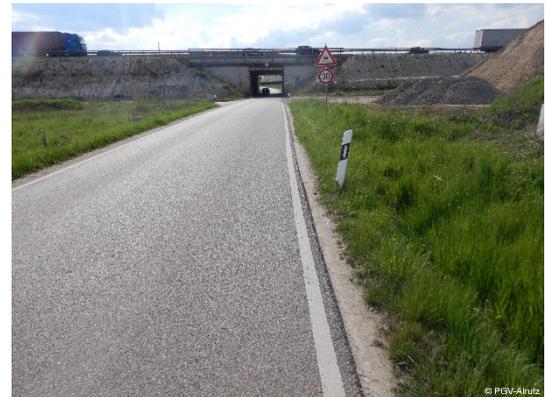
Abb. 5-4: Haundorfer Straße (ER 1) außerorts in Richtung Haundorf:
2014 mangelhafte Mischverkehrsführung außerorts bei Tempo 100 (links), 2022 vertretbare Mischverkehrsführung bei reduzierter zulässiger Geschwindigkeit auf Tempo 30 (rechts)

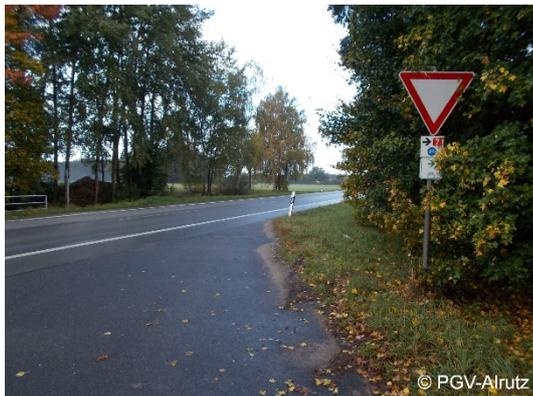
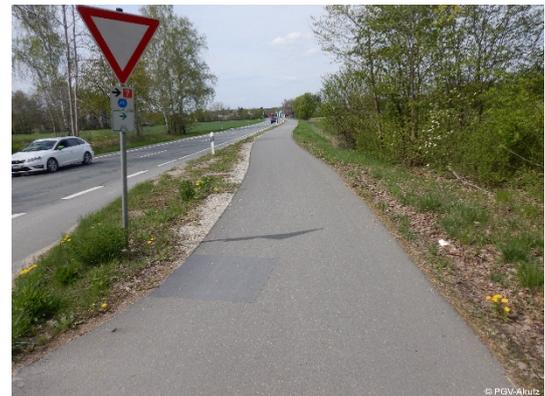
Abb. 5-5: ST2240 außerorts zw. Membach und Ortseingang Erlangen:
2014 fehlende Radverkehrsanlage außerorts, nur Seitenstreifen vorhanden (links), 2022 gemeinsamer Geh- und Radweg in Regelbreite (rechts)

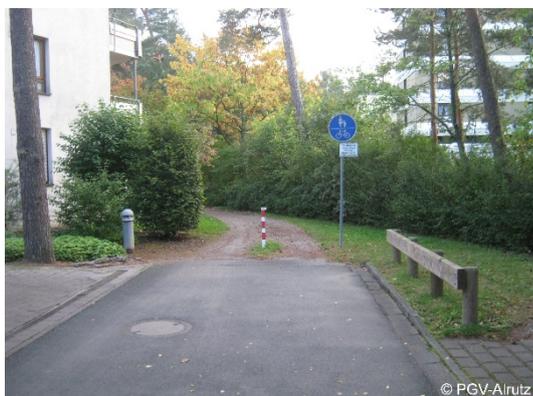
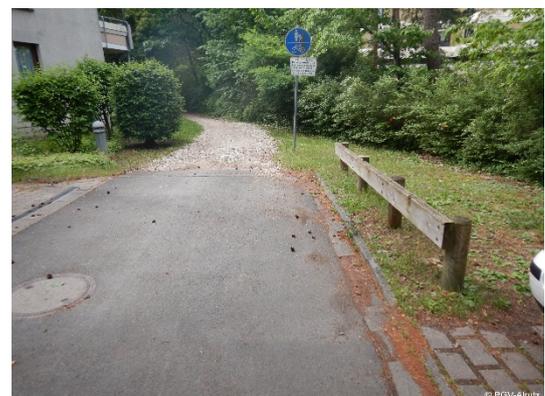
Abb. 5-6: Friedrich-Bauer-Straße:
2014 Poller mit unzureichender Durchlassbreite vorhanden (links), 2022 ausreichende Durchlassbreite durch Entfernen des Pollers (rechts)

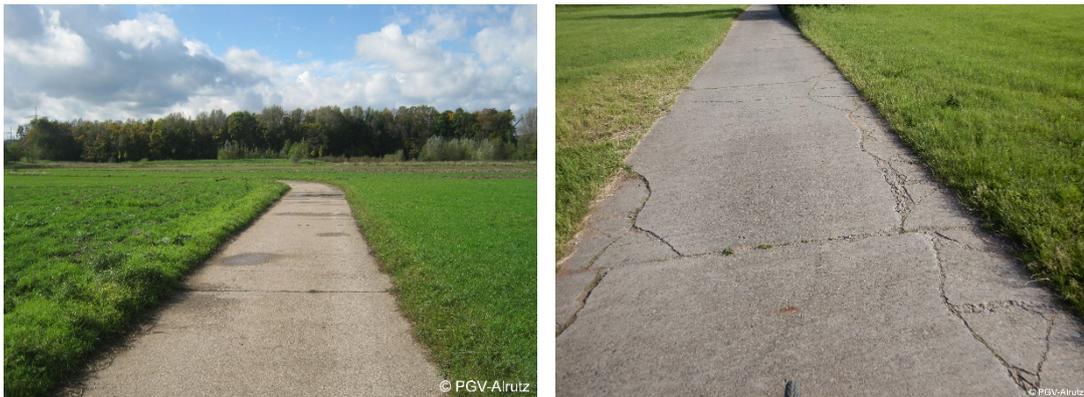
An einigen Stellen hat sich jedoch auch die Bestandssituation im Vergleich zu 2014 verschlechtert. Dies betrifft bei bestehenden Radverkehrsanlagen vor allem die Belagsqualität, welche sich im Laufe der Jahre z. B. durch Witterungseinflüsse konkret verschlechtert hat. Bei Mischverkehrsführungen sind vor allem die gestiegenen Kfz-Verkehrszahlen ein Faktor, weshalb die Bewertung eines Abschnitts schlechter ausfällt, als noch 2014.

Abb. 5-7: Selbstständige Wegeverbindung südlich Industriepark Frauenaarach:
2014 Betonplatten in annehmbarer Qualität (links), 2022 stark eingeschränkte Belagsqualität (rechts)

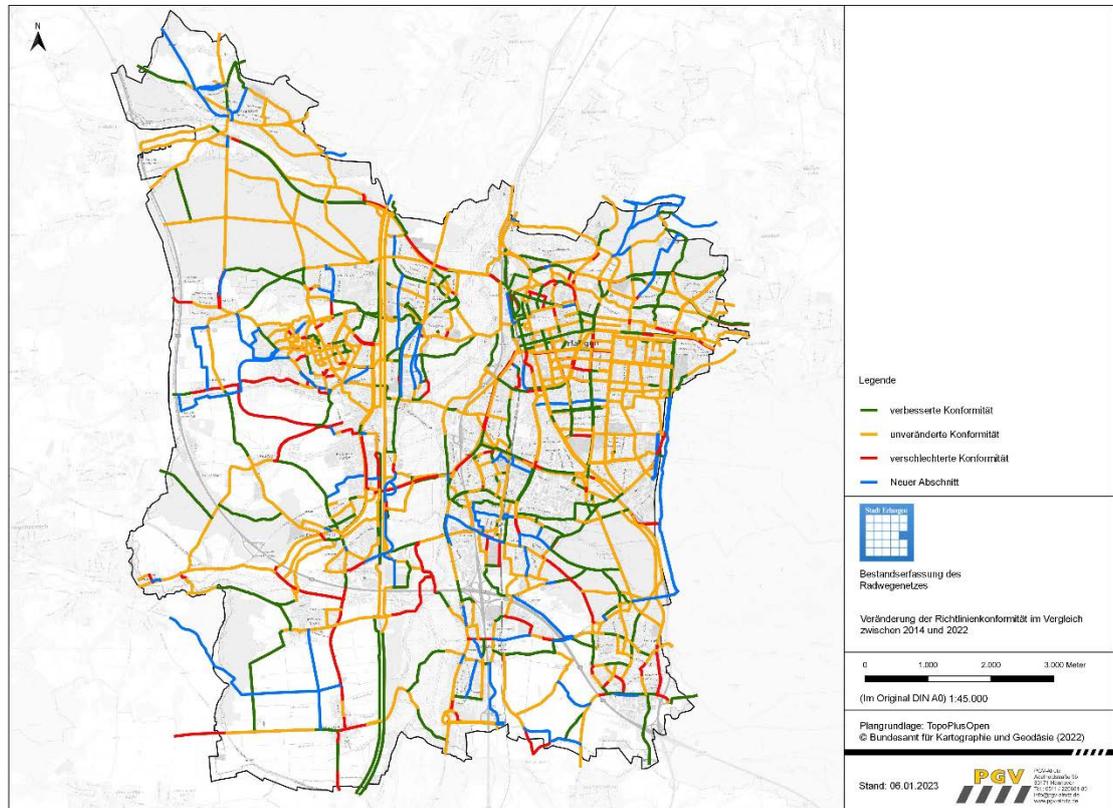
Abb. 5-8: Radverkehrsnetz – Abgleich Richtlinienkonformität 2022 und 2014

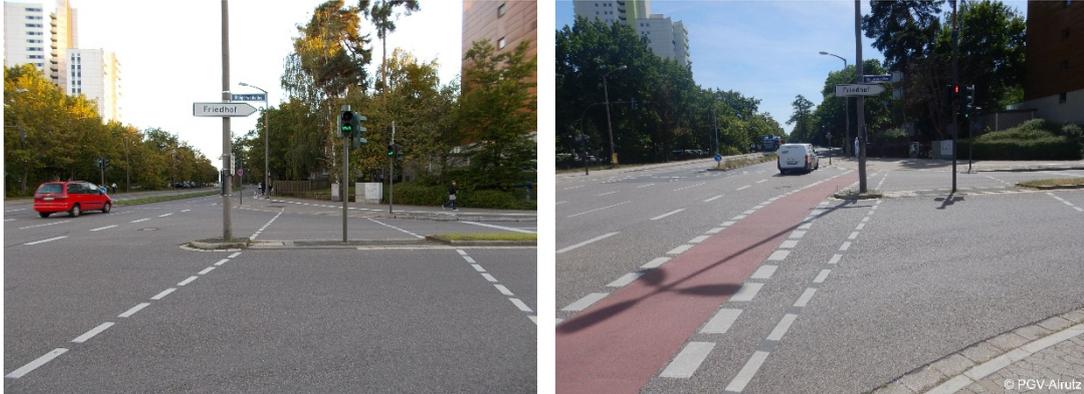
Bezüglich der Ausgestaltung der Knotenpunkte wurde in den letzten Jahren nur an einem Knotenpunkt (Knotenpunkt Am Europakanal/ Steigerwaldstraße) eine Maßnahme umgesetzt. Die Signalisierung für den Radverkehr wurde hier vom Fußverkehr getrennt und es wurde eine rot markierte, fahrbahnahe Furt angelegt. Durch die Umsetzung der Maßnahme konnte ein Zeitvorlauf von ca. vier Sekunden für den Radverkehr geschaffen werden, sowie eine längere Grünzeit im Vergleich zur gemeinsamen Signalisierung.

Abb. 5-9: Knotenpunktgestaltung Am Europakanal/ Steigerwaldstraße:
2014 mit gemeinsamer Signalisierung und Furt (links), 2022 mit eigenem RV-Signal und Furt (rechts)
