Fotodokumentation

Verbindung Treppenanlage Burgbergstraße - Böttigerpromenade; hier: Ersatzneubaumaßnahme 2026 **Anlage 5**

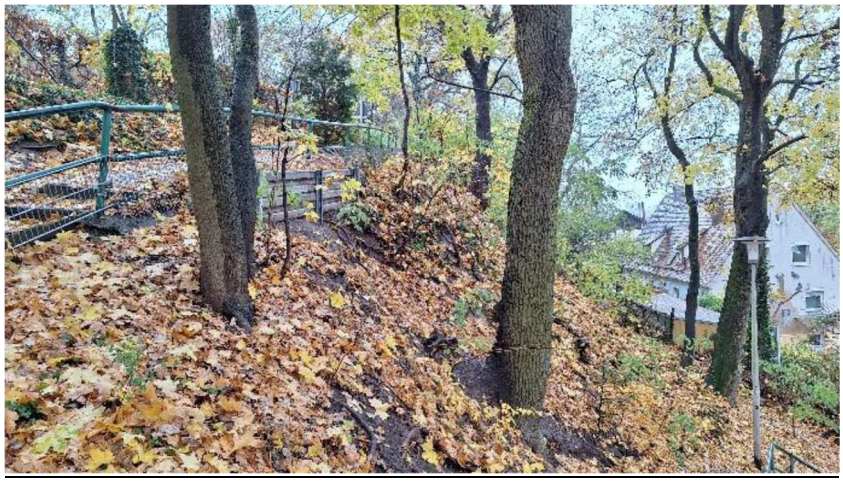
Bild 6
Geländersituation Ist Zustand

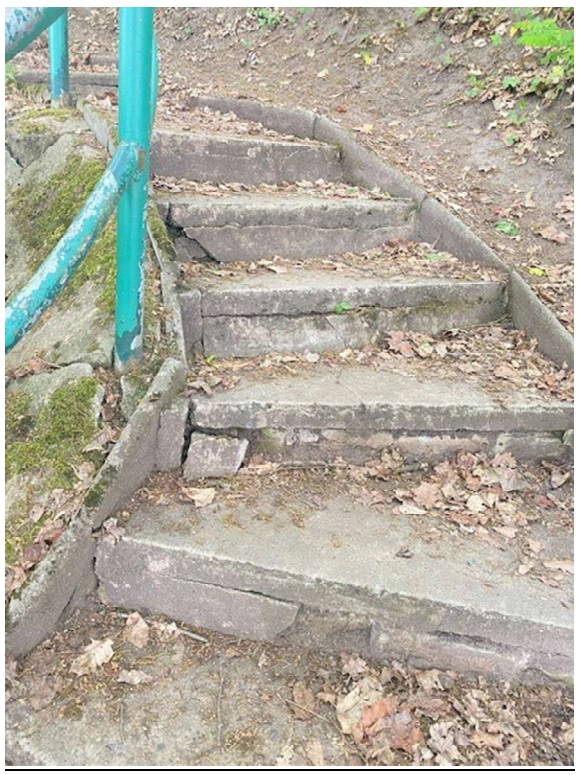
Bild 7
Schäden Treppenanlage 1

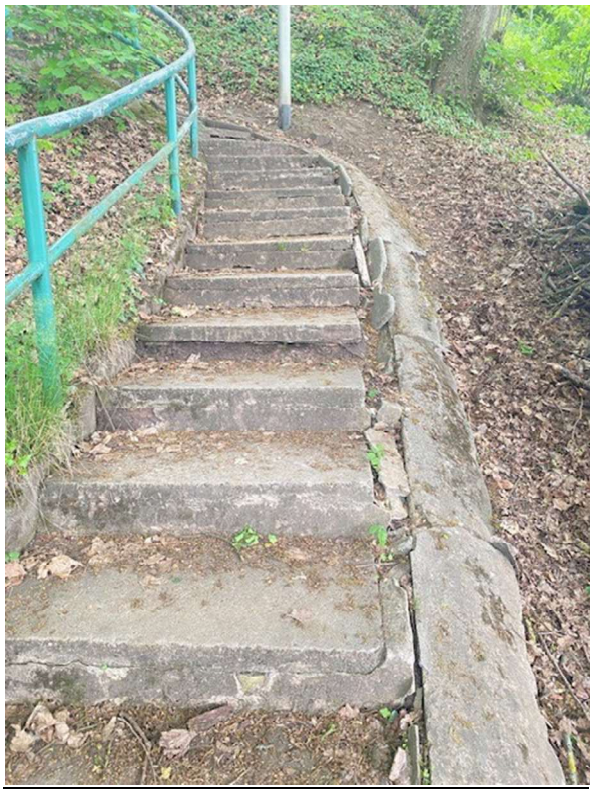
Bild 8
Schäden an der Treppenanlage 2
