Prüfbericht 2022 S4

nach DIN 1076

Bauwerksname **Parkhaus Innenstadt**
Teilbauwerksname **Parkhaus Innenstadt**
Kreis **Stadt Erlangen**
Ort **Erlangen**
Bauwerksrichtung **von Süd nach Nord**
Bauwerksart **Gebäude / Überdachung**
Tragfähigkeit
Baujahr

Prüfrichtung **von "Neustädter Friedhof" (Süd) nach "Gerberei" (Nord)**
Prüfer **Herr Dipl.-Ing. A. Tebbe**
Prüfung vom **05.09.2022** bis **09.09.2022**

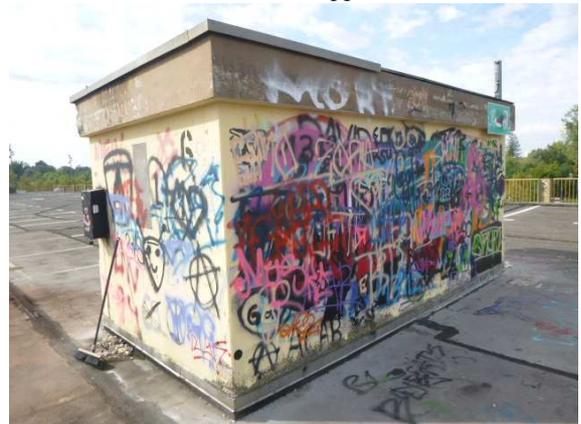
0001401_0_2022S4_SCHMIEREI

[106] S=0, V=0, D=0 BSP-ID 999-99-99
Außenwand, Mehrfach, Schmiererei,
Schmiererei
- an den Außenwänden der Treppenhäuser
- an den Innenwänden der Treppenhäuser

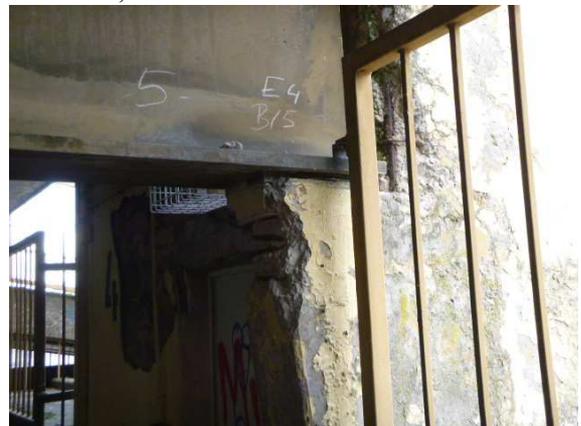
0001401_0_2022S4_AUßENWAND TREPPENHAUS

Betonabplatzungen mit freiliegender Bewehrung an der Außenwand (Randstütze) des Treppenhauses

- 5. Ebene, Achse B/5

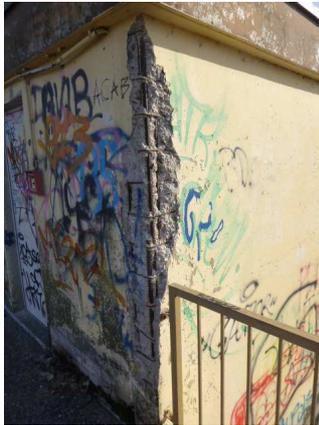
0001401_0_2022S4_TRH BETONABPLATZUNGEN MIT FREILIEGENDE BEWEHRUNG

[98] S=2, V=0, D=3 BSP-ID 999-99-99
Außenwand, Großflächig, Abplatzung mit freiliegender Bewehrung,
Diese Schäden wurden Zusammengefasst [98] und [137]

Betonabplatzungen mit freiliegender Bewehrung an den Treppenhäusern

- Treppenhaus Achse C/16, freiliegende Bewehrung an der Decke
- Treppenhaus Achse B/23, freiliegende Bewehrung an der Decke
- Treppenhaus Achse B/23, freiliegende Bewehrung an der Wand
- Treppenhaus Achse B/5, freiliegende Bewehrung an der Wand mit zerstörten Bügeln

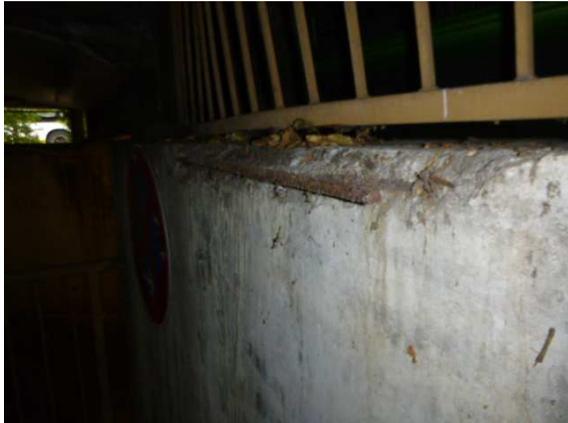
0001401_0_2022S4_INNENWÄNDE

[7] S=2, V=2, D=3 EP BSP-ID 999-99-99
Innenwand, Betonansichtsfläche, Stellenweise, Abplatzung mit freiliegender Bewehrung,
Diese Schäden wurden Zusammengefasst [7] und [131]

Die Bewehrungen liegen frei und ragen in den Verkehrsraum, Achse B/4-5

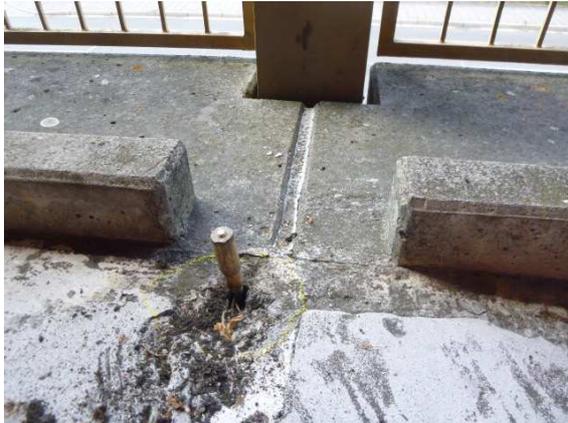
0001401_0_2022S4_FUGENMATERIAL

Diese Schäden wurden Zusammengefasst [15] und [77]

Die Querfugen sind undicht

Die Querfugen wurden nicht dauerelastisch vergossen.

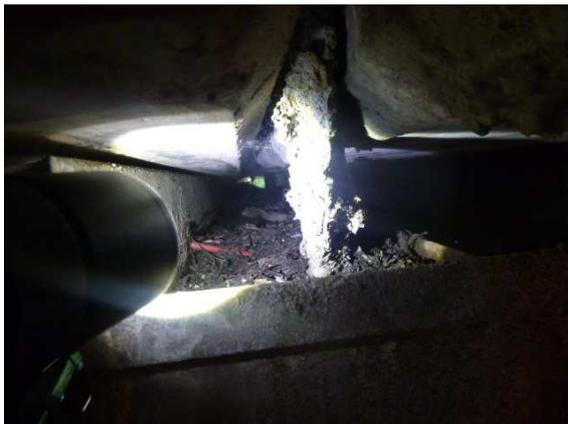
0001401_0_2022S4_FUGENMATERIAL
HERAUSGEFALLEN

Diese Schäden wurden Zusammengefasst [75] und [186]

- 2. Ebene, Achse B (Decke über UG)
- in Achse 13/14

Die Fugeneinlage (Styropor) entspricht nicht der ZTV-ING

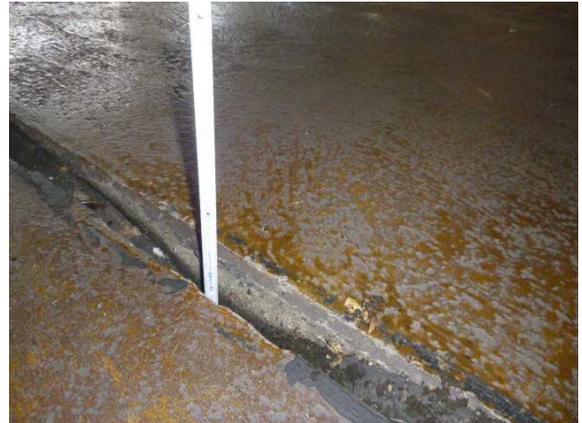
0001401_0_2022S4_FUGENBAND VERSCHOBEN

Zwischendecke, Abdeckung des Fugenbandes der Raumfuge quer, Eine Stelle, Verschoben, Oberseite, Das Fugenabdeckband in der Querfuge ist verschoben um 10cm.

- 4. Ebene

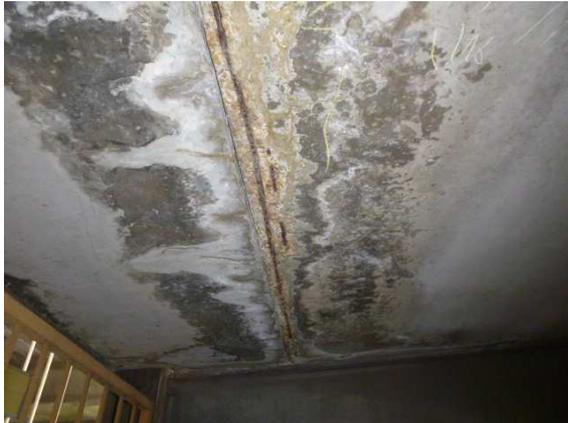
0001401_0_2022S4_BETONABPLATZUNGEN
FT-PLATTE

Diese Schäden wurden Zusammengefasst [14] und [44]

- 5. Ebene, an der Stirnseite im Bereich der Rampe von 4. Ebene nach 5. Ebene

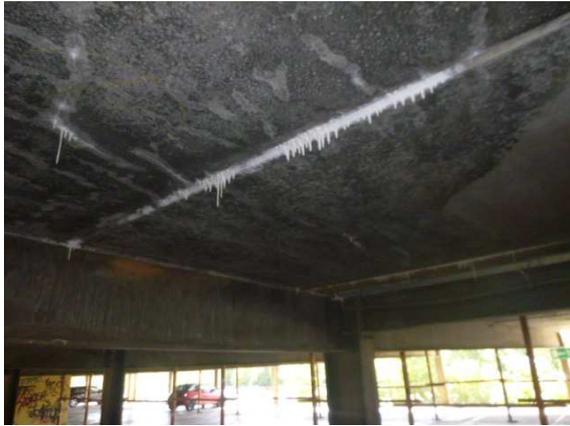
0001401_0_2022S4_AUSSINTERUNGEN

[91] S=1, V=2, D=3 BSP-ID 999-99-99
Zwischendecke, Betonfertigteil, Ausgeprägt, Allgemeiner
Riss mit Wasseraustritt und Aussinterung, Unterseite,
Diese Schäden wurden Zusammengefasst [39], [40] und
[91]

Rissbildungen mit Aussinterungen und Wasseraustritt an
der Unterseite der Fertigteilelemente.

- 0. Ebene (UG), Parkplatz 024
- 0. Ebene (UG), Aussinterungen und Ausblühungen
- 1. Ebene, im Bereich der Längsträger in Achse 4
- 1. Ebene, im Bereich der Längsträger in Achse 6
- 1. Ebene, Längsrisse mit Aussinterungen
- 2. Ebene, im Bereich der Achse D/20
- 2. Ebene, oberhalb Parkplatz 2129
- 3. Ebene, im Bereich der Achse A-B/9-14
- 4. Ebene, im Bereich der Achsen B-D/10-19 (Schräg-,

Quer- und Längsrisse mit Aussinterungen)

Aussinterungen im Bereich der Raumfugen zwischen den einzelnen Fertigteilplatten.

Der Verbund zwischen Ortbeton und Fertigteilplatten ist nicht gegeben, vgl. statische Bewertung vom 12.02.2014

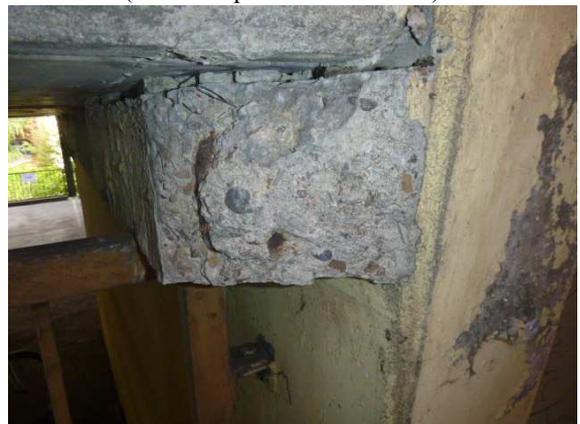
0001401_0_2022S4_AUFLAGERKONSOLE

Zwischendecke, Betonansichtsfläche, An einigen Bauteilen, Abplatzung mit freiliegender Bewehrung, Betonabplatzungen mit freiliegender Bewehrung an der Deckenkonsolle

- 4. Ebene (Fahrbahnplatte für 6. Ebene)
- 3. Ebene (Fahrbahnplatte für 5. Ebene), Achse B/23
- 2. Ebene (Fahrbahnplatte für 3. Ebene)

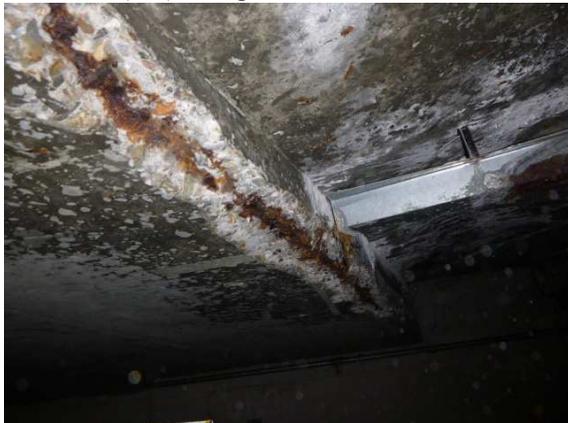
0001401_0_2022S4_VOUTE
BETONABPLATZUNGEN

[8] S=1, V=1, D=3 EP BSP-ID 999-99-99
Zwischendecke, Voutenkante, Eine Stelle, Abplatzung
mit freiliegender Bewehrung, Unterseite,
Betonabplatzungen mit freiliegender Bewehrung an der
Unterzugsvoute
- 0. Ebene (UG), Parkplatz 062

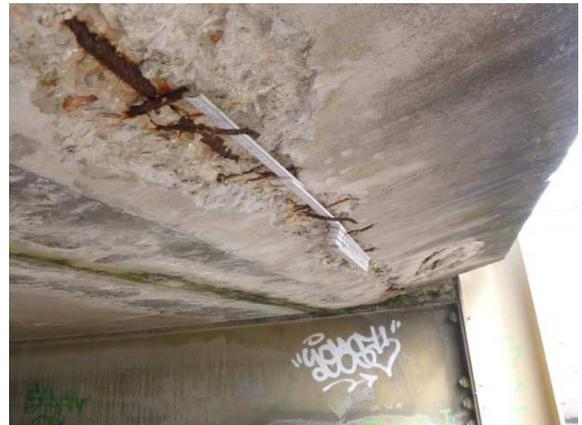
0001401_0_2022S4_BETONPLATTE ZERSTÖRTE
BEWEHRUNG

[132] S=2, V=1, D=3 BSP-ID 999-99-99
Decke, Betonansichtsfläche, Stellenweise, Abplatzung
mit freiliegender Bewehrung, Unterseite, Instandsetzung
schadhaft,
Betonabplatzungen mit freiliegender Bewehrung und
zerstörter Querbewehrung an der Unterseite der
Betonplatte.
- oberhalb der Rampe von 4. Ebene nach 5. Ebene

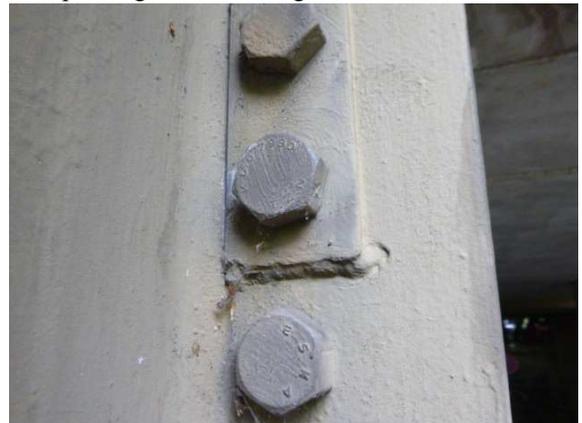
0001401_0_2022S4_SCHRAUBEN

[153] S=3, V=1, D=3 BSP-ID 999-99-99
Pfeiler, Schraube, Ausgeprägt, Nicht fachgerecht, In den Anschlüssen der Quer- und Längsträger an den Stützen wurden unterschiedliche Schrauben verwendet.
- Längsträger: Schraubenfestigkeit 4.6
- Längsträger: ESKA, Schraubenfestigkeit unbekannt
- Querträger: Schraubenfestigkeit 10.9

Überprüfung der zul. Festigkeit

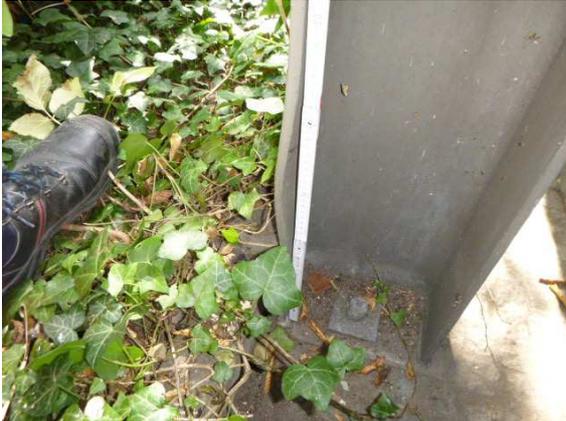
0001401_0_2022S4_PFEILER ANPRALLSCHADEN

- [115] S=0, V=1, D=1 BSP-ID 999-99-99
Pfeiler, Flansch des Doppel-T-Profiles, Punktuell,
Anprallschaden, Unten,
Anprallschaden am Flansch der Pfeiler
- 1. Ebene, Achse A/8
- 3. Ebene, Achse A/18

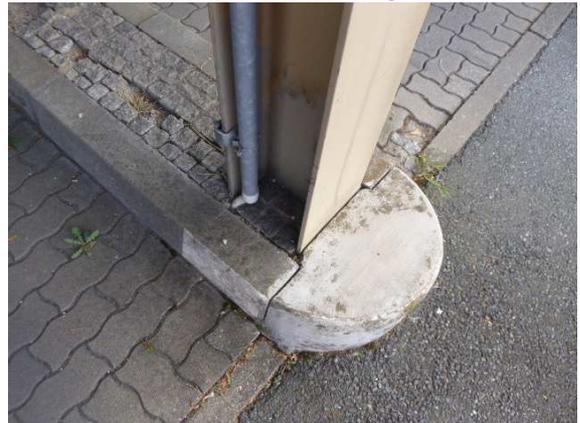
0001401_0_2022S4_VERANKERUNG NICHT
PRÜFBAR

- [177] S=0, V=0, D=1 BSP-ID 999-99-99
Pfeiler, Verbundanker, Ein Stück, Prüfung behindert
durch Bauteile,
Die Verbundanker der Stützenverankerung konnten nicht
geprüft werden.
- 2. Ebene, Achse D/4, Pflasterung
- 1. Ebene, Achse A/1, Stützwand

Ein Protokoll der Verbundanker liegt nicht vor

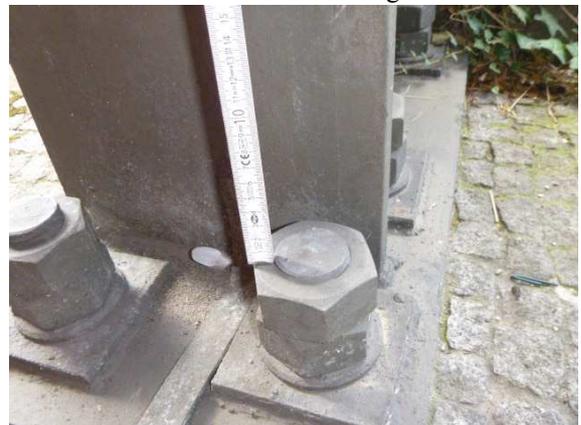
0001401_0_2022S4_VERBUNDANKER ZU KURZ

- [63] S=1, V=0, D=2 BSP-ID 999-99-99
Pfeiler, Verbundanker, Ausgeprägt, Länge zu gering,
Die Verbundanker der Stützenverankerungen sind zu
kurz, kein Schraubengewinde oberhalb der Mutter
sichtbar.
- 2. Ebene, Achse D/1-27
- 1. Ebene, Achse A/1-6
- 1. Ebene, Achse A/8
- 1. Ebene, Achse A/10

Ein Protokoll der Verbundanker liegt nicht vor

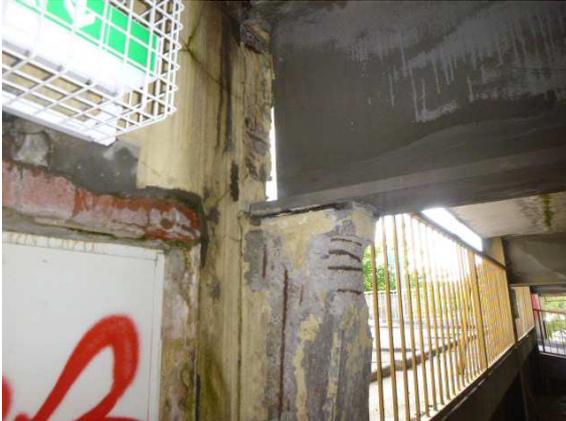
0001401_0_2022S4_KONSOLE FREILIEGENDE BEWEHRUNG

Konsole, Betonansichtsfläche, Vereinzelt, Abplatzung mit freiliegender Bewehrung, Schadenserweiterung, Betonabplatzungen mit freiliegender Bewehrung an der Konsole und Pfeiler.

- 4. Ebene, Achse B/5

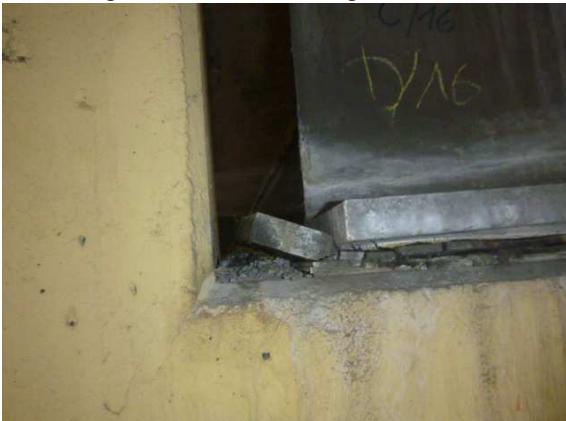
0001401_0_2022S4_ELASTOMERKISSEN VERSCHOBEN

Elastomer, Mehrfach, Vershoben, Anzahl: 4 Stück,
- Die Elastomerkissen haben sich verschoben.
- Die Längsträger liegen nicht kraftschlüssig auf den Elastomerkissen auf.

- Die Längsträger liegen im Bereich der Konsolen nicht vollflächig auf dem Elastomerlager auf

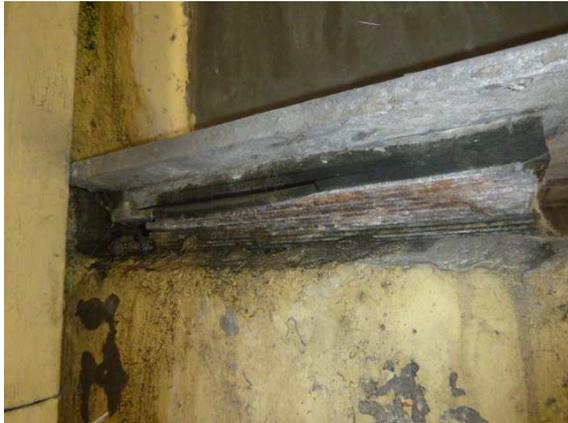
0001401_0_2022S4_BEWEGUNGSFUGE

Die Bewegungsfuge zwischen Längsträger und Treppenhauswand fehlt.

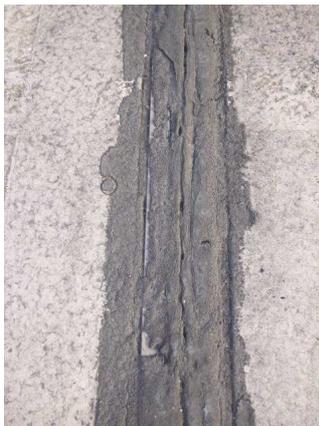
0001401_0_2022S4_FUGENBAND

Fugenband, Durchgehend, Nicht gereinigt, Längs durchgehend, Unterhaltungsmangel,
Das Dehnungsfugenband wurde mit Bitumen versehen.
- 6. Ebene

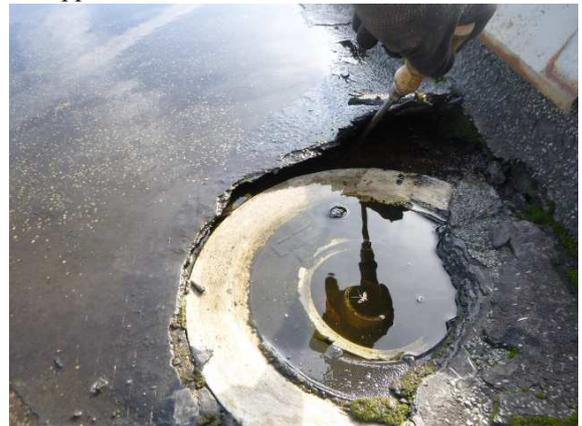
0001401_0_2022S4_TRH DACHABDICHTUNG

Deckung, Dichtungsbahnen, Vereinzelt, Schadhaf, Schadenserweiterung, Unterhaltungsmangel, Die Dachabdichtung der Treppenhäuser sind schadhaf.

Die Verzinkung der Attika fehlt, Holzschalung sichtbar.

- Treppenhaus Achse C/16
- Treppenhaus Achse B/23

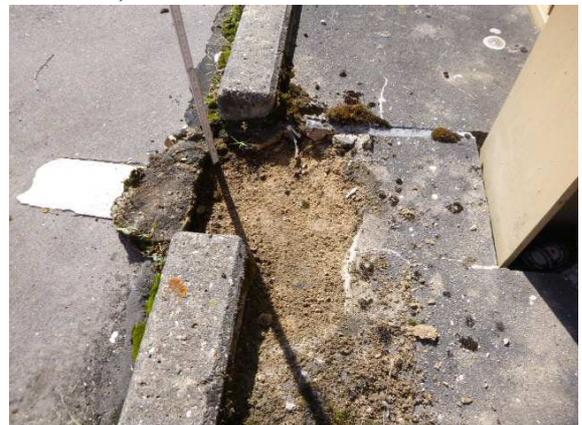
0001401_0_2022S4_KAPPENBETON ABGEPLATZT

Betonabplatzungen an der Oberseite der Randkappe

- 5. Ebene, Achse B

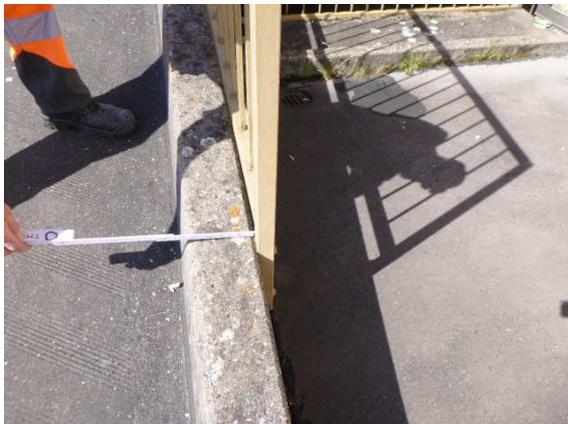
0001401_0_2022S4_KAPPENBREITE

Die Randkappen / Rettungswege entlang der Rampen sind zu schmal, vgl. Brandschutzvorgaben von 1984 sowie ZTV-ING Teil 6, Abschnitt 9, Tabelle 6.9.4 und Ziffer 3.3 (6).

- von 1. Ebene nach 2. Ebene
- von 2. Ebene nach 1. Ebene
- von 2. Ebene nach 3. Ebene
- von 3. Ebene nach 2. Ebene
- von 5. Ebene nach 4. Ebene
- von 4. Ebene nach 5. Ebene

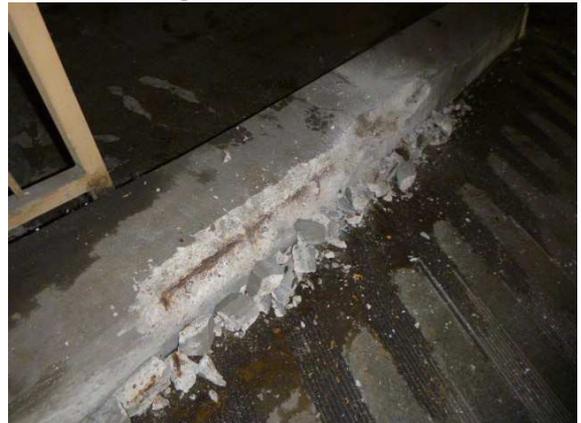
0001401_0_2022S4_SCHRAMMBORD
FREILIEGENDE BEWEHRUNG

Schrammbord, Betonansichtsfläche, Stellenweise, Abplattung mit freiliegender Bewehrung, Betonabplattungen mit freiliegender Bewehrung am Schrammbord.

- 5. Ebene, Rampenbereich von 5. Ebene nach 6. Ebene
- 5. Ebene, Rampenbereich von 5. Ebene nach 4. Ebene
- 3. Ebene, Rampenbereich von 3. Ebene nach 2. Ebene
- 2. Ebene, Rampenbereich von 2. Ebene nach 3. Ebene

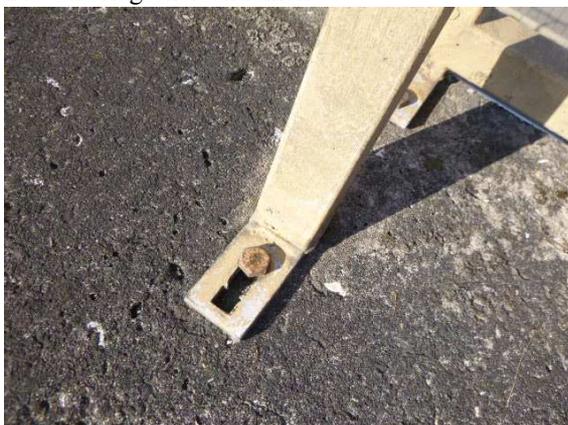
0001401_0_2022S4_GEL DIAGONALE
UNTERLEGSCHIEBE FEHLT

Füllstabgeländer ohne Seil, Diagonalstreben des Stahlfachwerks, Steg, Unterlegscheibe der Schraube, Mehrfach, Fehlt, Die Unterlegscheiben fehlen.

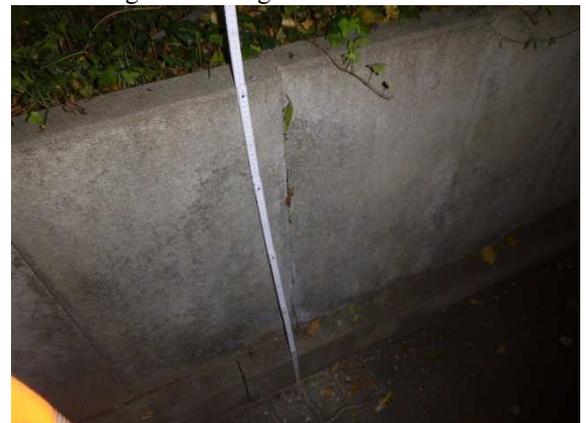
0001401_0_2022S4_ABSTURZSICHERUNG FEHLT

Auf Grundlage der "Regeln für Sicherheit und Gesundheitsschutz bei der Straßenunterhaltung, GUV 15.5 bzw. GUV-R 2103", fehlt hier eine Absturzsicherung (Absturzhöhe 1,01m), gem. ArbSchG ist hier eine Gefährdungsanalyse durchzuführen.

Gemäß dem Arbeitsschutzgesetz (ArbSchG) und den Unfallverhütungsvorschriften "Grundsätze der Prävention" (BGV A1 bzw. GUV-V A1) sind alle Arbeitgeber dazu verpflichtet eine Gefährdungsbeurteilung durchzuführen.

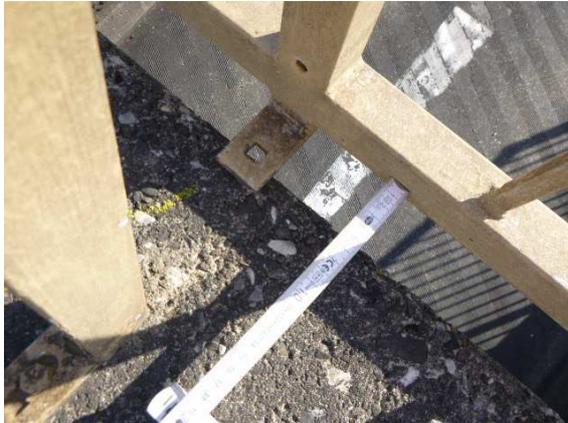
0001401_0_2022S4_ABSTURZSICHERUNG
VERANKERUNG FEHLT

Verankerung fehlt, rechts

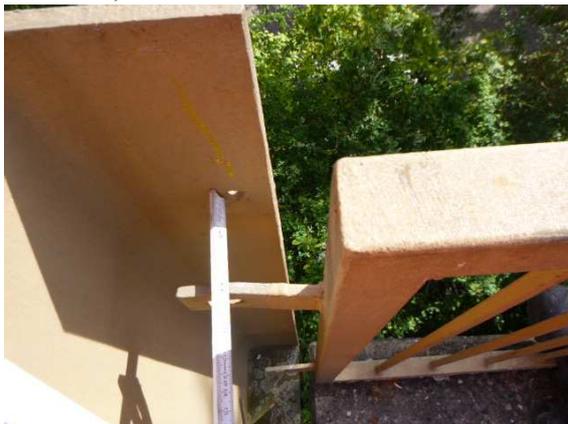
0001401_0_2022S4_ABSTURZSICHERUNG
SCHRAUBEN FEHLEN

Die Verbindungsmittel zwischen Diagonale der
Absturzsicherung und Fahrbahnebene fehlen.

- 5. Ebene, Achse A/15

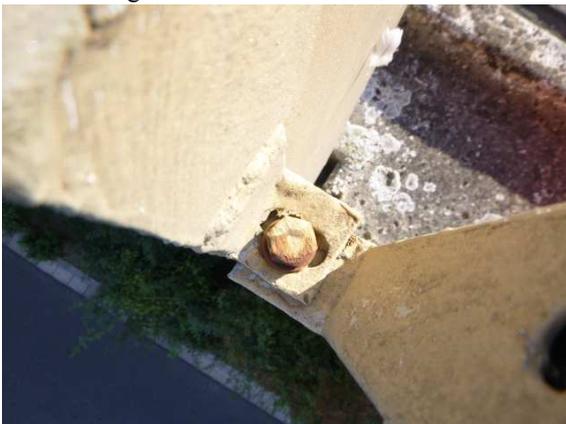
0001401_0_2022S4_ABSTURZSICHERUNG
UNTERLEGSCHIEBE

Füllstabgeländer ohne Seil, Unterlegscheibe, Mehrfach,
Zu klein,

Die Unterlegscheiben sind zu klein.

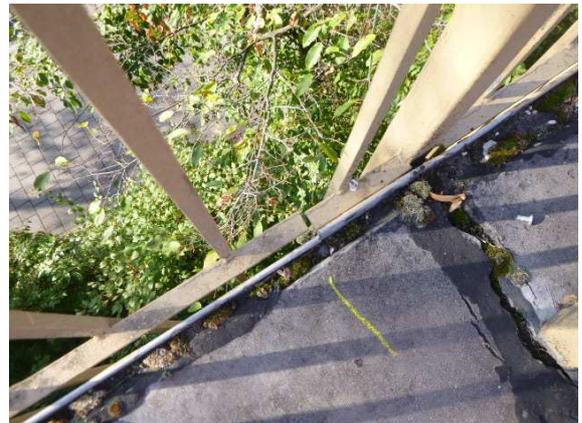
0001401_0_2022S4_FUßHOLM DEHNWEG

Das Verbindungsstück fehlt im Dehnstoßbereich

- 6. Ebene
- 5. Ebene

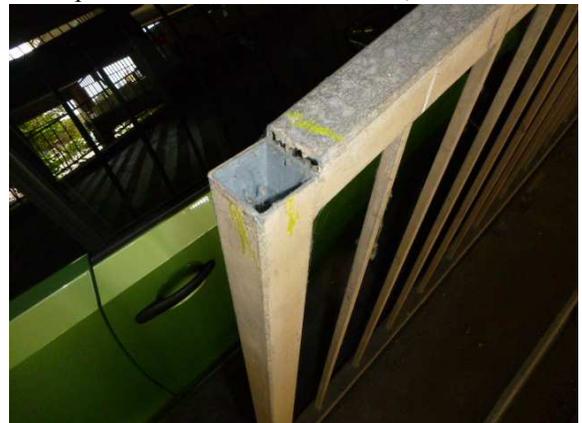
0001401_0_2022S4_GELÄNDERABDECKUNG
FEHLT

Geländerpfosten, Eine Stelle, Nicht gesichert, Oberseite,
Die Pfostenabdeckung fehlt

- Rampe von 2. Ebene nach 3. Ebene, links

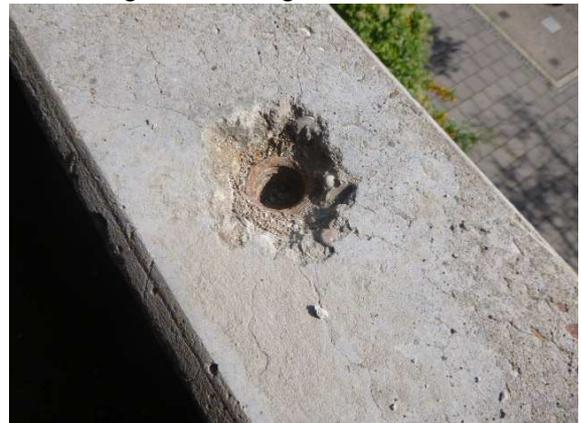
0001401_0_2022S4_BRÜSTUNGSWAND
SCHALUNGSVERSCHLUSS

- [172]** S=0, V=0, D=1 BSP-ID 237-06
Wand der Brüstung, Schalungsankerverschluss,
Punktuell, Fehlt,
Die Schalungsverschlüsse an den Brüstungswänden
fehlen
- 4. Ebene, Achse 1

Die Montageösen sind angerostet

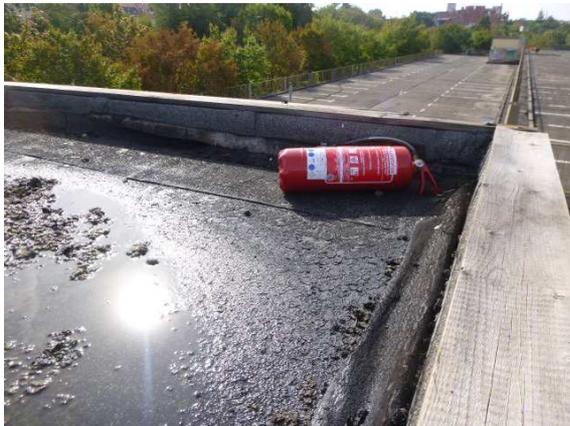
0001401_0_2022S4_FEUERLÖSCHER

Außenwand, Sonstige Schutzvorrichtungen, Vollständig, Fehlt,
- Die Feuerlöscher fehlen, vgl. Brandschutzvorgaben von 1984.
- Feuerlöscher auf dem Treppenhausdach angetroffen, 5. Ebene.

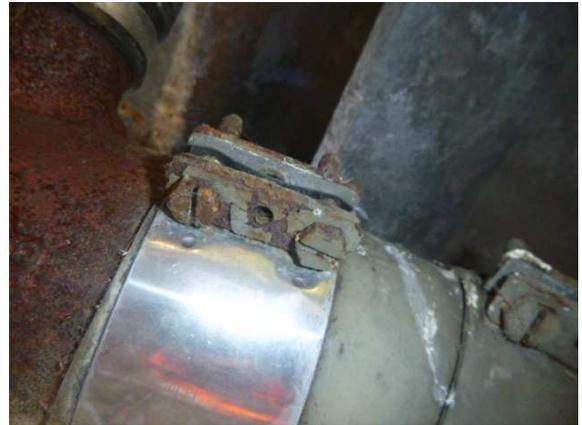
0001401_0_2022S4_CE-VERBINDER
VERBINDUNGSMITTEL

Verbindungsmuffe der Längsleitung, Schraube, Vollständig, Entspricht nicht den gültigen Vorschriften, Die Verbindungsmittel an den CE-Verbindern der Entwässerungsleitungen entspricht nicht der ZTV-ING Teil 6, Abschnitt 10, Ziffer 2.3 (5).

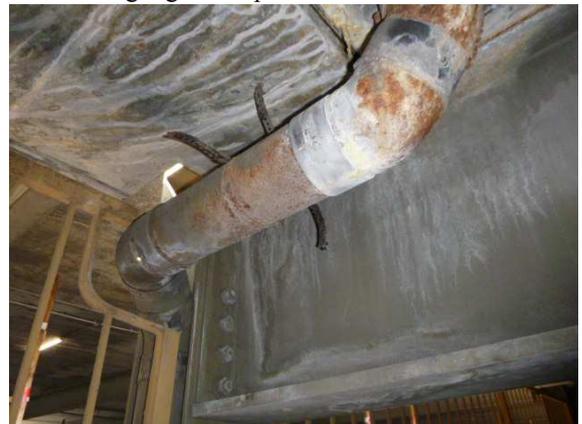
0001401_0_2022S4_EWL_ABHÄNGUNG LOSE

Befestigung der Längsleitung, Vereinzelt, Locker / lose, Die Abhängungen der Entwässerungsleitung sind lose.
- 3. Ebene, Achse B/10

Die Abhängungen entsprechen nicht der RIZ Was 13.

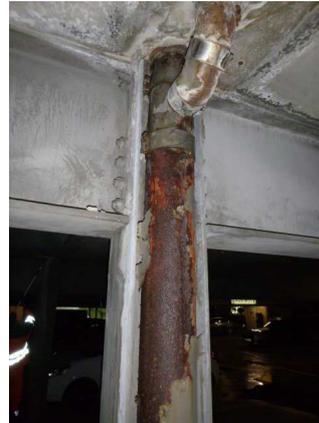
0001401_0_2022S4_EWL-ANGEROSTET MIT
BLATTROSTBILDUNG

Falleitung, Mehrfach, Verrostet mit Blattrostbildung,
Diese Schäden wurden Zusammengefasst [42] und [126]

Die Verbindungsmuffen und die Deckendurchführungen
ist undicht.

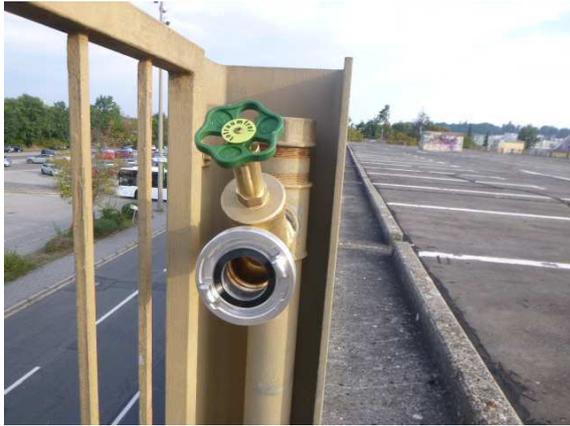
0001401_0_2022S4_ABDECKUNG STEIGLEITUNG

Die Abdeckungen der Löschwassersteigleitung fehlen.

- 6. Ebene
- 5. Ebene
- 3. Ebene
- 1. Ebene, 3x

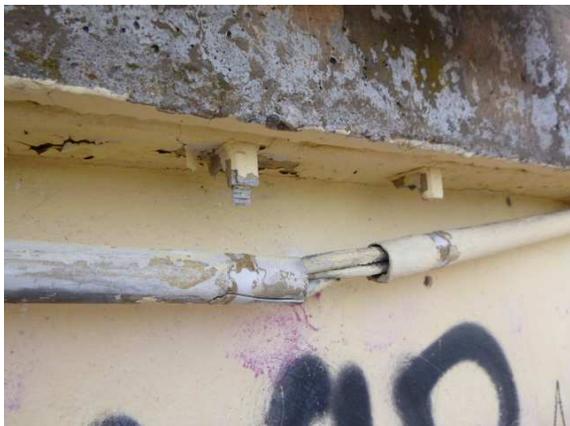
0001401_0_2022S4_LEITUNGSBEFESTIGUNG

[203] S=0, V=1, D=1 BSP-ID 261-13

Befestigungsschelle der Beleuchtungsleitung, Punktuell,
Schadhaft

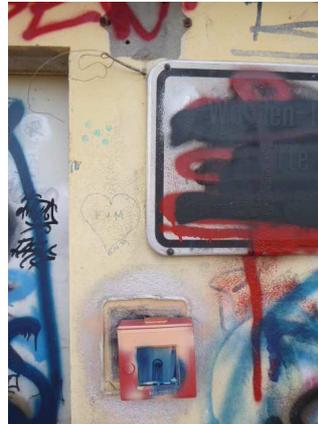
0001401_0_2022S4_BRANDMELDEKABEL

[173] S=0, V=3, D=0 BSP-ID 261-13

Das Brandmeldekabel ist lose / schadhaft.

- 6. Ebene

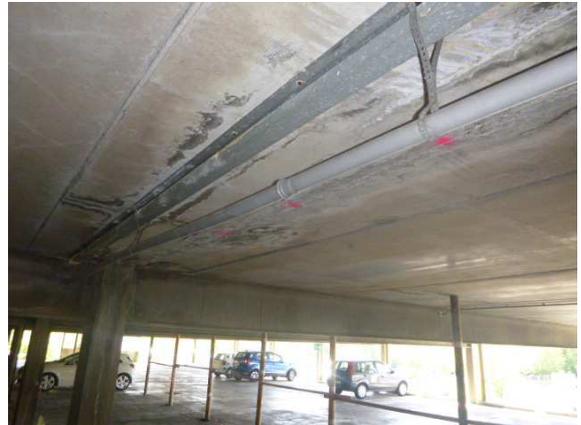
0001401_0_2022S4_EWL MATERIAL

[26] S=0, V=0, D=1 EP BSP-ID 261-08

Das Material der Längs- und Fallleitung entspricht nicht
der ZTV-Ing Teil 6, Abschnitt 10, Ziffer 2.3 (1)

- 4. Ebene

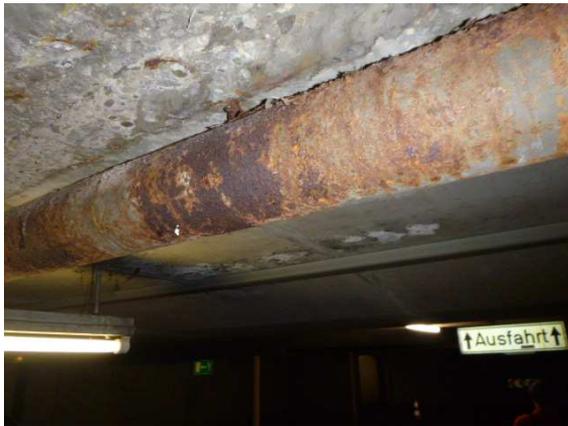
0001401_0_2022S4_SCHUTZROHR HALTERUNGEN

[45] S=1, V=2, D=2 BSP-ID 261-04
Schelle des Schutzrohr, Mehrfach, Durchgerostet /
Lochfraß,

Die Abhängungen / Schellen der Schutzrohre sind
durchgerostet

- 0. Ebene (UG)

- 3. Ebene

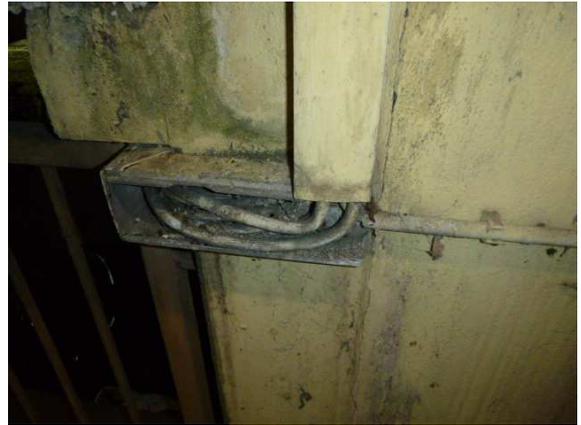
0001401_0_2022S4_ABDECKUNG KABELSCHACHT

[197] S=0, V=1, D=1 BSP-ID 261-12
Leitungspritsche, Punktuell, Nicht gesichert,
Unterhaltungsmangel,

- 2. Ebene, Abdeckung Kabelkanal fehlt im Bereich der
beiden Treppenhäuser

- 2. Ebene, Kabelkanal lose, in Achse 11

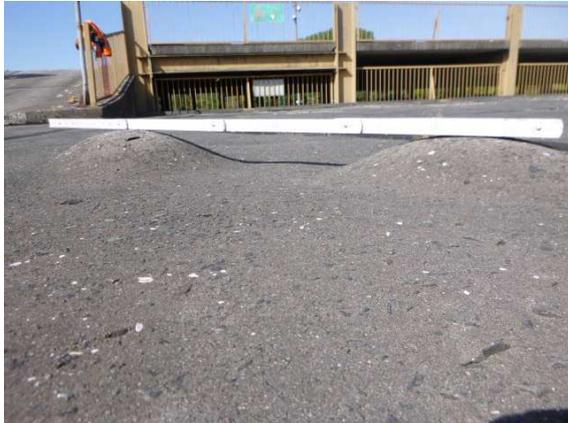
0001401_0_2022S4_BELAG BLASENBILDUNG

[66] S=0, V=1, D=1 BSP-ID 243-01
Beläge, Mehrfach, Blasen Höhe 2 - 5 cm,
Blasenbildung bis 30mm
- 6. Ebene
- 5. Ebene

[67] S=0, V=2, D=1 BSP-ID 243-02
Beläge, Gussasphalt, Stellenweise, Blasen Höhe > 5 cm,
Blasenbildung bis 60mm
- 5. Ebene

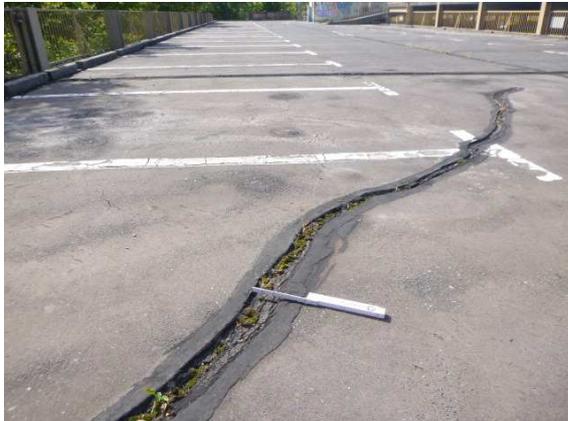
0001401_0_2022S4_FAHRBAHNBELAG RISSWEITE

[24] S=1, V=1, D=3 EP BSP-ID 241-16
Beläge, Gussasphalt, Mehrfach, Gerissen, Oberseite,
Rissbildungen im Fahrbahnbelag
- 6. Ebene, Rissweite bis 10cm, Risstiefe bis 4cm
- 5. Ebene, Rissweite bis 10cm, Risstiefe bis 4cm

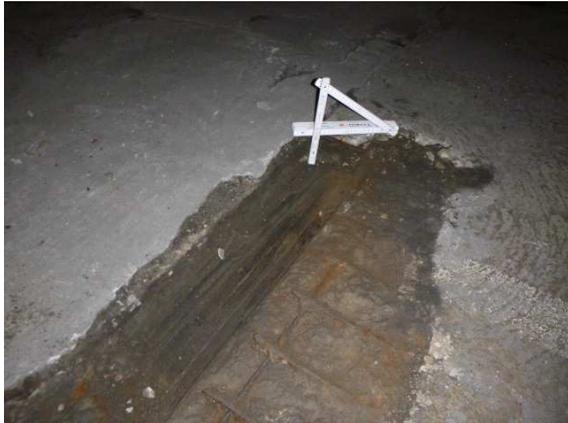
0001401_0_2022S4_BELAG FREILIEGENDE BEWEHRUNG

[43] S=2, V=3, D=3 BSP-ID 241-13
Beläge, Betonansichtsfläche, Bereichsweise, Abplatzung mit freiliegender Bewehrung, Schadenserweiterung,
Diese Schäden wurden Zusammengefasst [43] und [83]

Hohlstellen mit Rissbildungen am Fahrbahnbelag
- 3. Ebene, Instandsetzung schadhaft
- 2. Ebene, der Fahrbahnbelag "schwingt" bei einzel Überfahrten

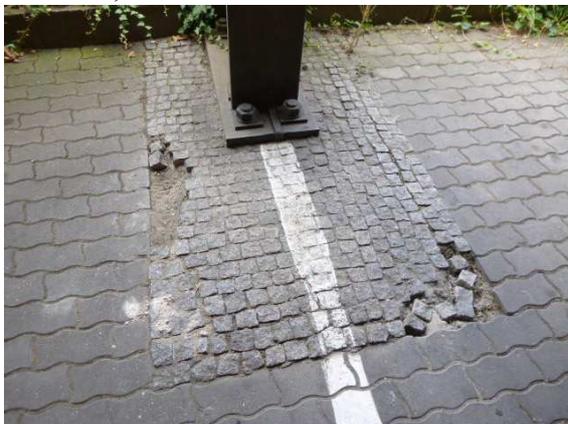
0001401_0_2022S4_PFLASTER

[206] S=0, V=1, D=0 BSP-ID 241-01
Fahrbahnbelag, Pflasterstein, Vereinzelt, Unvollständig, Das Pflaster im Fahrbahnbelag ist unvollständig
- 2. Ebene, in Achse D/21

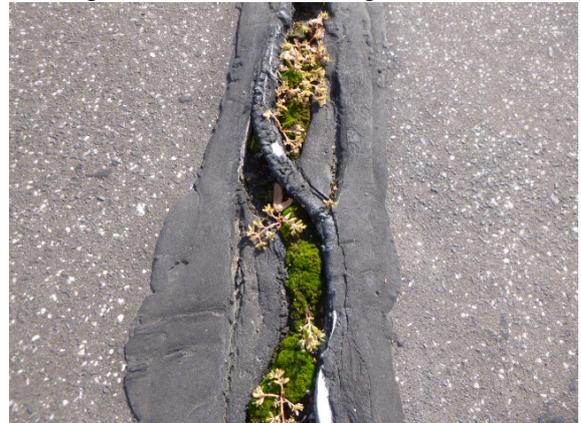
0001401_0_2022S4_FUGENAUSBILDUNG

- [28] S=0, V=2, D=3 EP BSP-ID 241-13
 Fahrbahnbelag, Fugenkante der Raumfuge, Mehrfach,
 Breite zu groß, Gesamtes Bauteil,
 Die Fugenausbildung entspricht nicht der RIZ Dicht,
 Fugenbreite bis 10cm
 - 6. Ebene
 - 5. Ebene

Das Fugenband im Fahrbahnbelag ist verformt.

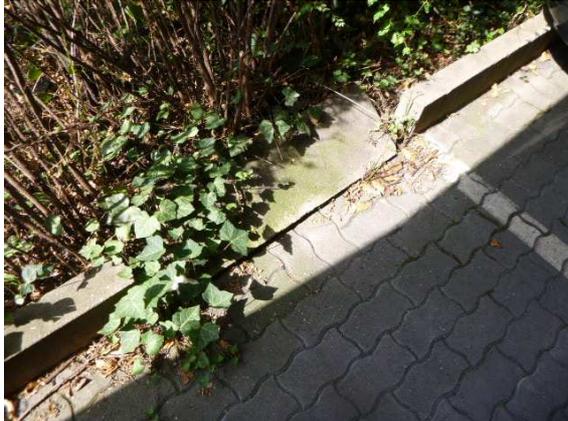
0001401_0_2022S4_KANTENSTEIN

- [179] S=0, V=1, D=1 BSP-ID 251-07
 Kantenstein, Betonfertigteil, Ein Stück, Gekippt,
 Der Kantenstein / Hochbord ist gekippt.
 - 2. Ebene, Parkplatz 2043

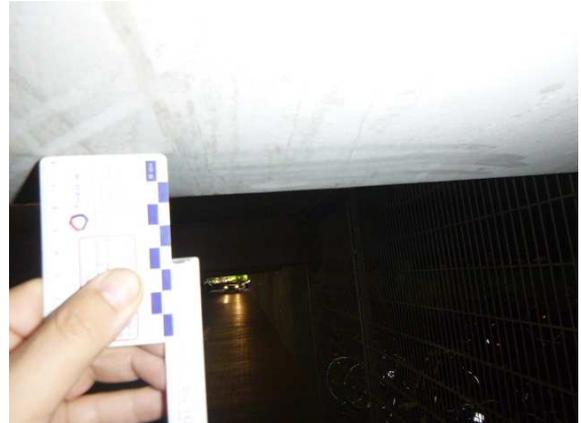
0001401_0_2022S4_BESCHILDERUNG
DURCHFABRTSHÖHE

Die kl. li. Höhe von $2,10\text{m}$ (unterhalb Leitungen, Schilder und Unterzügen) muss gem. Brandschutzvorgaben von 1984 gegeben sein.

Die vorh. li. Durchfahrtshöhen sind kleiner als $2,30\text{m}$, somit wurde der Sicherheitsabstand gem. StVO nicht berücksichtigt.

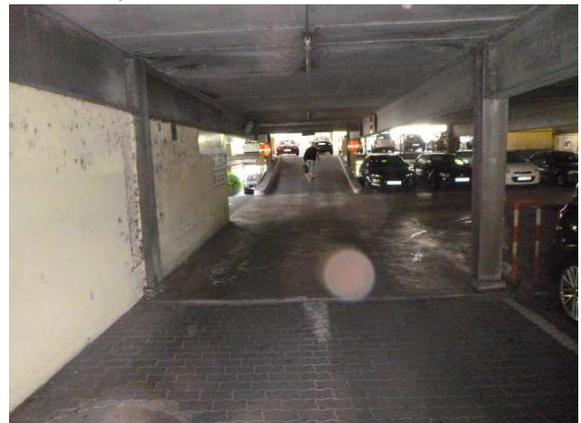
0001401_0_2022S4_LEITMALE

[162] S=0, V=2, D=0 BSP-ID 250-07

Die Leitmale an den Stützen fehlt im Bereich der Durchfahrt.

- 2. Ebene, Achse C/22-26

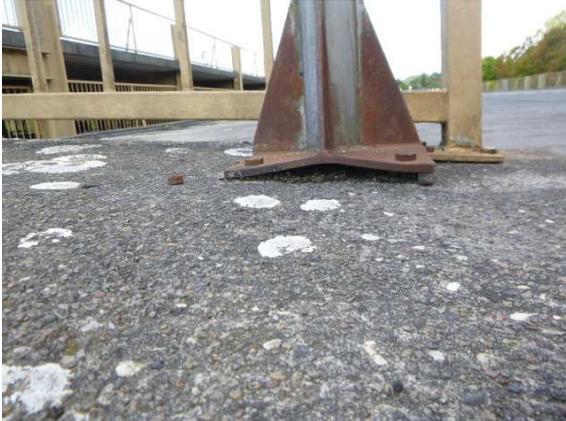
0001401_0_2022S4_UNTERSTOPFUNG

[183] S=0, V=0, D=1 BSP-ID 250-09
Pfosten sonstiger Beschilderung, Mörtel, An einigen Bauteilen, Fehlt,
Die Unterstopfung der Fußplatte fehlt.
- 5. Ebene, Rampenbereich von 5. Ebene nach 6. Ebene

Die Fußplatte hat sich verformt.

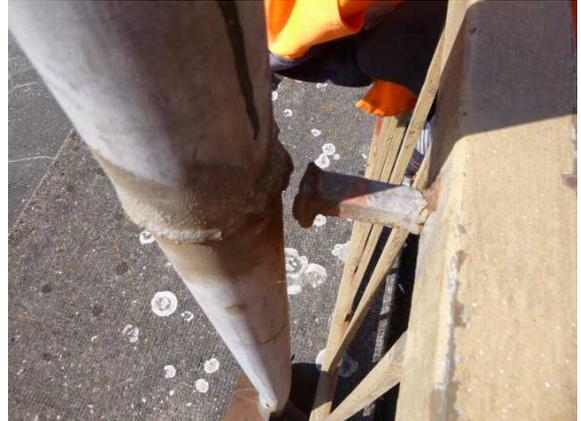
0001401_0_2022S4_SCHW BESCHILDERUNG

[53] S=0, V=1, D=0 BSP-ID 250-08
Pfosten sonstiger Beschilderung, Schweißnaht, Vereinzelt, Durchgerostet / Lochfraß,
Die Schweißnaht zwischen der Befestigung der Beschilderung und der Absturzsicherung ist gerissen.
- 5. Ebene
- Befestigung an der Rampenauffahrt zur 6. Ebene

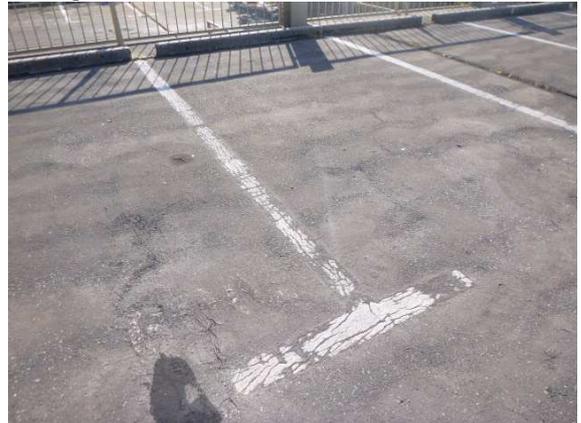
0001401_0_2022S4_MARKIERUNG

[52] S=0, V=1, D=0 BSP-ID 312-06
Markierung, Mehrfach, Abgefahren,
Die Markierungen sind abgefahren / unvollständig in allen Etagen
- Parkplatzmarkierungen
- Parkplatz-Nr.

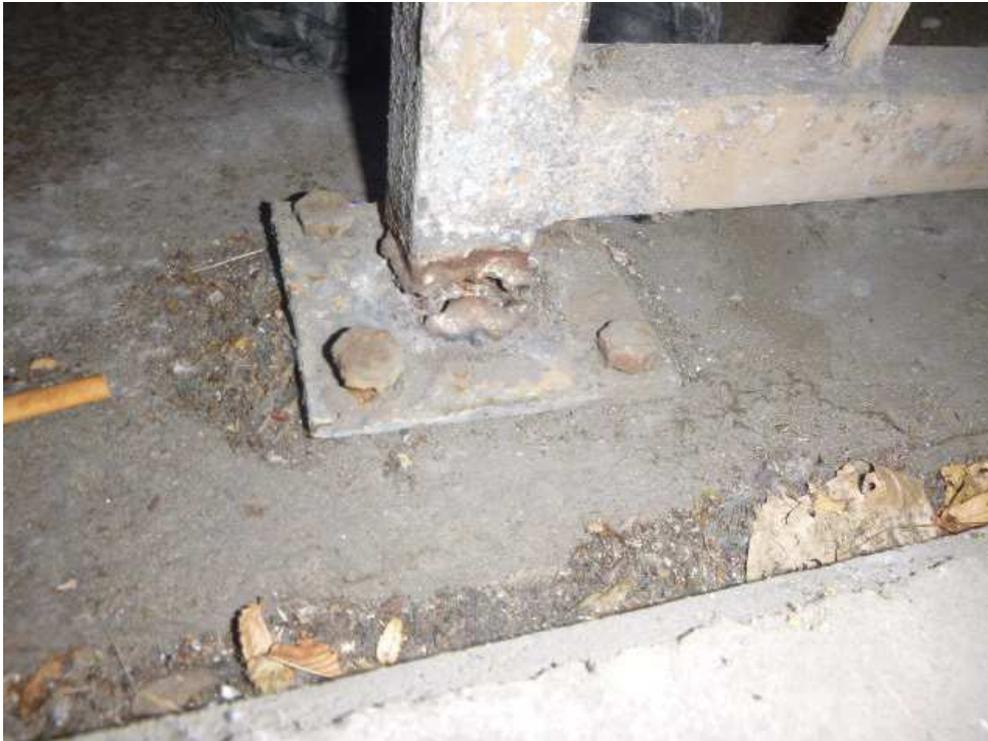
GELÄNDER SCHWEIßNAHT

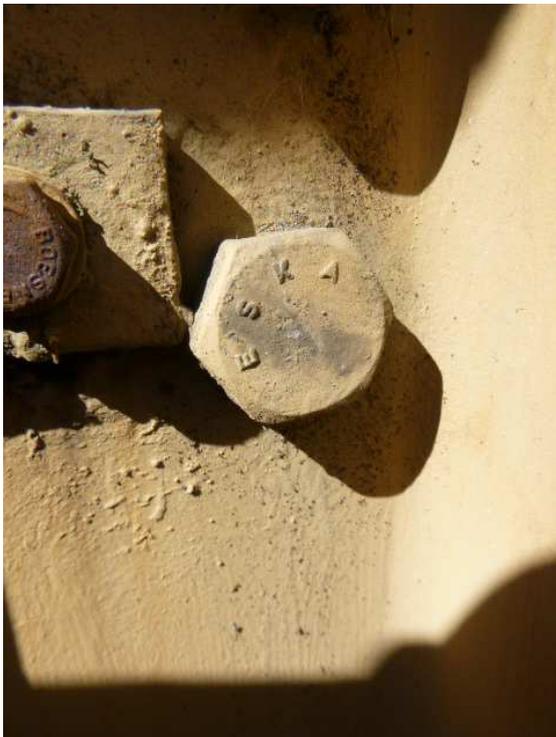
SCHRAUBEN OHNE AUFDRUCK DER FESTIGKEIT

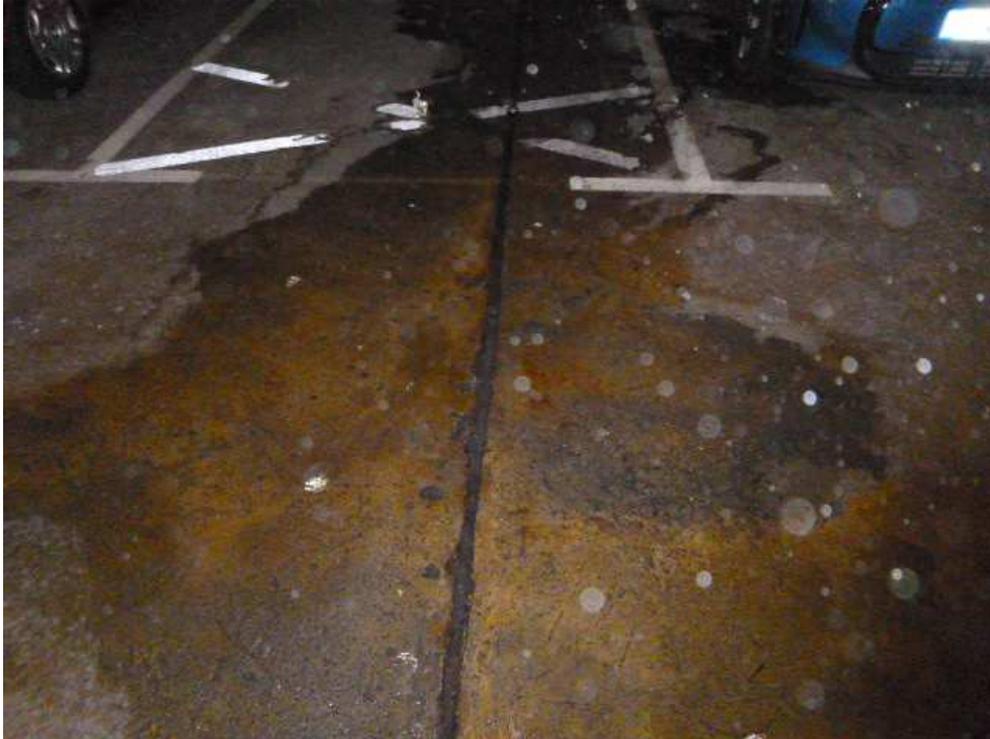
UG WASSERSTAU

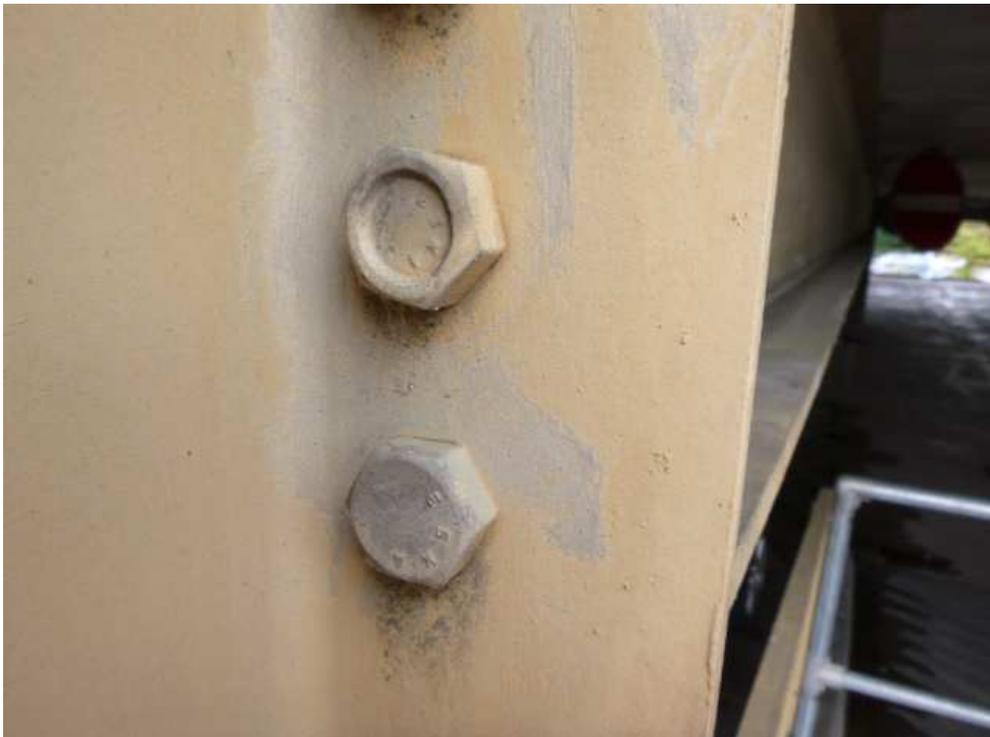
UNTERSCHIEDLICHE SCHRAUBEN VERWENDET

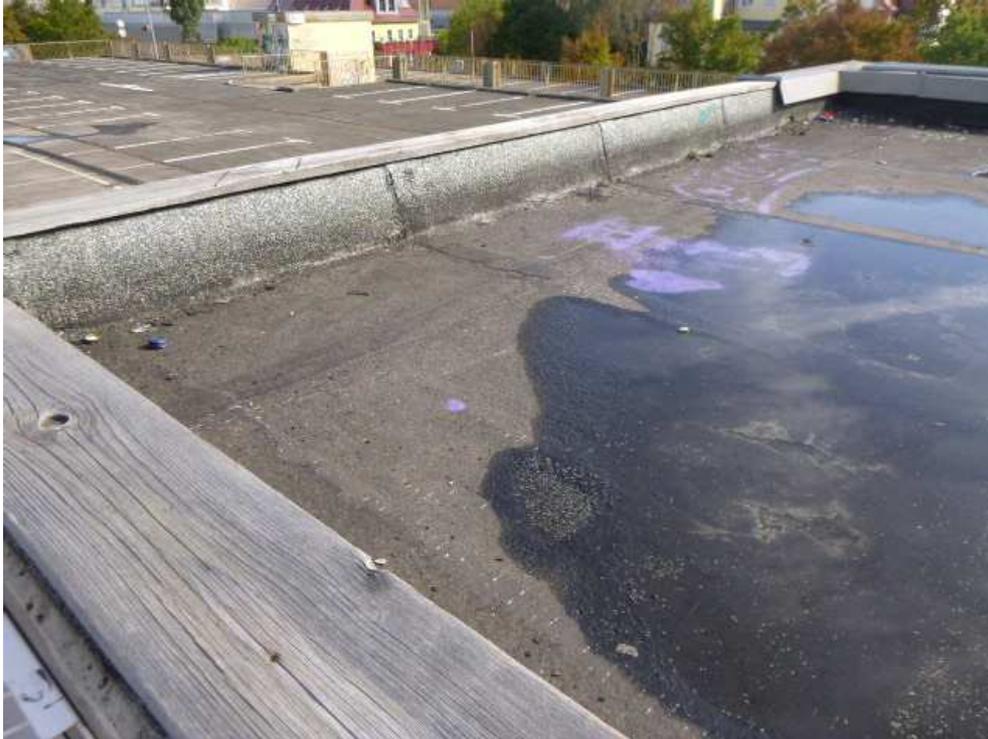
VERZINKUNG ATTIKA FEHLT
