Beschlussvorlage

Vorlagennummer:
242/256/2012

Sanierung Christian-Ernst-Gymnasium: Neubau von 12 Musikkabinen für den Instrumentalunterricht, Ausweitung des Sanierungsumfanges im Fassaden- und Dachbereich

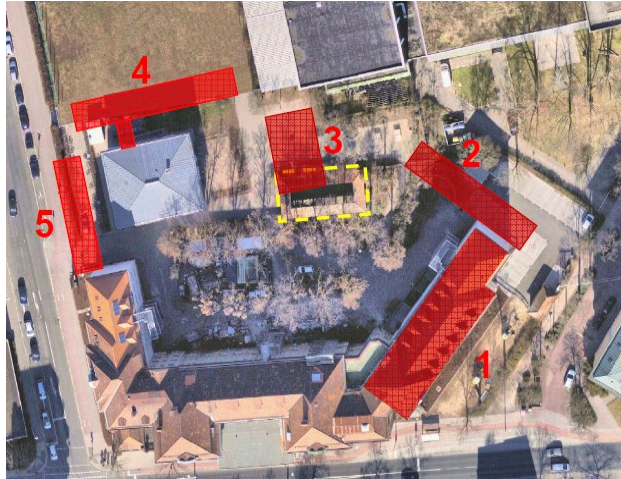
Abb. 1: Schulgelände CEG, Standortuntersuchungen
Nr. 1 – Wiederausbau Dachgeschoss im Hauptgebäude
Nr. 2 bis 5 – Neubauvarianten

Es wurden 4 verschiedene Standorte (Nr. 2 bis 5) für einen Neubau ermittelt und auf ihre Umsetzbarkeit geprüft (siehe Abb. 1).

Die Varianten Nr. 2, 3 und 4 (siehe Anlage 2) sind aus Sicht der Verwaltung nicht umsetzbar, da die negativen Kriterien aus städtebaulicher, funktionaler und wirtschaftlichen Gründen überwiegen.

Die Variante Nr. 5 wurde planerisch und unter Kostengesichtspunkten in Gegenüberstellung zu einem erneuten Wiederausbau des Dachgeschosses im Hauptgebäude (Nr. 1) näher untersucht (siehe Anlage 1).

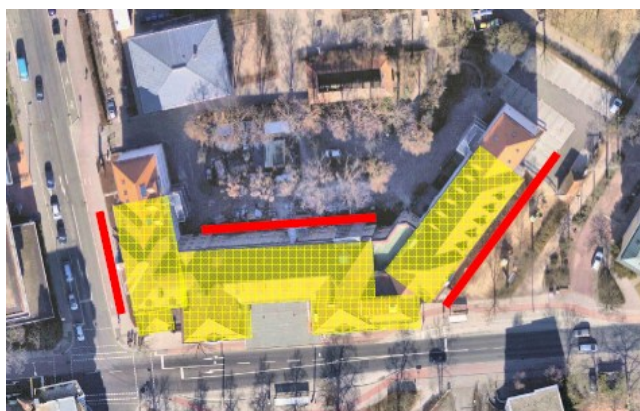
Abb. 4: Umfang der Fassaden- und Dachsanierung

Rot = Fassadensanierung

Ähnlich verhält es sich mit der noch ausstehenden Sanierung noch nicht instandgesetzter **Fassadenbereiche**: Westflügel entlang Fahrstraße, Ostflügel entlang Raumerstraße sowie Mitteltrakt zum Pausenhof (siehe Abb. 4).
