Beschlussvorlage

Sanierung Christian-Ernst-Gymnasium: Neubau von 12 Musikkabinen für den Instrumentalunterricht, Ausweitung des Sanierungsumfanges im Fassaden- und Dachbereich

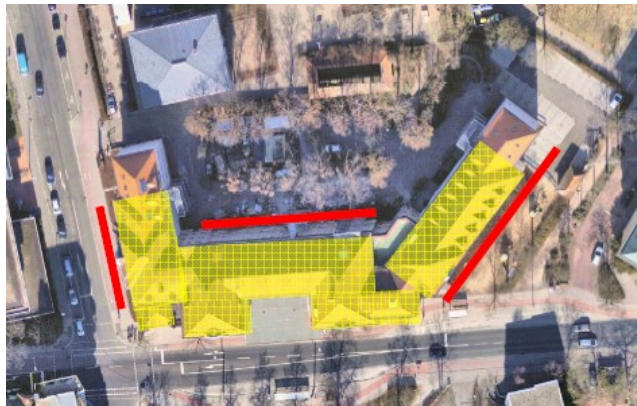
Abb. 4: Umfang der Fassaden- und Dachsanierung

Rot = Fassadensanierung
Gelb = Dachsanierung

Ähnlich verhält es sich mit der noch ausstehenden Sanierung noch nicht instandgesetzter **Fassadenbereiche**: Westflügel entlang Fahrstraße, Ostflügel entlang Raumerstraße sowie Mitteltrakt zum Pausenhof (siehe Abb. 4).
