Auszug Maßnahme im Rahmen der Aktion "Herzensbäume"

Stadt Erlangen		
Abt. Stadtgrün		
Spielplatz Färberhof		
Aktion Stadtbaum		
Baumpflanzungen/ Entwurf		
Plan-Nr.	Lay-1	Maßstab:
Bearbeitung:	Müller	23.07.2018
Geändert:	A	
Geprüft:		
Freigabe AL:

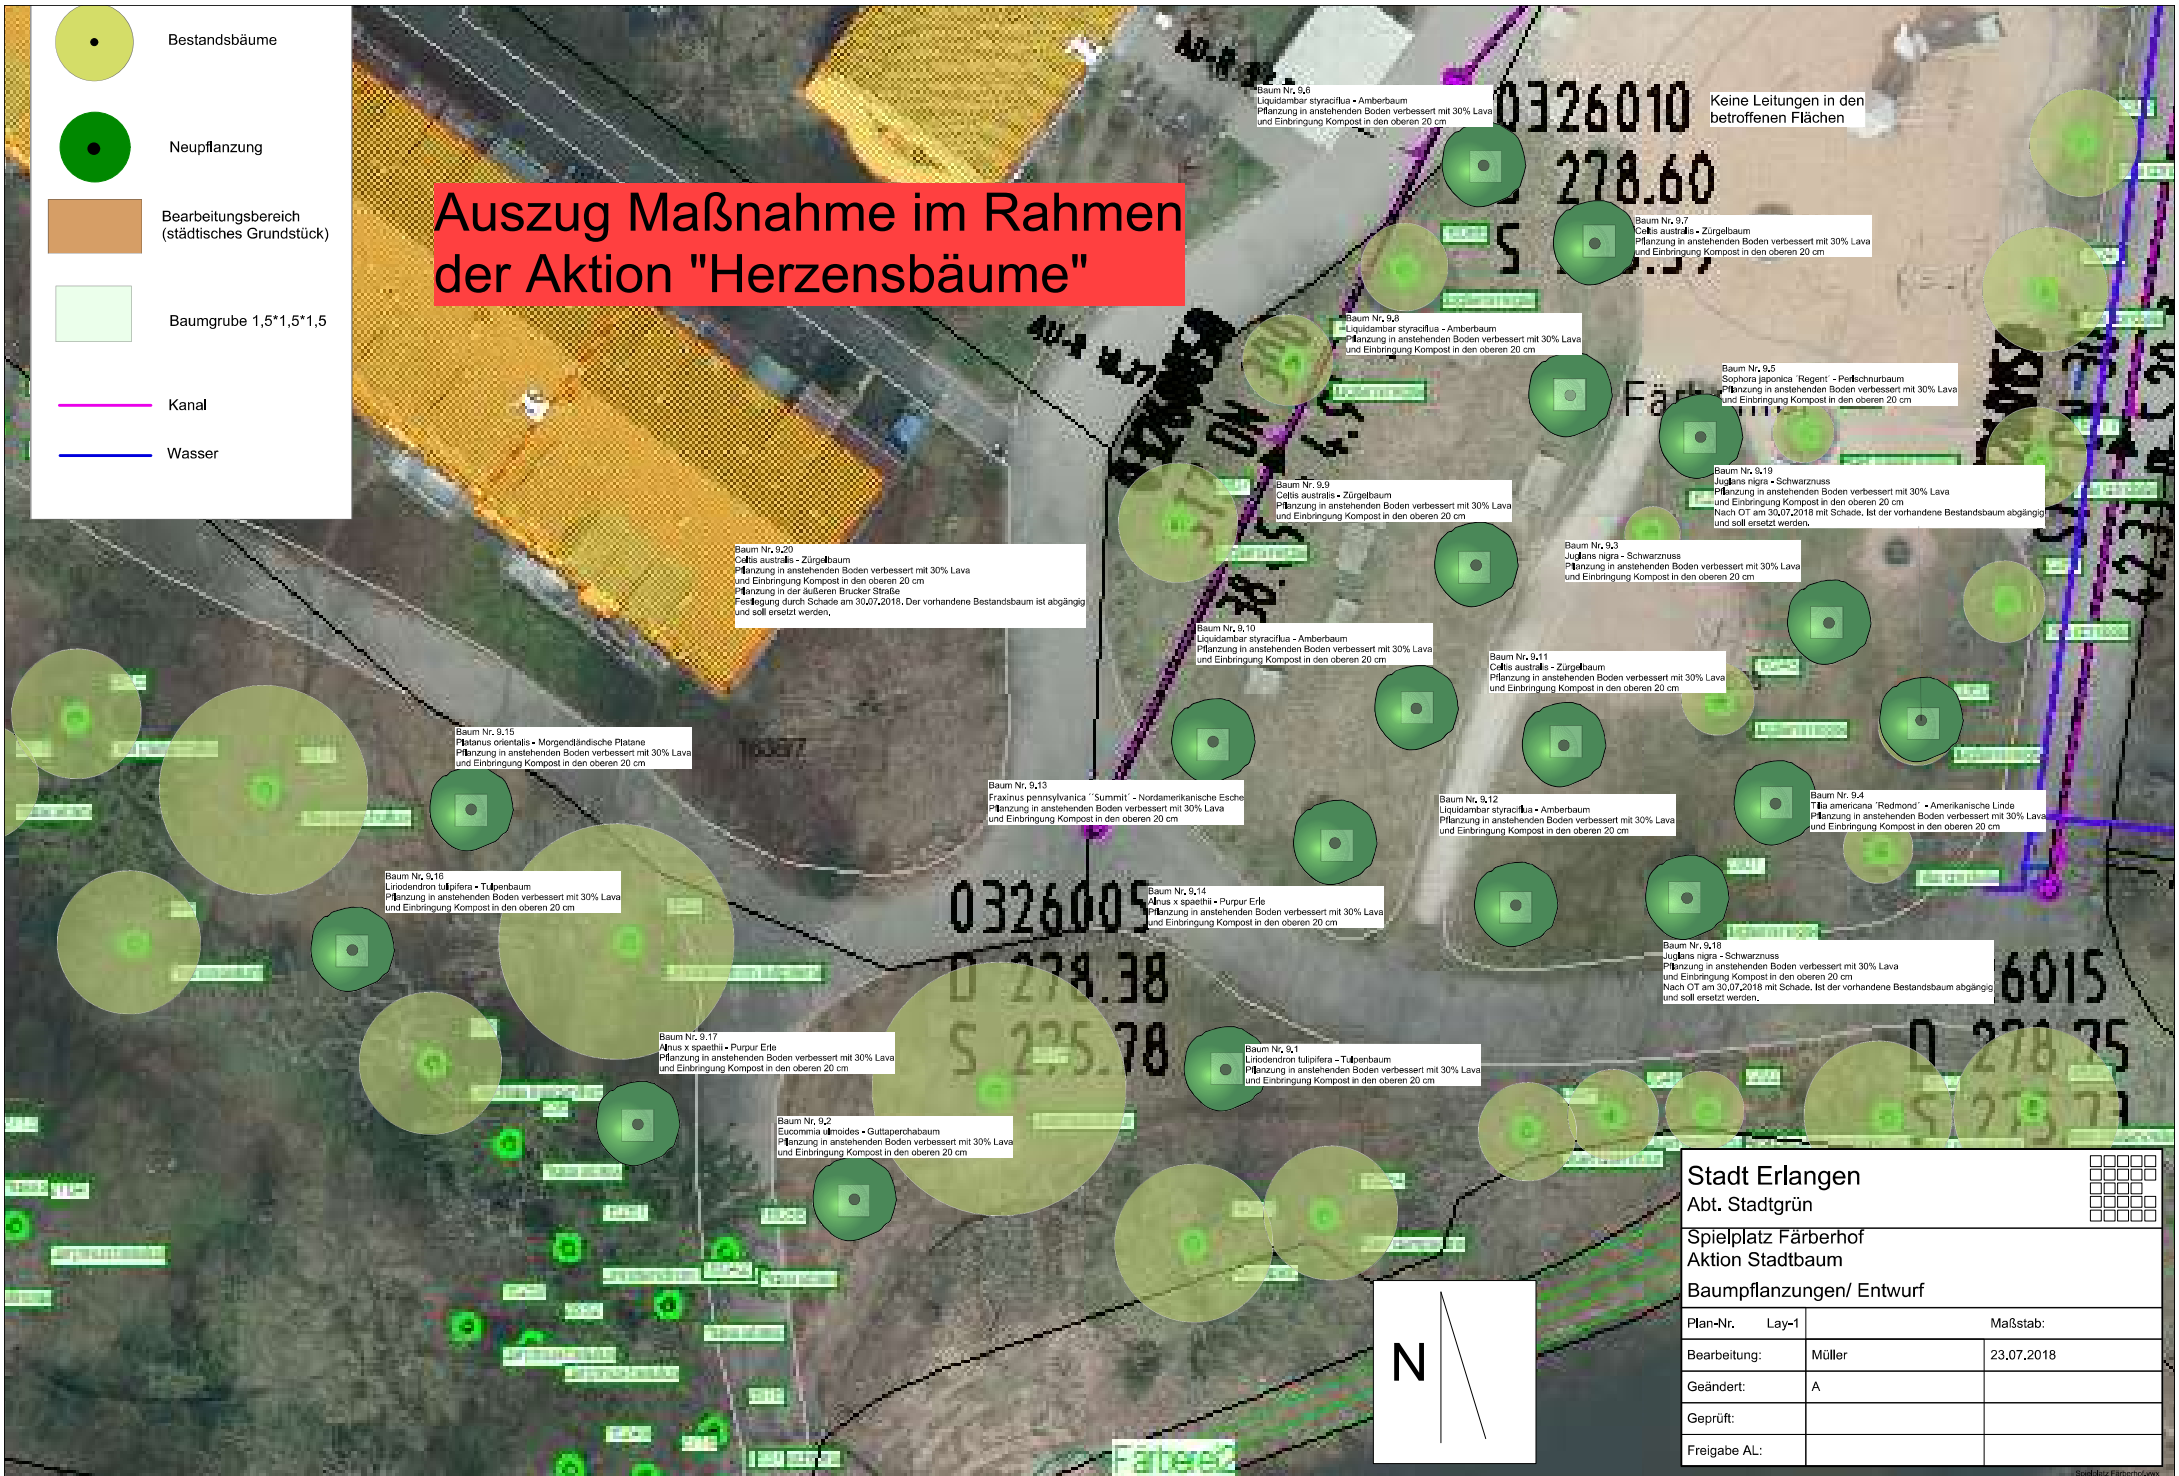
Baum Nr. 9,6
Liquidambar styraciflua - Amberbaum
Pflanzung in anstehenden Boden verbessert mit 30% Lava und Einbringung Kompost in den oberen 20 cm

Keine Leitungen in den betroffenen Flächen

Baum Nr. 9,7
Celtis australis - Zürgelbaum
Pflanzung in anstehenden Boden verbessert mit 30% Lava und Einbringung Kompost in den oberen 20 cm

Baum Nr. 9,8
Liquidambar styraciflua - Amberbaum
Pflanzung in anstehenden Boden verbessert mit 30% Lava und Einbringung Kompost in den oberen 20 cm

Baum Nr. 9,5
Schorea japonica 'Regent' - Peilschnurbaum
Pflanzung in anstehenden Boden verbessert mit 30% Lava und Einbringung Kompost in den oberen 20 cm

Baum Nr. 9,19
Juglans nigra - Schwarznuss
Pflanzung in anstehenden Boden verbessert mit 30% Lava und Einbringung Kompost in den oberen 20 cm
Nach OT am 30.07.2018 mit Schade. Ist der vorhandene Bestandsbaum abgängig und soll ersetzt werden.

Baum Nr. 9,20
Celtis australis - Zürgelbaum
Pflanzung in anstehenden Boden verbessert mit 30% Lava und Einbringung Kompost in den oberen 20 cm
Pflanzung in der äußeren Brucker Straße
Festlegung durch Schade am 30.07.2018. Der vorhandene Bestandsbaum ist abgängig und soll ersetzt werden.

Baum Nr. 9,3
Juglans nigra - Schwarznuss
Pflanzung in anstehenden Boden verbessert mit 30% Lava und Einbringung Kompost in den oberen 20 cm

Baum Nr. 9,10
Liquidambar styraciflua - Amberbaum
Pflanzung in anstehenden Boden verbessert mit 30% Lava und Einbringung Kompost in den oberen 20 cm

Baum Nr. 9,11
Celtis australis - Zürgelbaum
Pflanzung in anstehenden Boden verbessert mit 30% Lava und Einbringung Kompost in den oberen 20 cm

Baum Nr. 9,15
Platanus orientalis - Morgendäuische Platane
Pflanzung in anstehenden Boden verbessert mit 30% Lava und Einbringung Kompost in den oberen 20 cm

Baum Nr. 9,13
Fraxinus pennsylvanica 'Summit' - Nordamerikanische Esche
Pflanzung in anstehenden Boden verbessert mit 30% Lava und Einbringung Kompost in den oberen 20 cm

Baum Nr. 9,12
Liquidambar styraciflua - Amberbaum
Pflanzung in anstehenden Boden verbessert mit 30% Lava und Einbringung Kompost in den oberen 20 cm

Baum Nr. 9,4
Thuja americana 'Redmond' - Amerikanische Linde
Pflanzung in anstehenden Boden verbessert mit 30% Lava und Einbringung Kompost in den oberen 20 cm

Baum Nr. 9,16
Liriodendron tulipifera - Tulpenbaum
Pflanzung in anstehenden Boden verbessert mit 30% Lava und Einbringung Kompost in den oberen 20 cm

Baum Nr. 9,14
Alnus x spathulifera - Purpur Erle
Pflanzung in anstehenden Boden verbessert mit 30% Lava und Einbringung Kompost in den oberen 20 cm

Baum Nr. 9,18
Juglans nigra - Schwarznuss
Pflanzung in anstehenden Boden verbessert mit 30% Lava und Einbringung Kompost in den oberen 20 cm
Nach OT am 30.07.2018 mit Schade. Ist der vorhandene Bestandsbaum abgängig und soll ersetzt werden.

Baum Nr. 9,17
Alnus x spathulifera - Purpur Erle
Pflanzung in anstehenden Boden verbessert mit 30% Lava und Einbringung Kompost in den oberen 20 cm

Baum Nr. 9,1
Liriodendron tulipifera - Tulpenbaum
Pflanzung in anstehenden Boden verbessert mit 30% Lava und Einbringung Kompost in den oberen 20 cm

Baum Nr. 9,2
Eucommia ulmoides - Guttaperchabaum
Pflanzung in anstehenden Boden verbessert mit 30% Lava und Einbringung Kompost in den oberen 20 cm
